## 改善箇所説明図

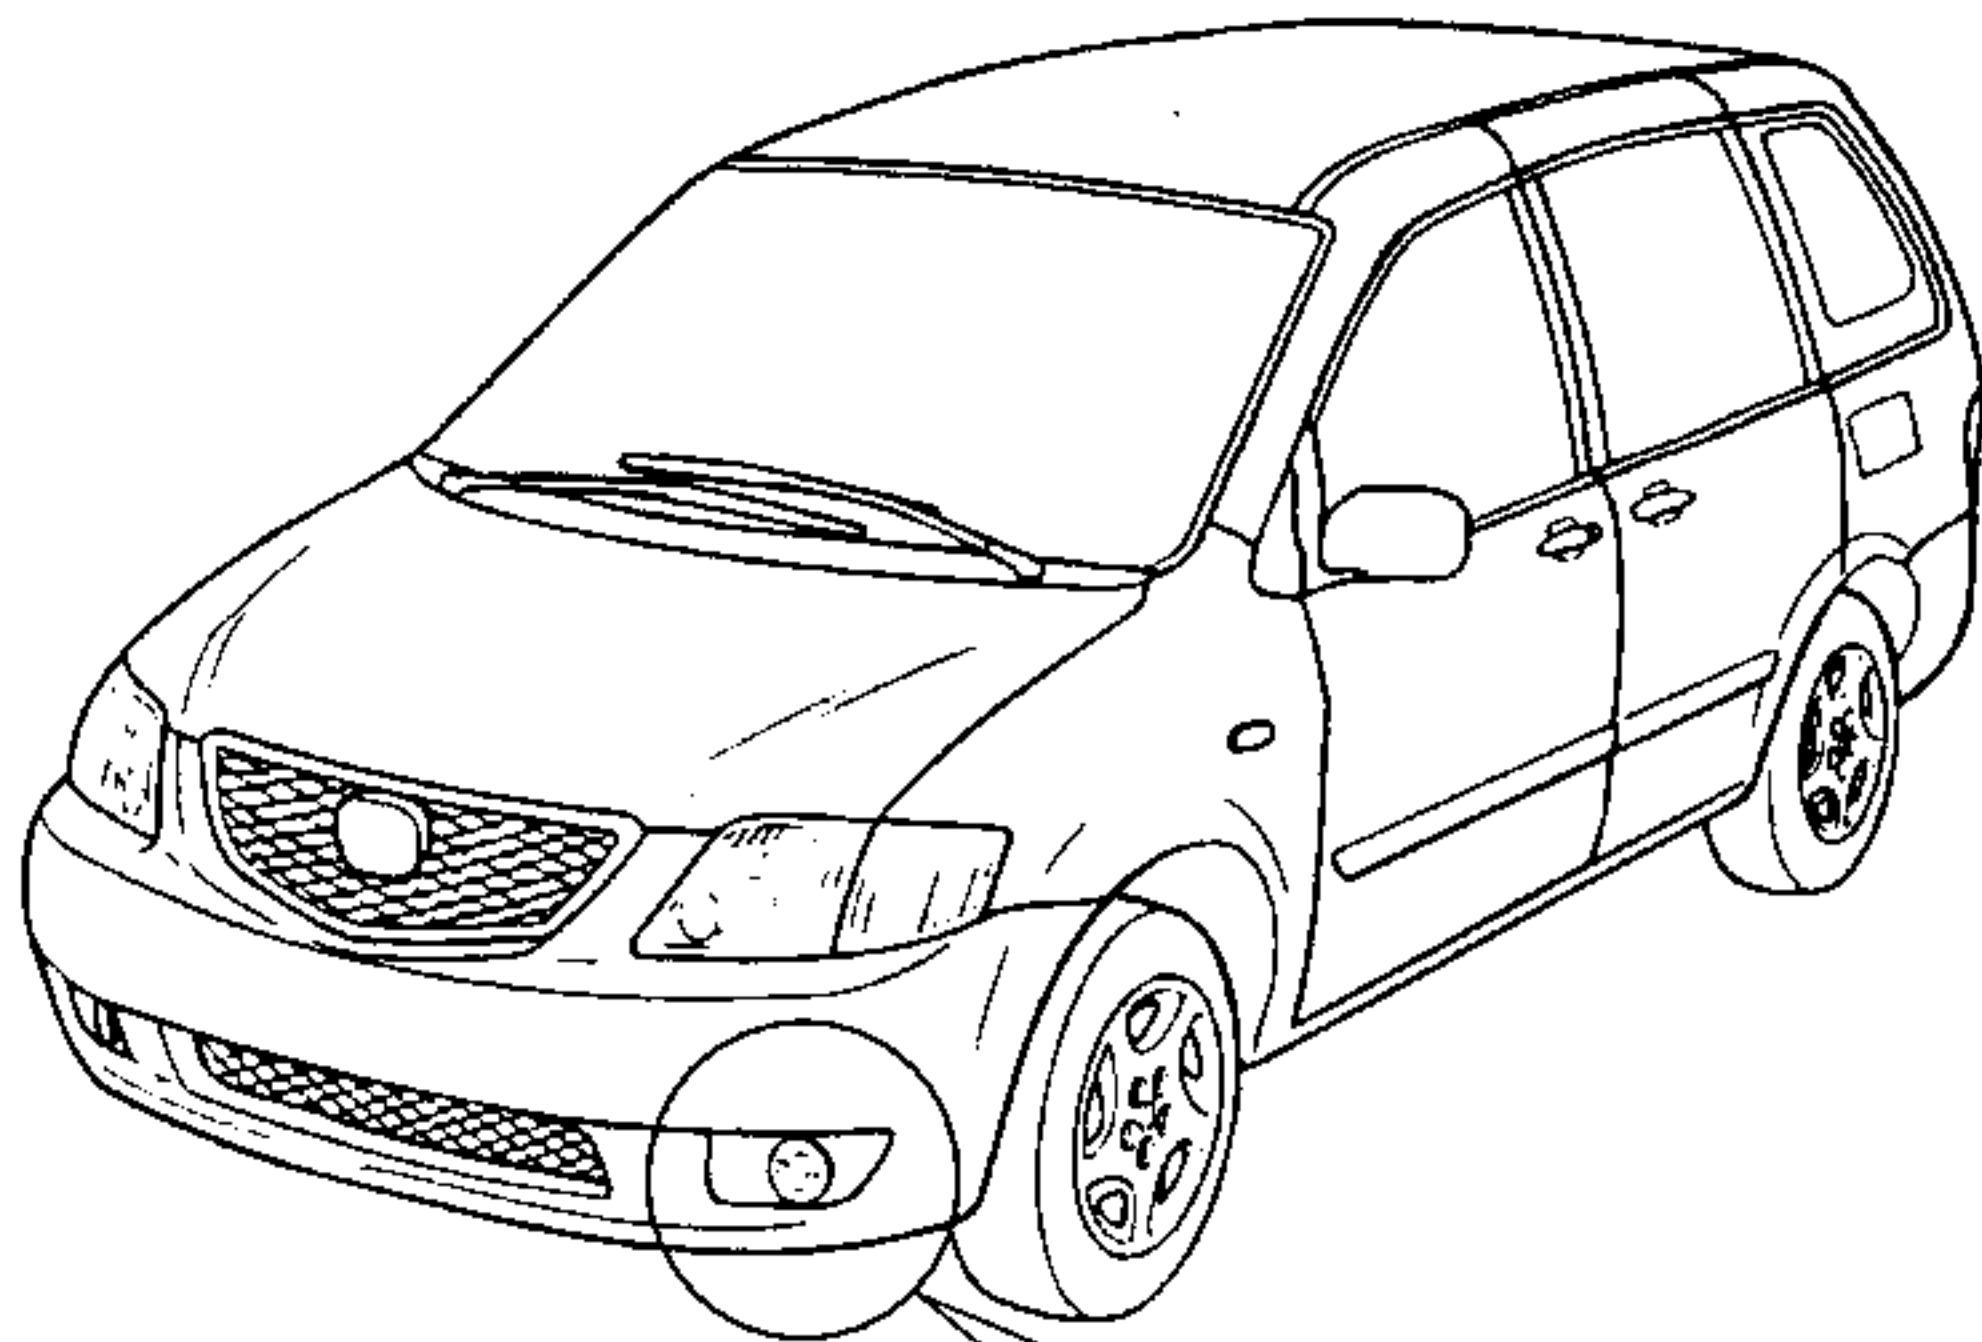
＜フォグランプの裏側＞

### 基準不適合発生箇所

フロント・フォグランプ装備車両において、フォグランプ・バルブソケットの組付けが不適切なものがあり、走行時の振動により当該バルブソケットがフォグランプ・ハウジングから脱落し、バルブの発熱により周辺の樹脂製部品が発火し、最悪の場合、火災に至るおそれがある。

全車両、当該バルブソケットの組付け状態を点検し、不適切なものは再組付けを行う。

識別：フロント左側牽引フックに黄色ペイントを塗布する。
