## 改善箇所説明図

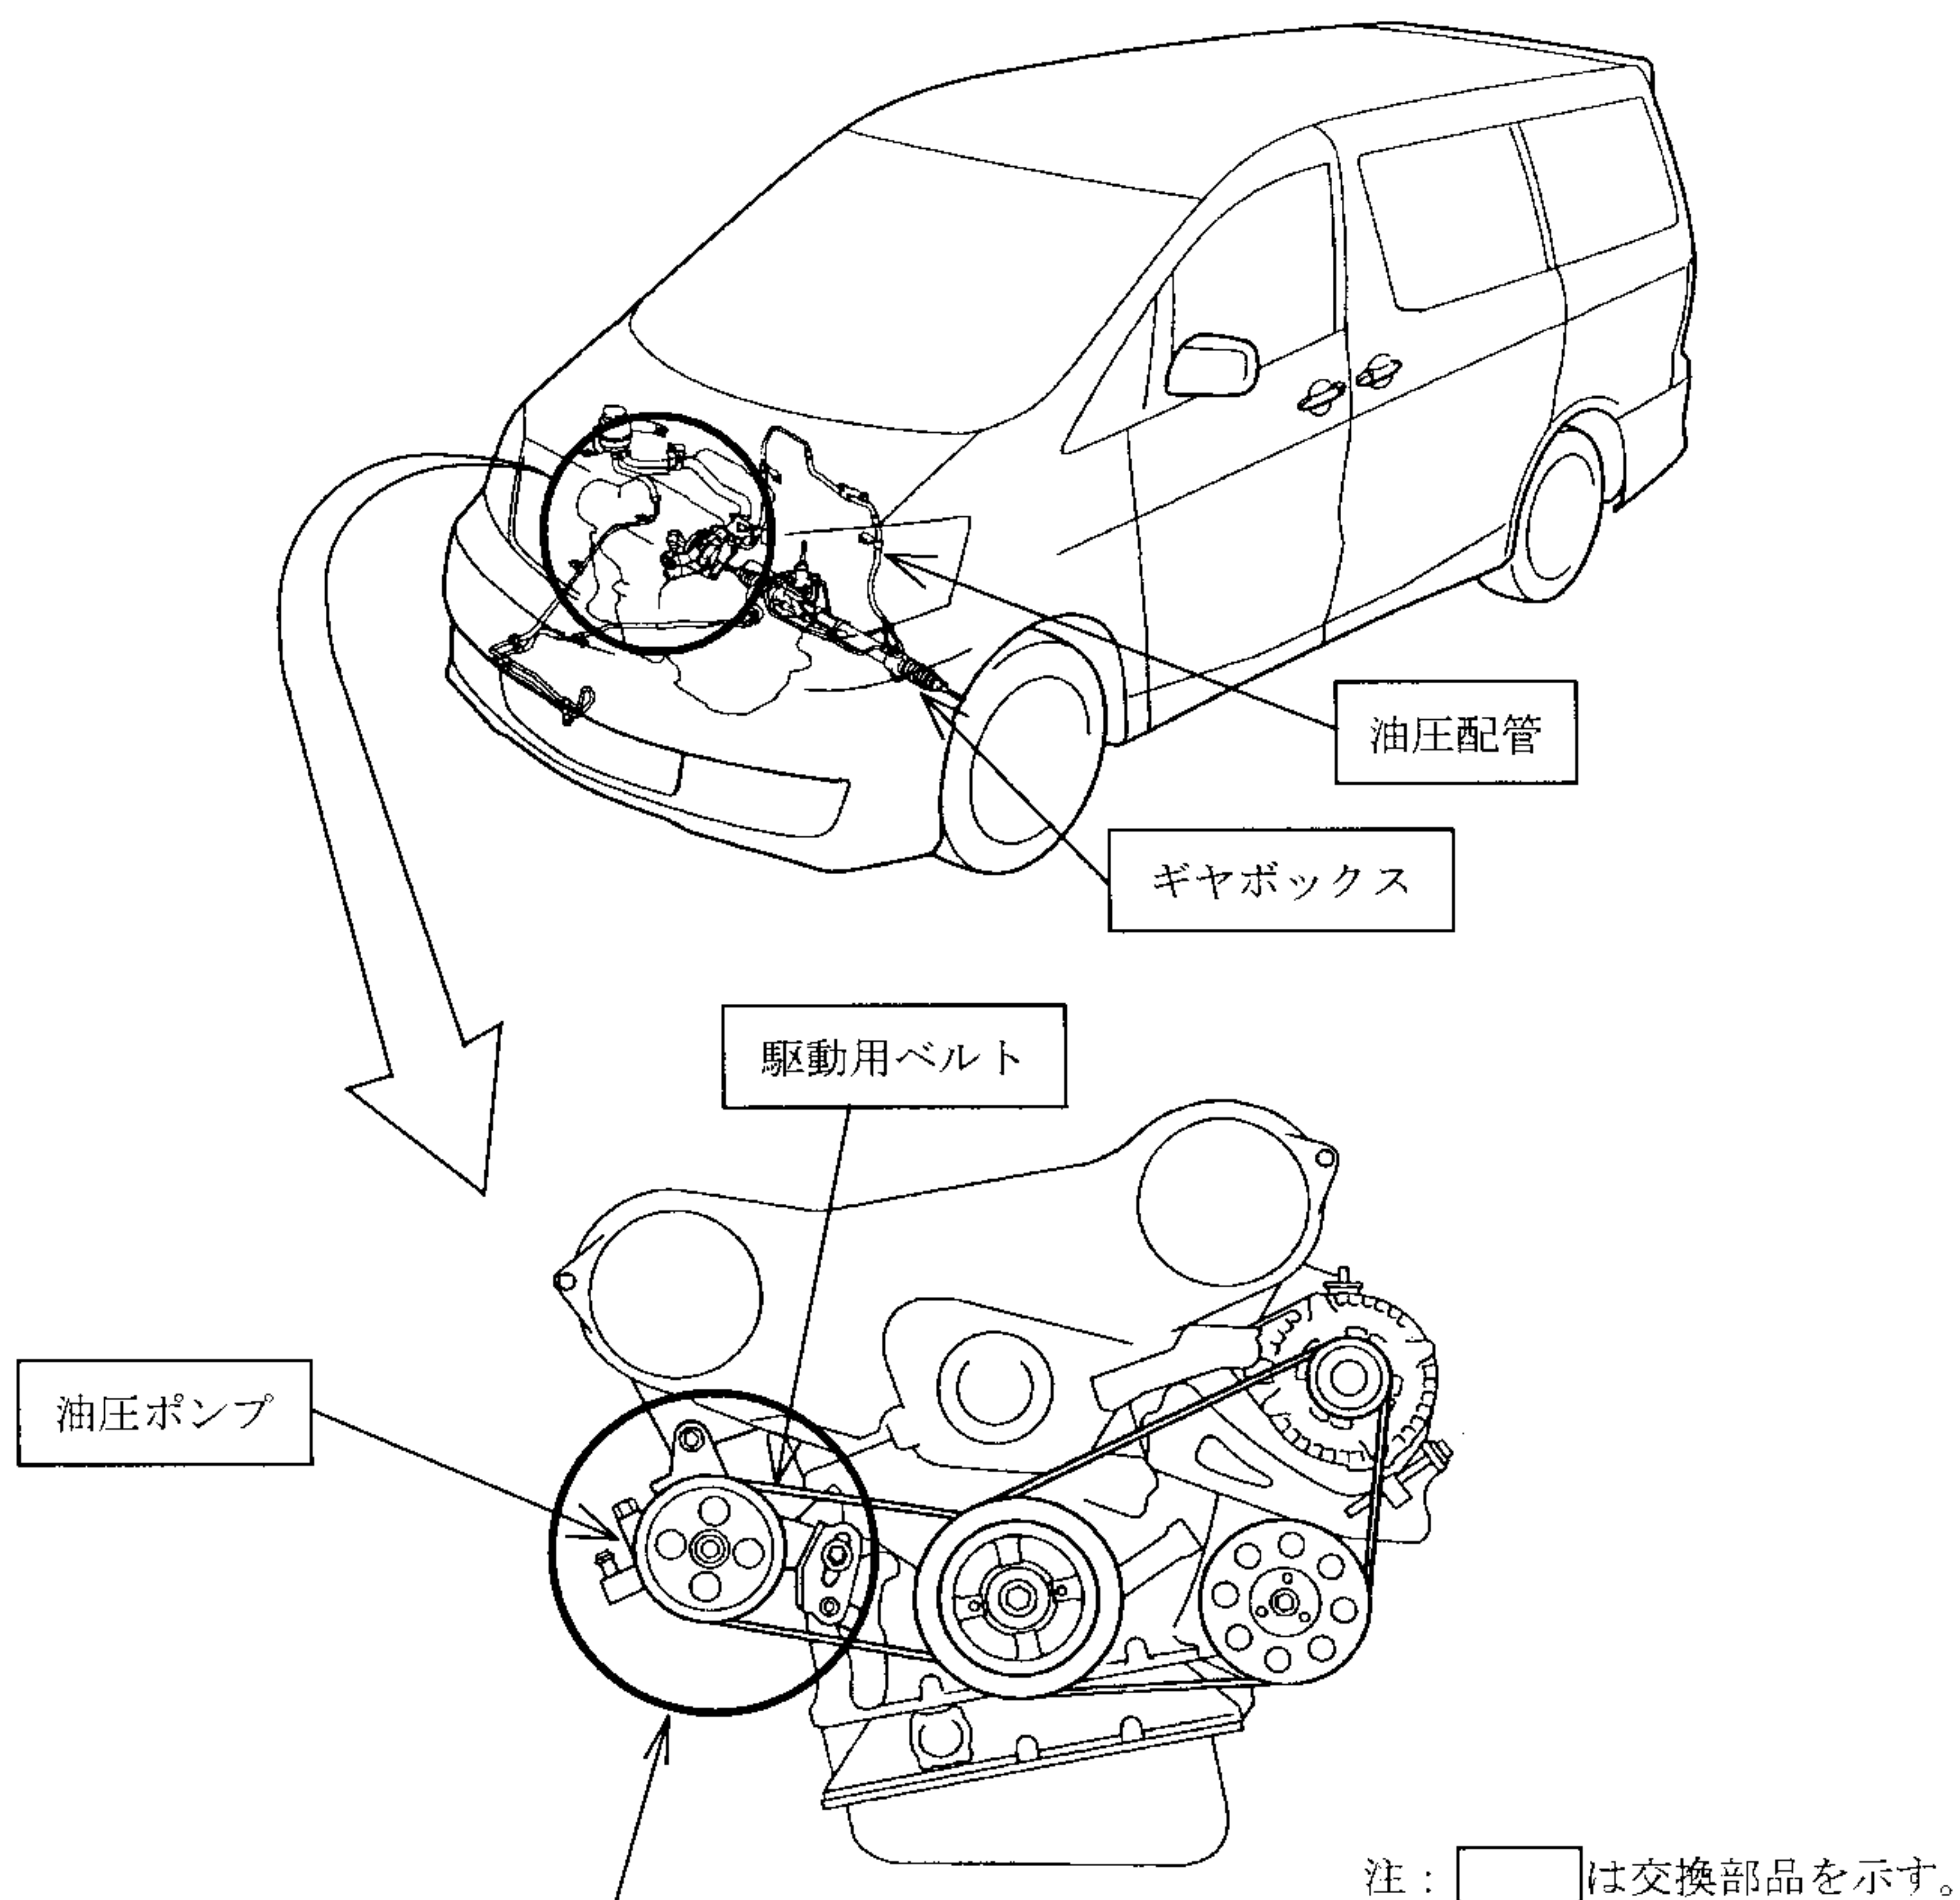
### 基準不適合発生箇所

パワーステアリング用油圧ポンプの駆動用ベルト組付時の張力に過大なものがあるため、当該ポンプの軸受部が損傷し作動油が漏れ、そのままの状態で使用を続けるとハンドルの操作力が増大し、最悪の場合、当該ポンプが潤滑不良により過熱し、火災に至るおそれがある。

全車両、油圧ポンプと駆動用ベルトを新品と交換する。  
また、当該ポンプより作動油が漏れているものは、ギヤボックスと油圧配管を新品と交換する。

識別：改善済車両にはエンジンルーム内にあるネームプレート左側に黄色ペイントを塗布する。
