## 改善箇所説明図

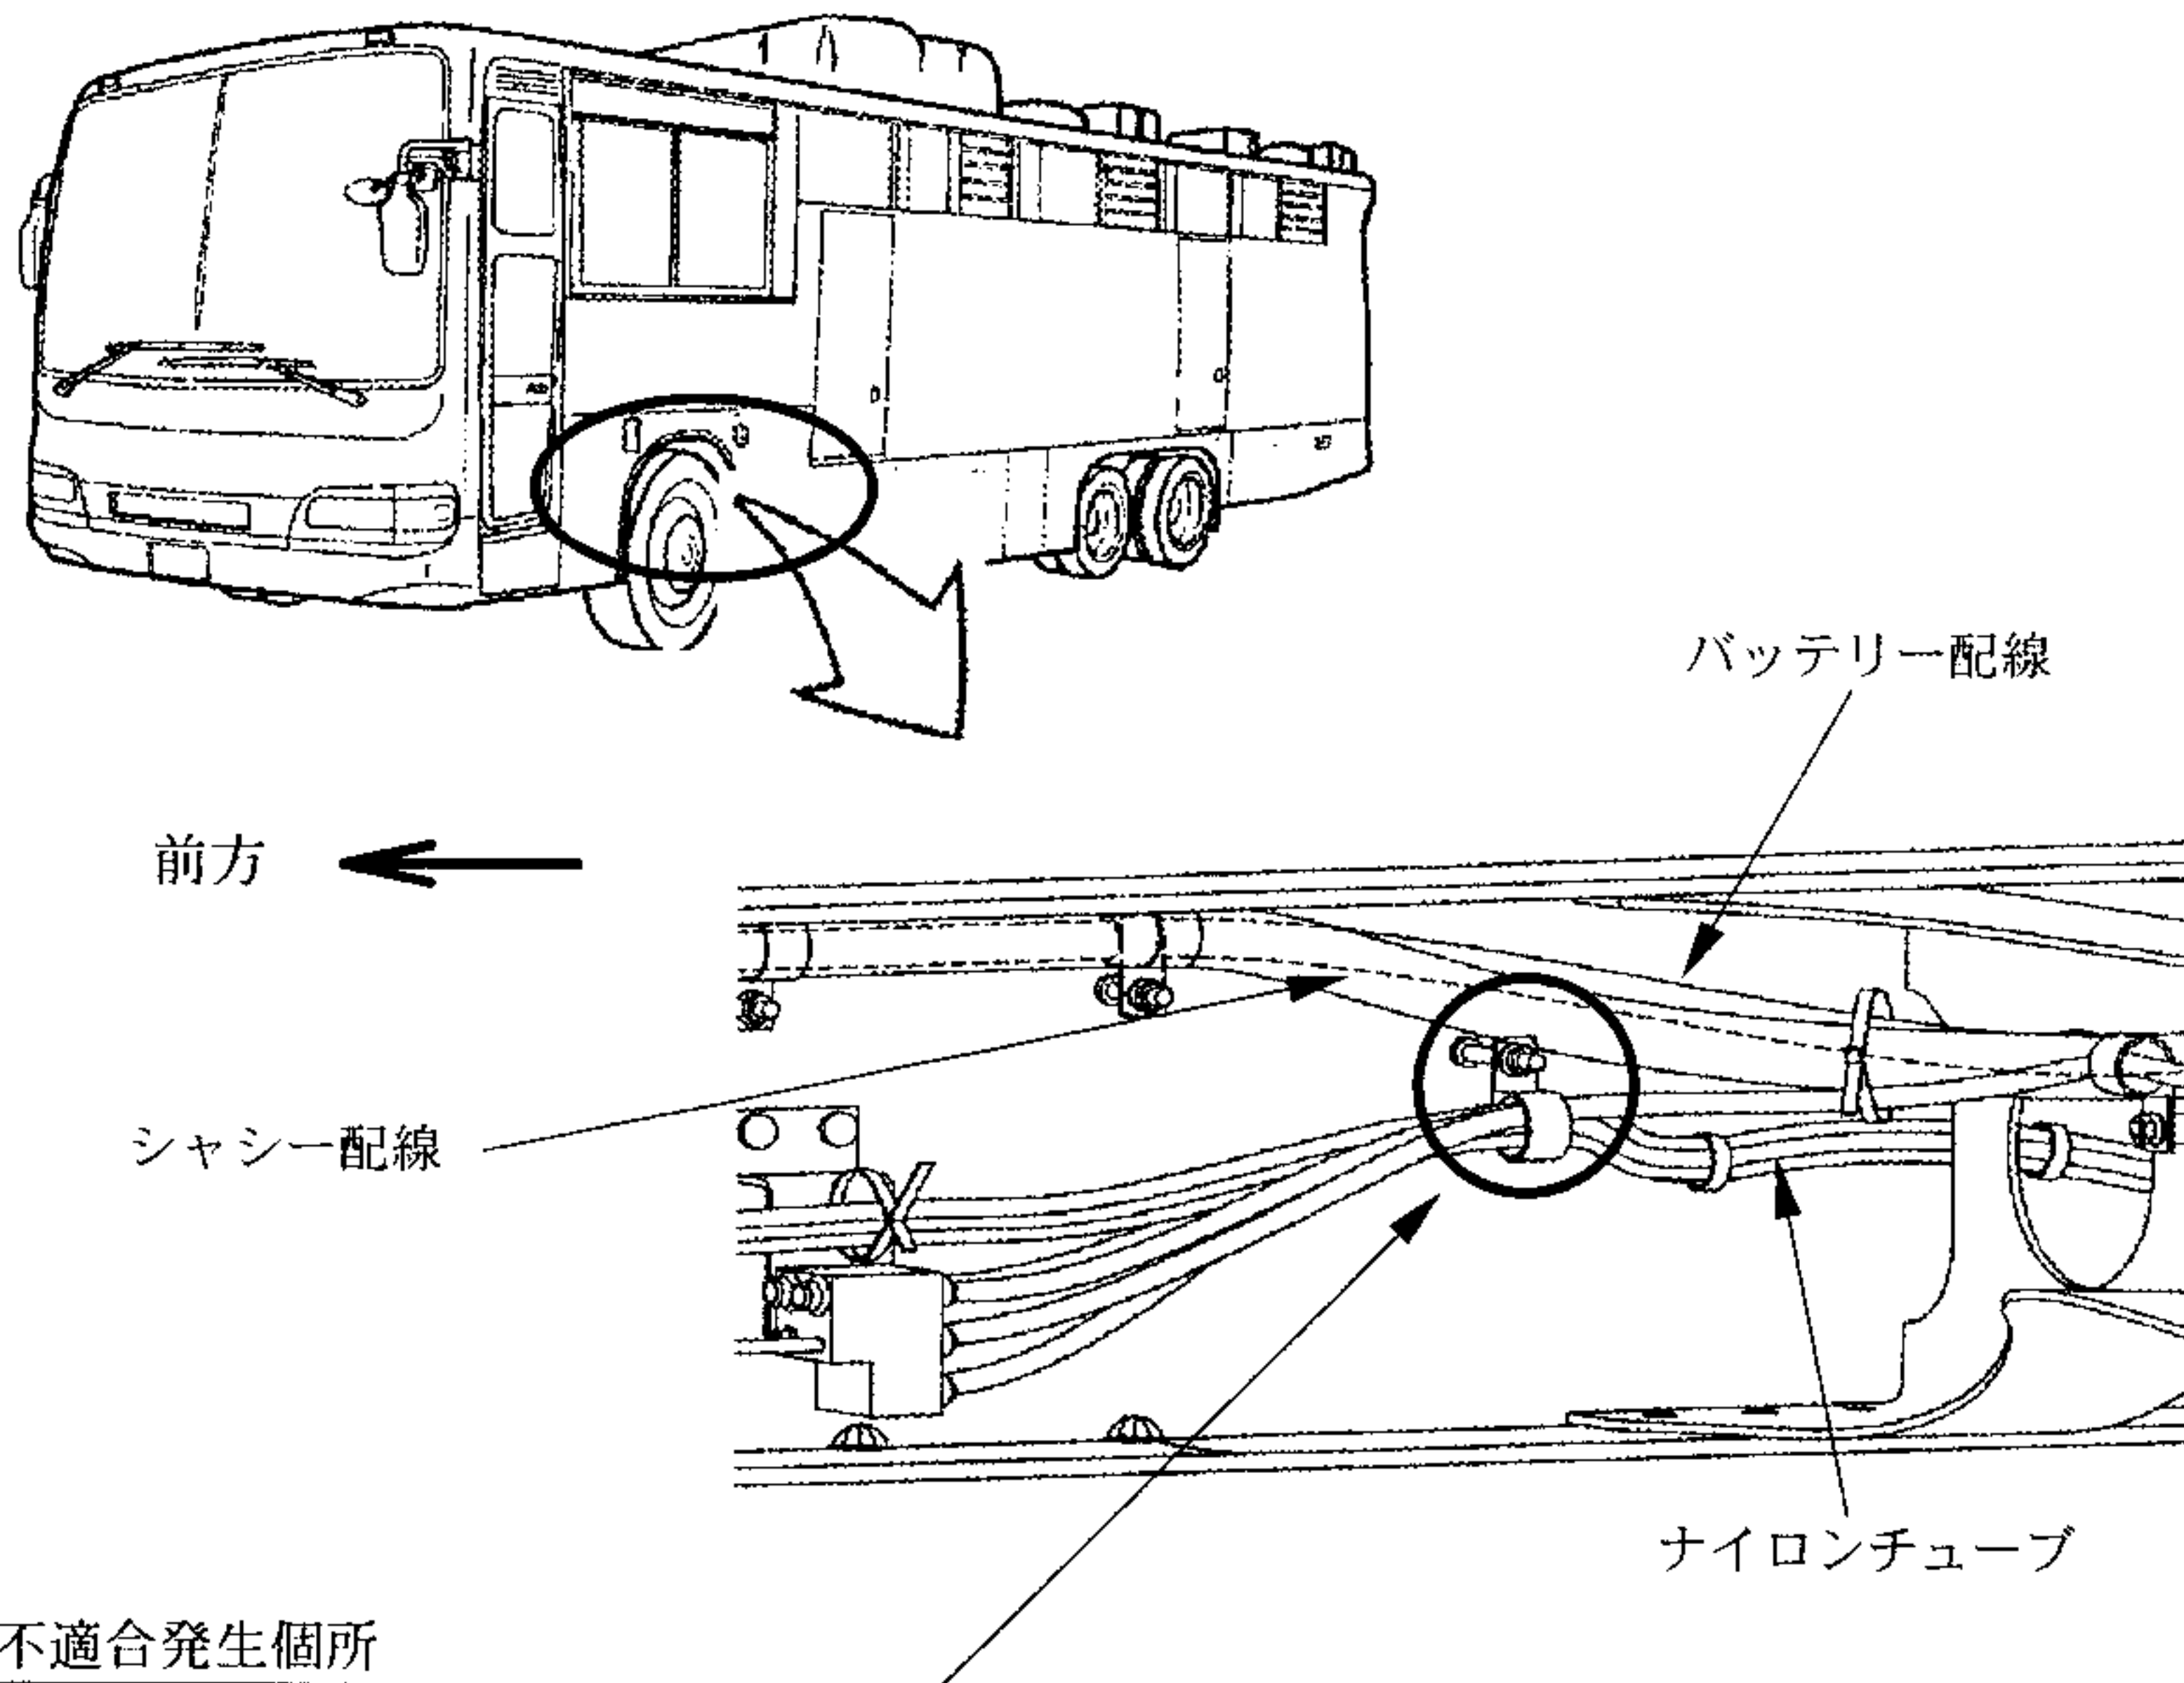
電気装置において、右サイドフレーム内のバッテリー配線の取り回しが不適切なため、走行時の振動により当該配線がブレーキ制御用ナイロンチューブを固定しているクリップと干渉することがあり、そのままの状態で使用を続けると、当該配線の被覆が損傷・短絡して当該配線及びナイロンチューブが焼損し、最悪の場合、ナイロンチューブからエアーが漏れ、エアー漏れ警報が作動して制動不能となるとともにスプリングブレーキ安全装置が作動して走行不能となるおそれがある。

全車両、バッテリー配線と隣接するシャシー配線を、下図のようにそれぞれクリップで固定し、ナイロンチューブ固定用のクリップとの隙間を確保する。
