# 改善箇所説明図

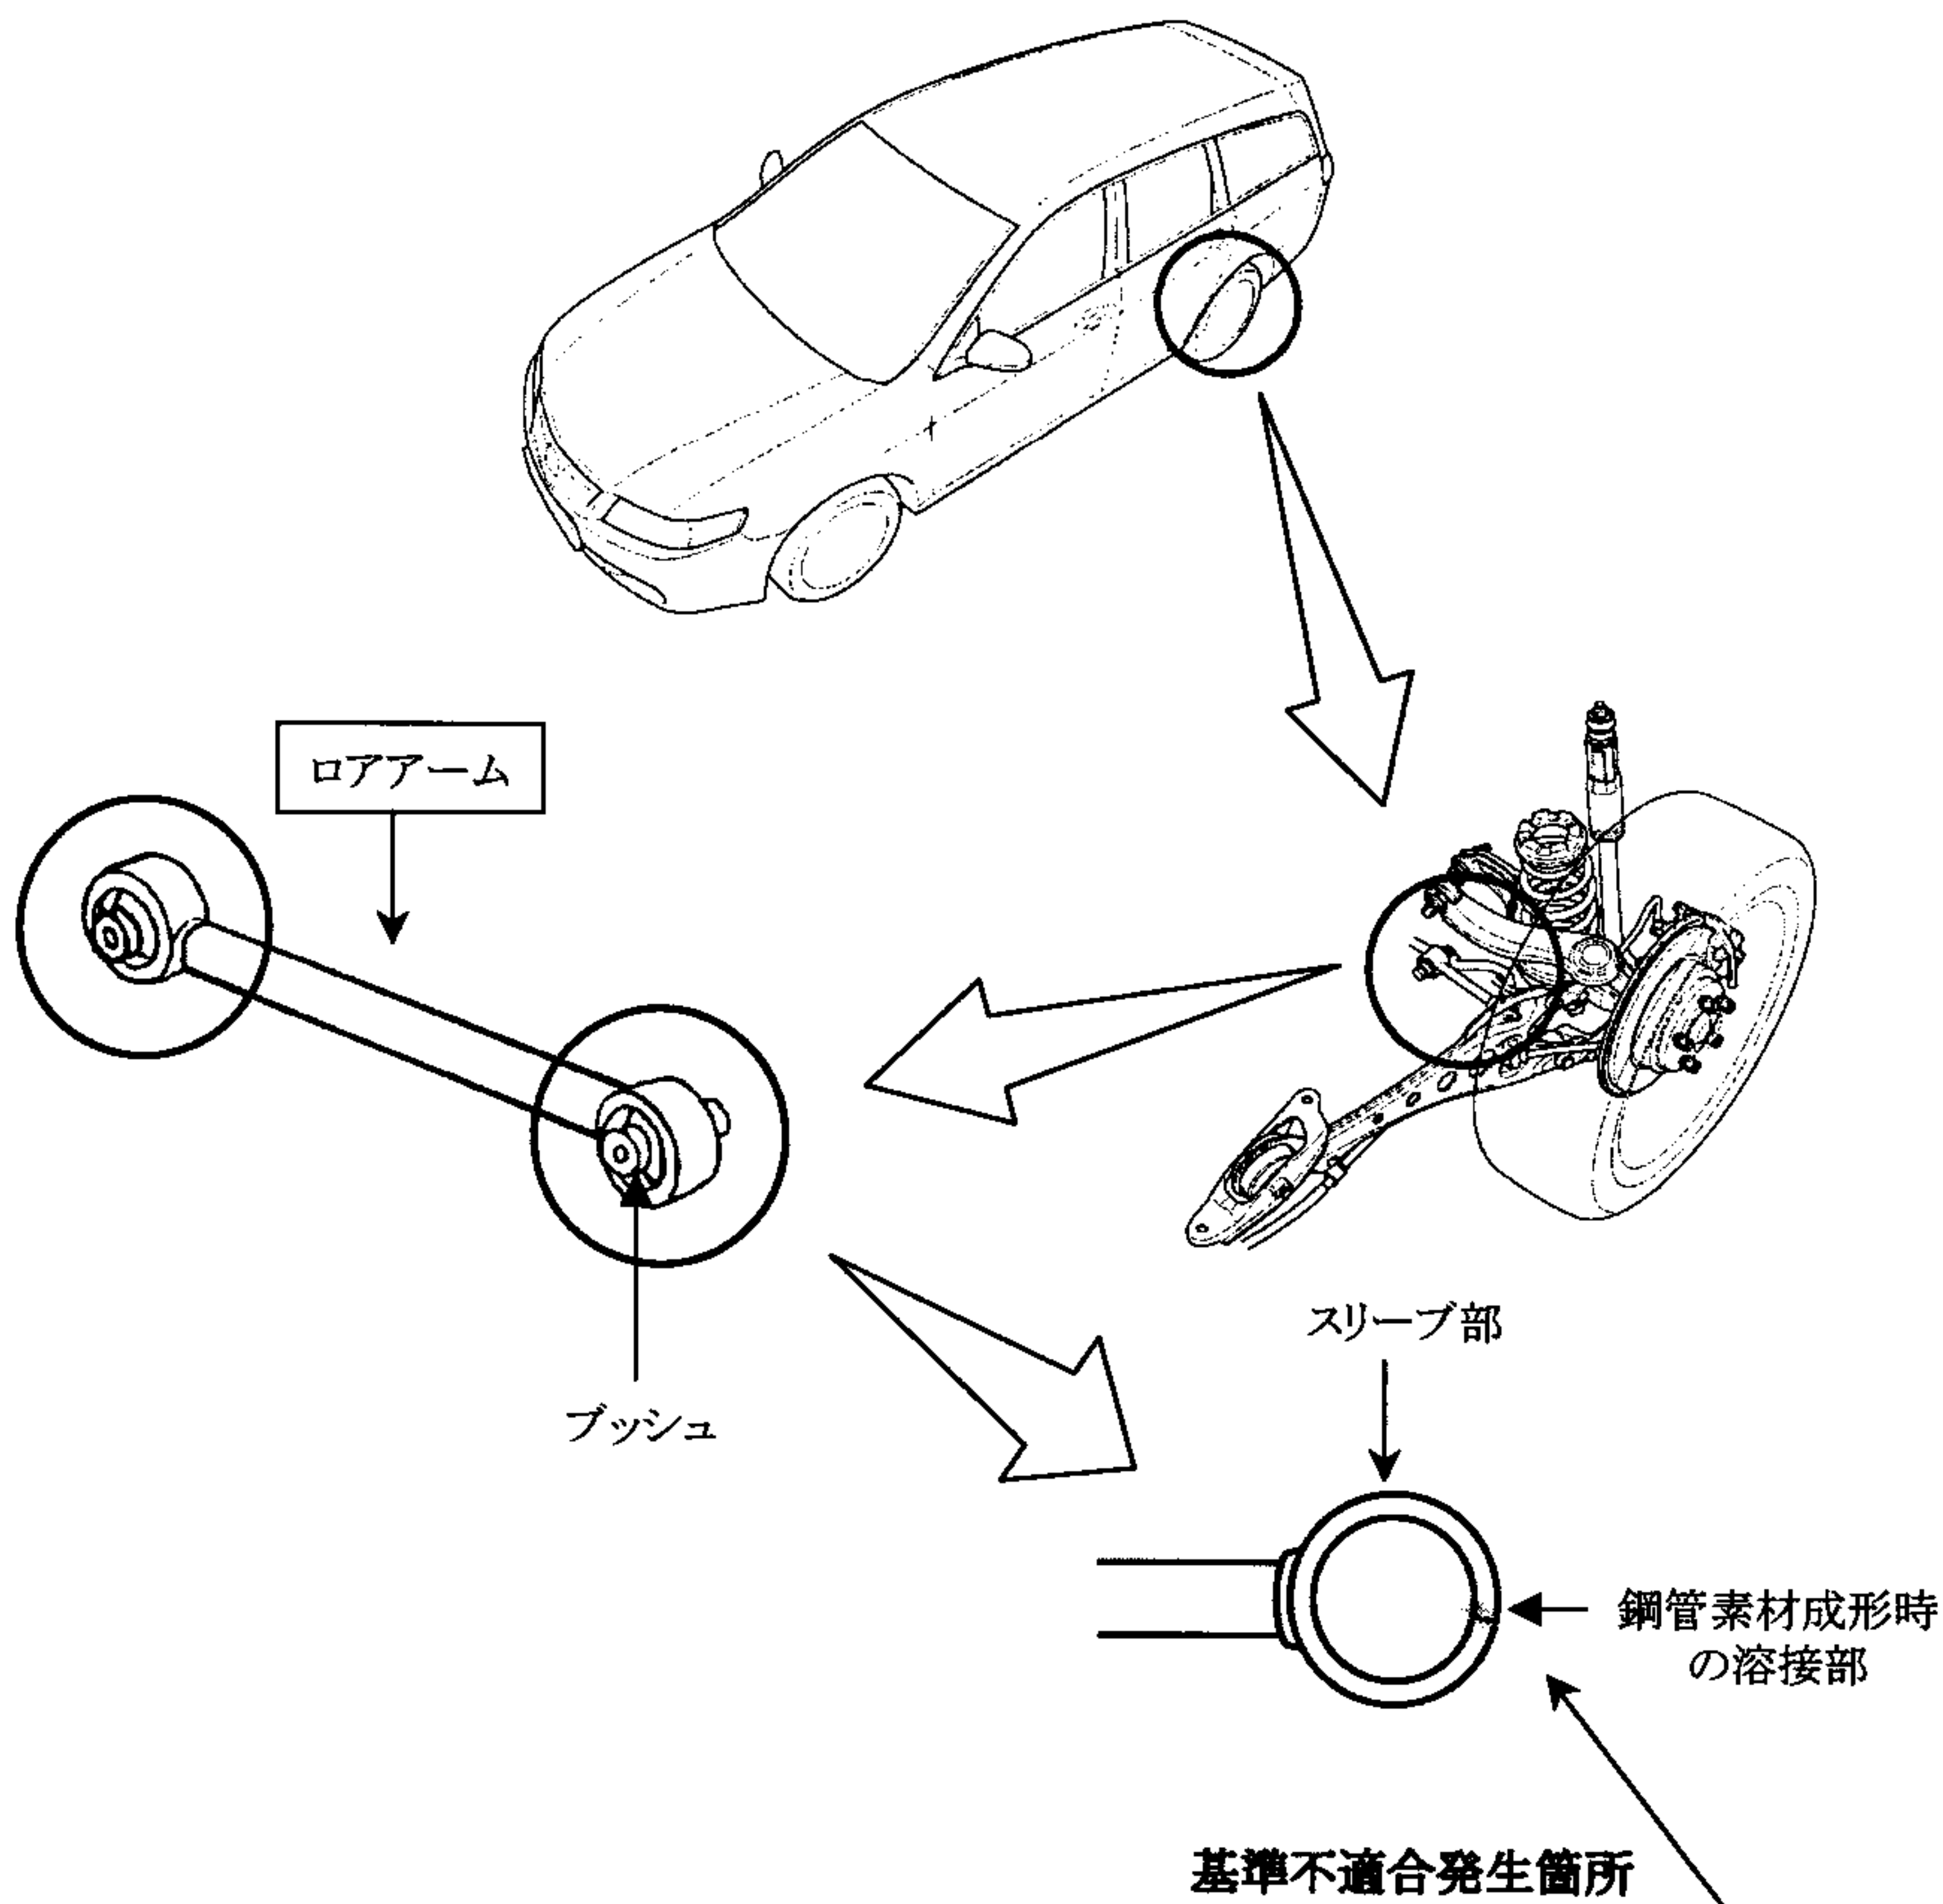
後輪緩衝装置のロアアーム（トーコントロールリンク）スリーブ部において、鋼管素材成形時の溶接が不適切なため、溶接強度の不足しているものがあり、そのままの状態で使用を続けると、当該溶接部が破断してロアアームとブッシュが外れ、最悪の場合、高速走行時の操舵又はブレーキ操作時に走行安定性が損なわれるおそれがある。

改善の内容：全車両、当該ロアアームを良品と交換する。
