## 改善箇所説明図②

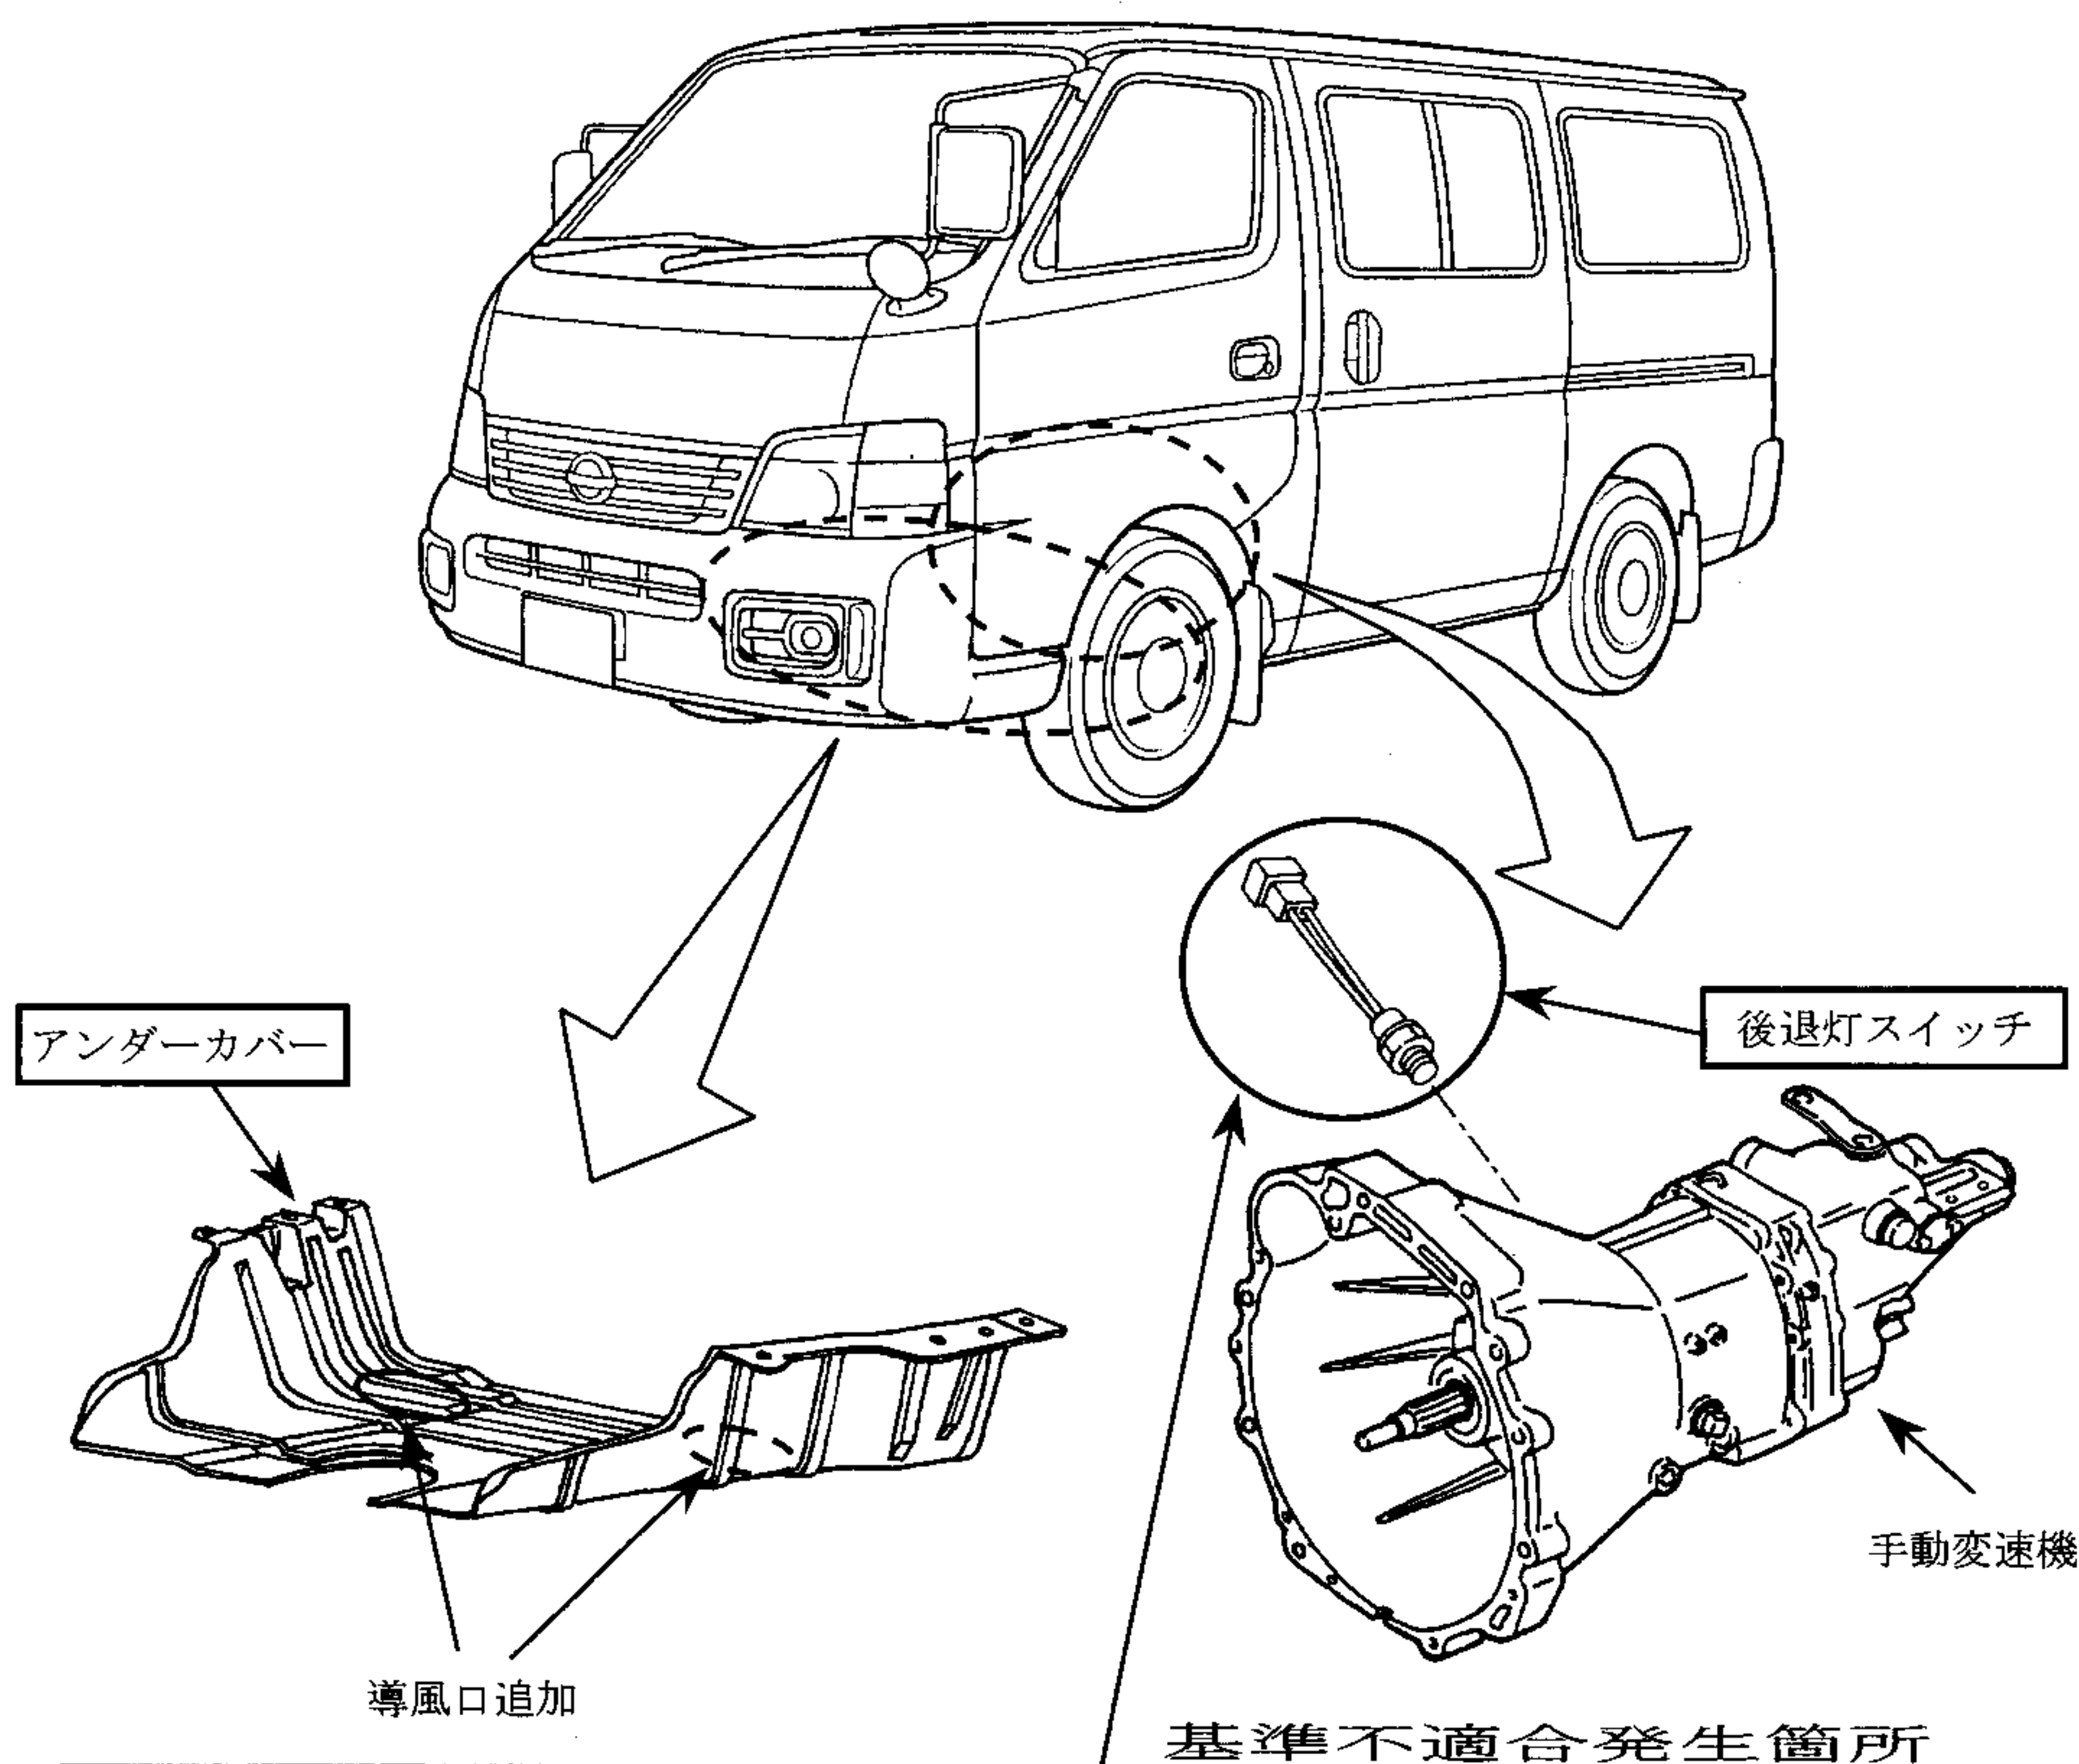
手動変速機への導風が不十分のため、変速機内のオイルが高温となり、変速機内にある後退灯スイッチの接点部が化学変化により摩耗が進行し、接触が不良となって後退灯が点灯しなくなる、または、導電性の化合物が堆積して電気回路が短絡し、後退灯、計器及び警告灯が作動しなくなるおそれがある。

全車両、当該スイッチを対策品と交換する。また、導風口が付いていないアンダーカバー搭載車は、併せて導風口付アンダーカバーと交換する。
