## 改善箇所説明図

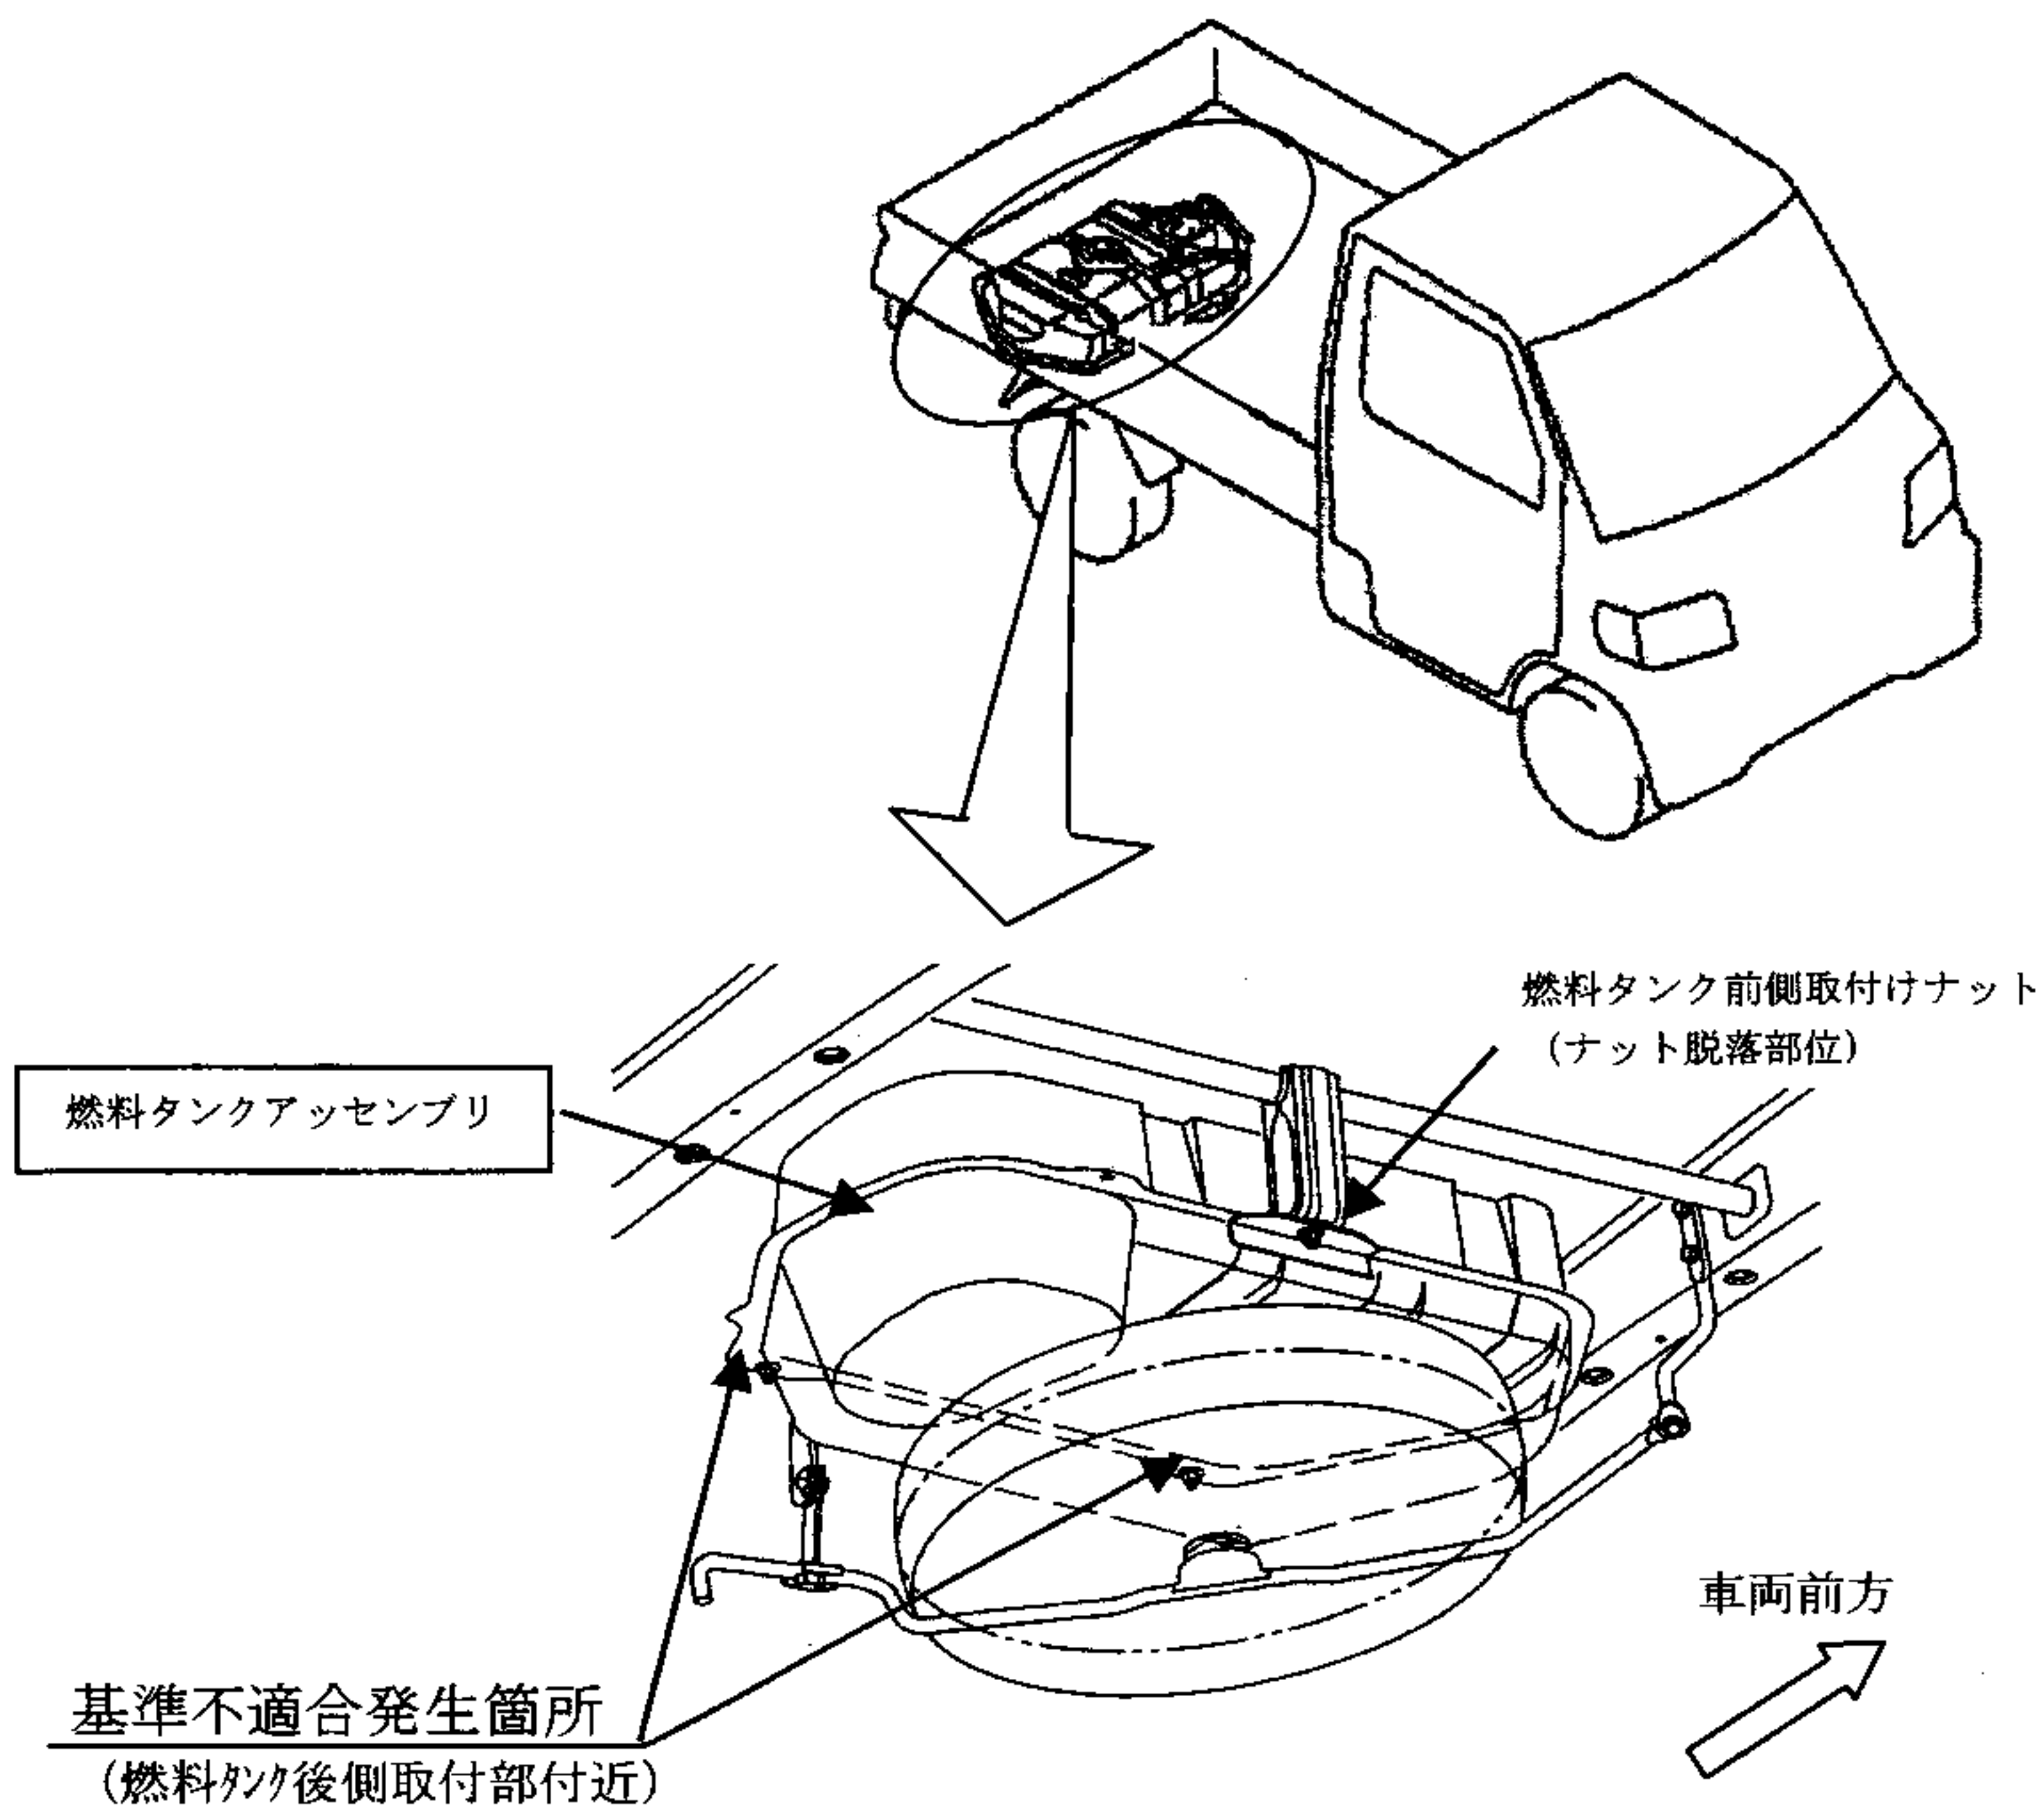
車両下面視

燃料装置において、燃料タンクを取り付ける工程が不適切なため、燃料タンク前側取付けナットの締付け力が不十分なものがあり、そのままの状態で使用を続けると、当該ナットが緩んで脱落し、最悪の場合、燃料タンクの後側取付け部付近に亀裂が発生し、燃料が漏れるおそれがある。

全車両、燃料タンク前側取付け部を点検し、取付け部にガタの無いものは燃料タンク取付けナットを正規トルクで締付け、取付け部にガタが有るものは燃料タンクアッセンブリを新品と交換する。

識別：燃料タンクの後右側取付けナット近傍に白色または黄色ペイントを塗布する。
