## 改善箇所説明図

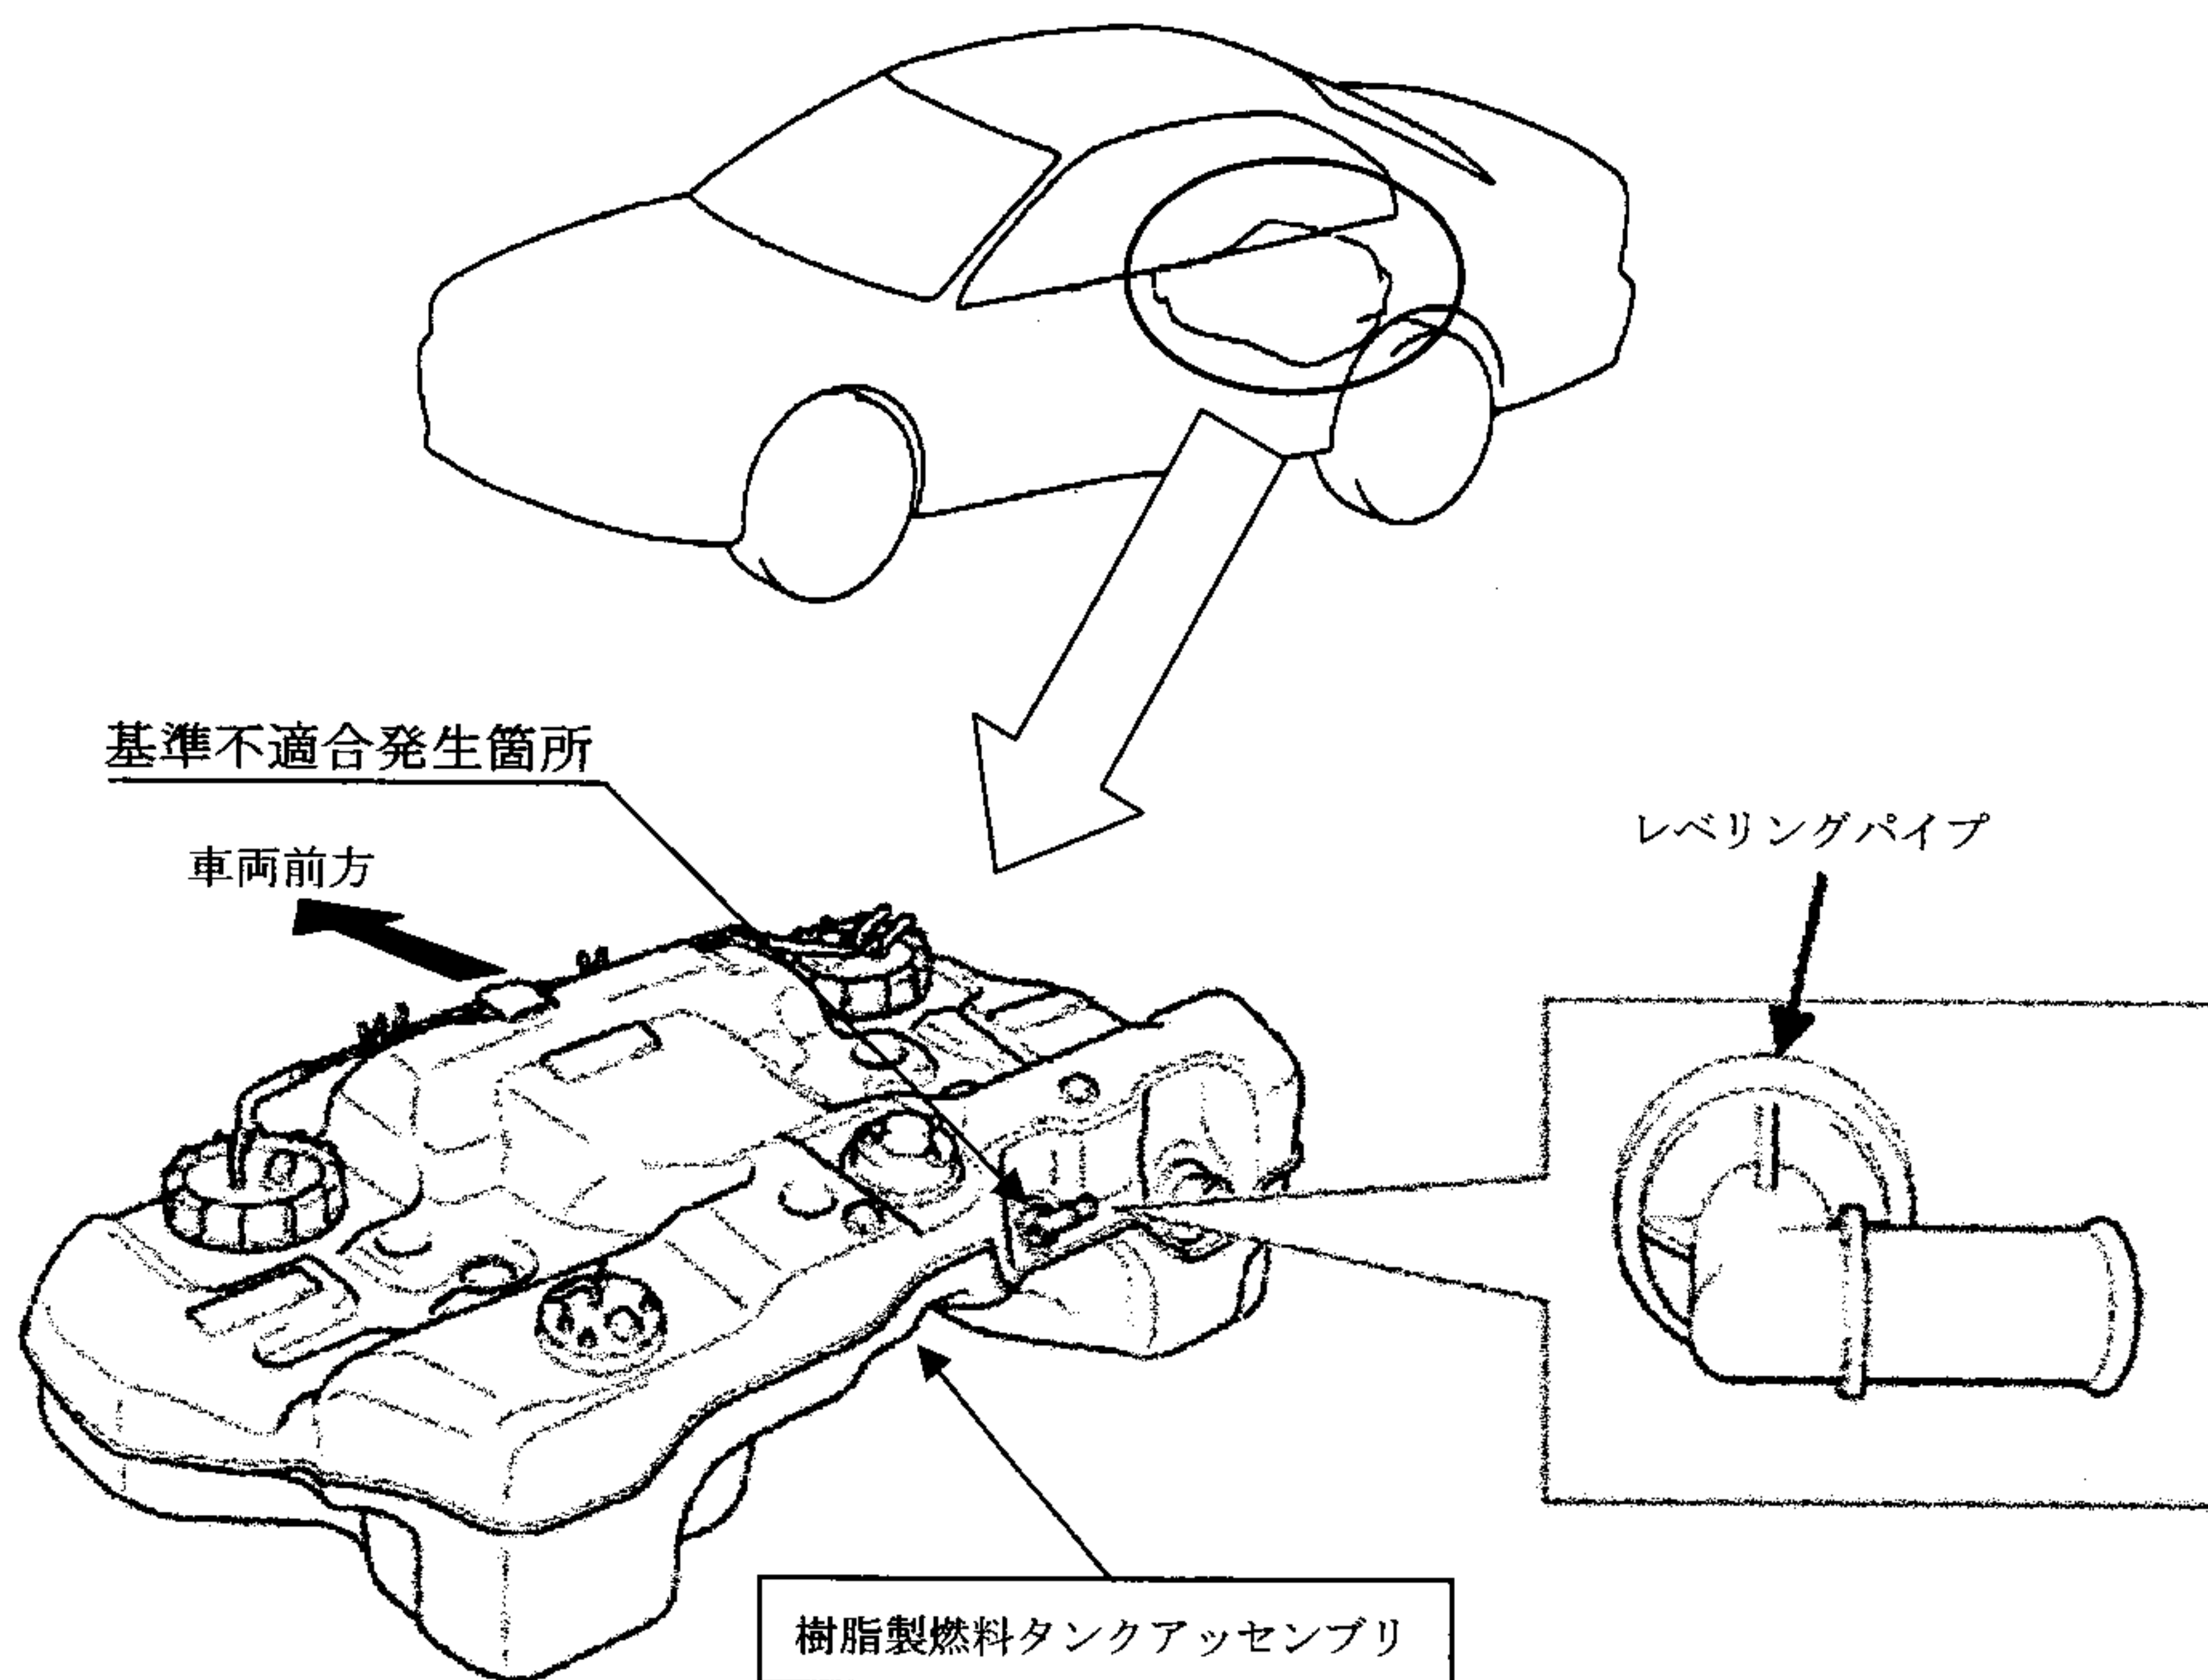
燃料装置において、樹脂製燃料タンクとレベリングパイプの溶着が不適切なため、溶着力が不足しているものがあり、そのままの状態で使用を続けると、当該溶着部が剥離し、燃料が漏れるおそれがある。

全車両、燃料タンクアッセンブリを良品と交換する。
