## 改善箇所説明図

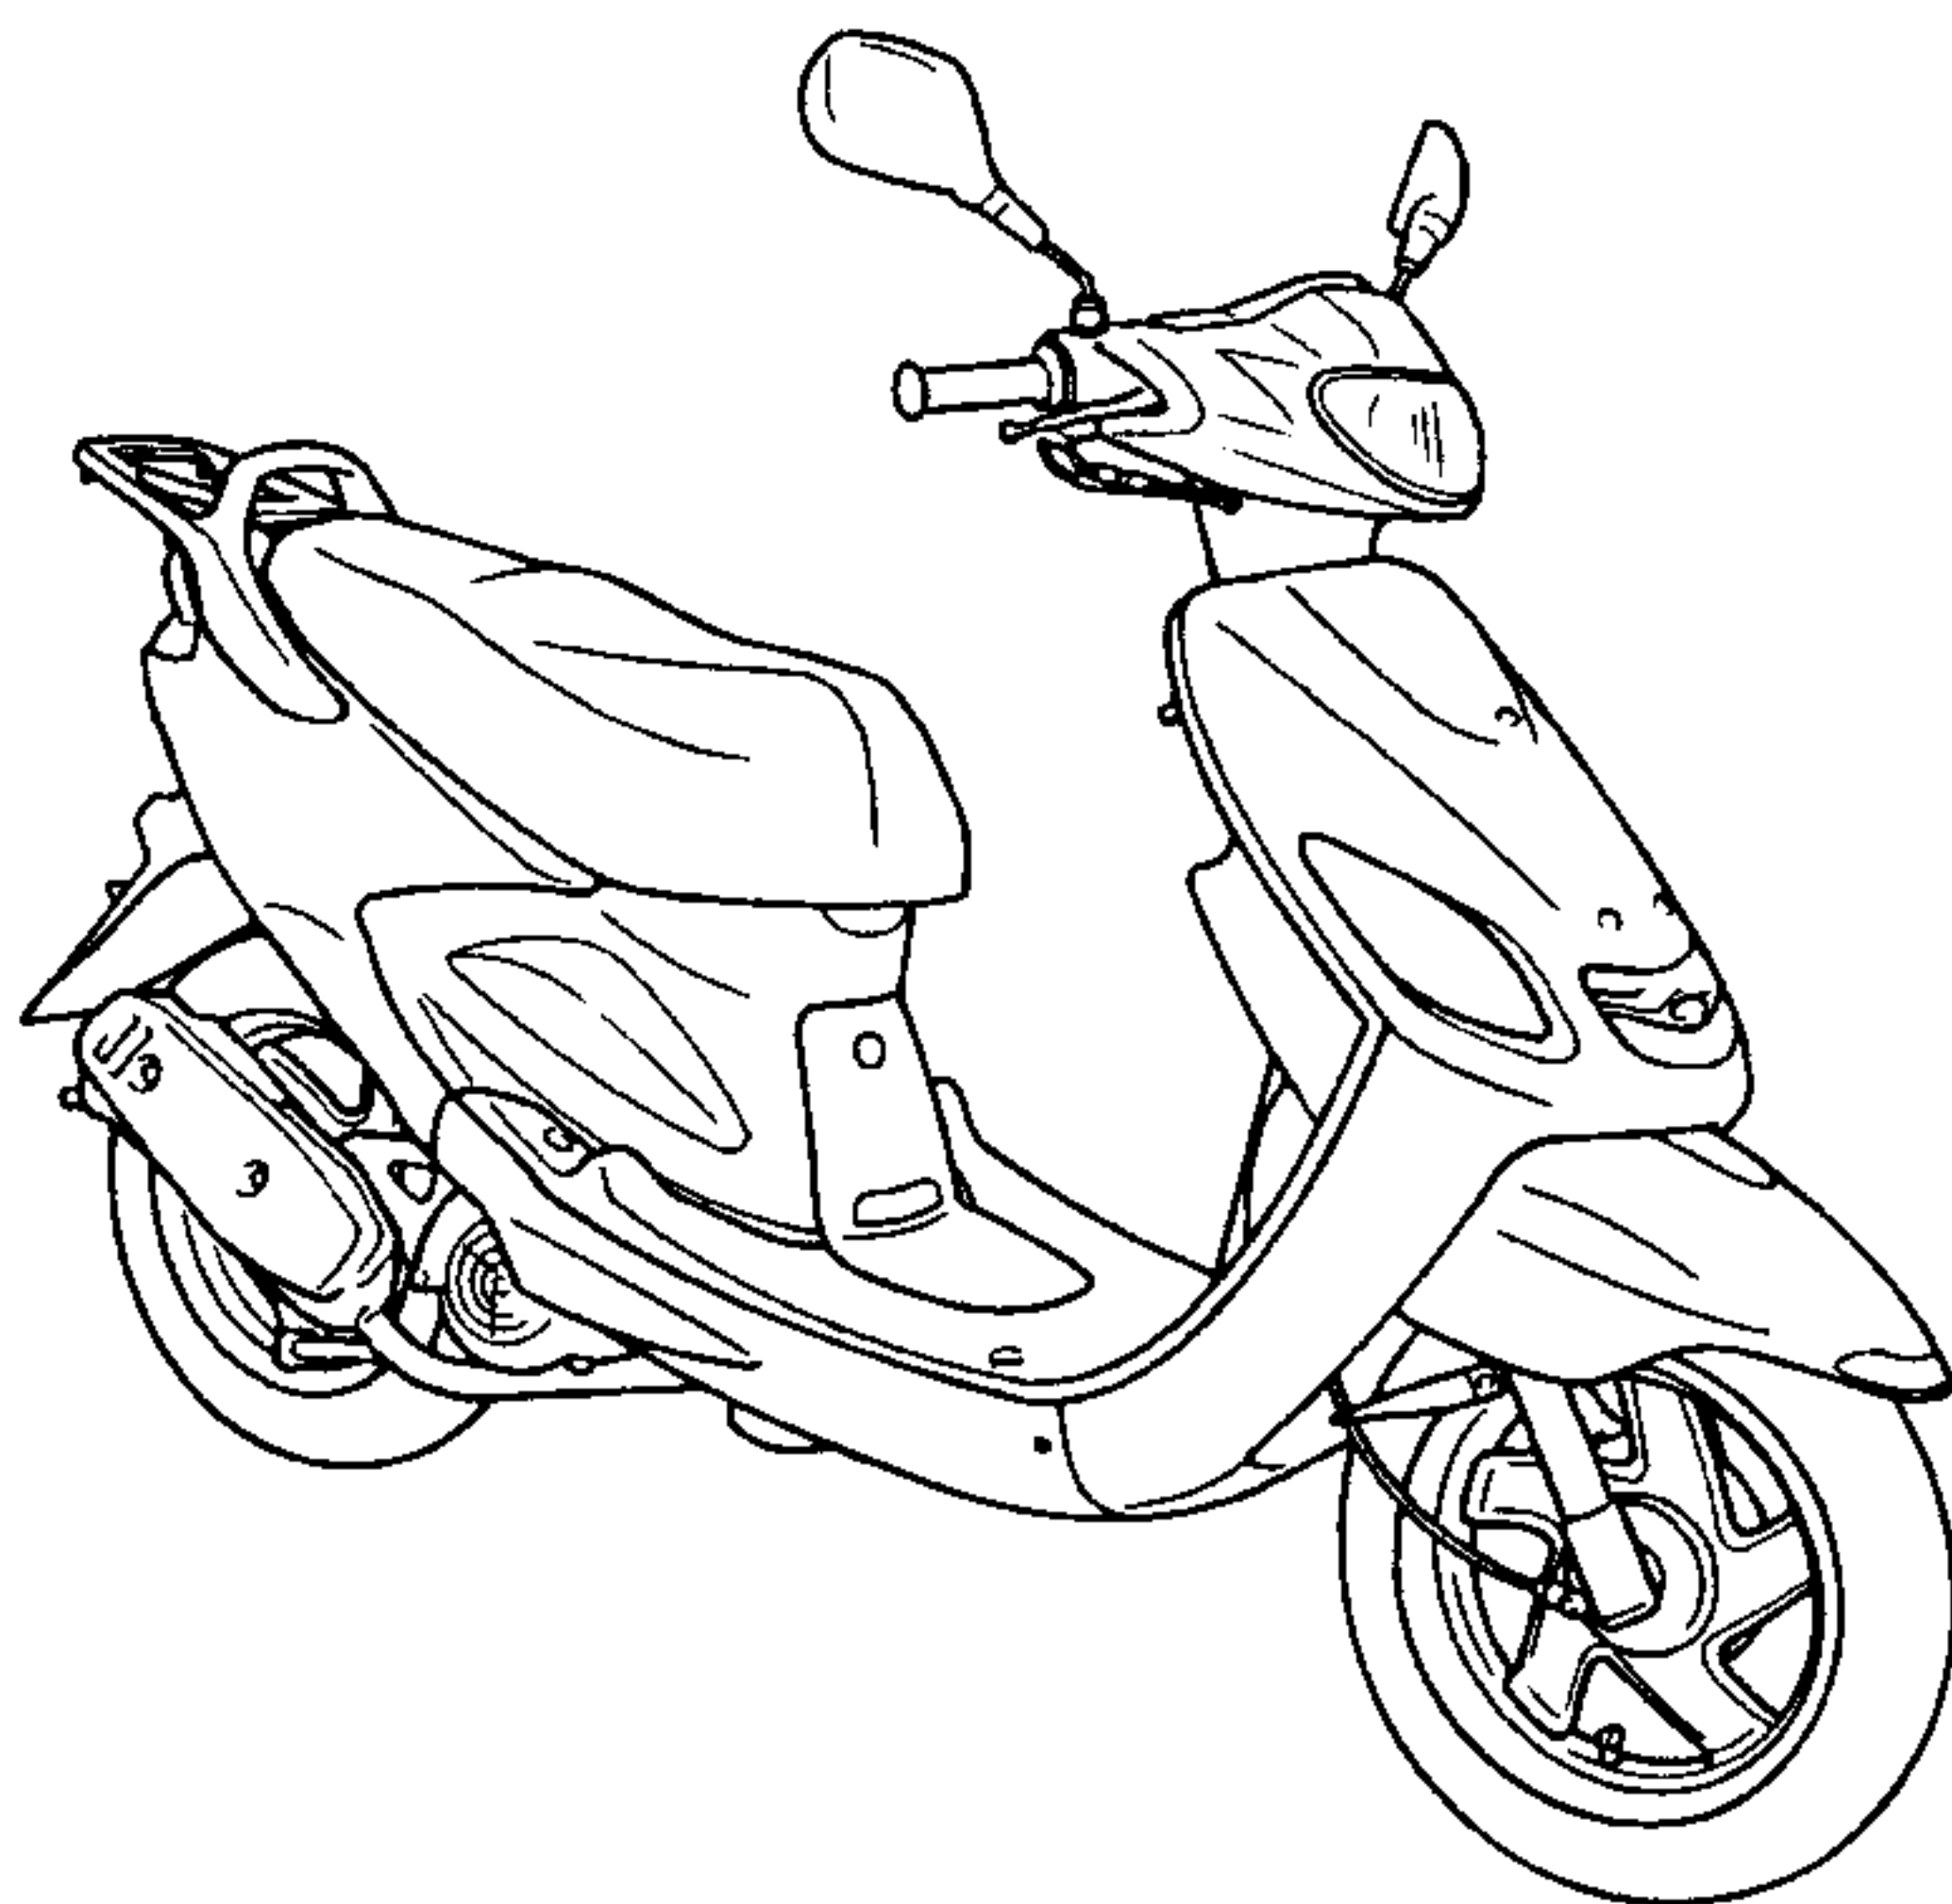
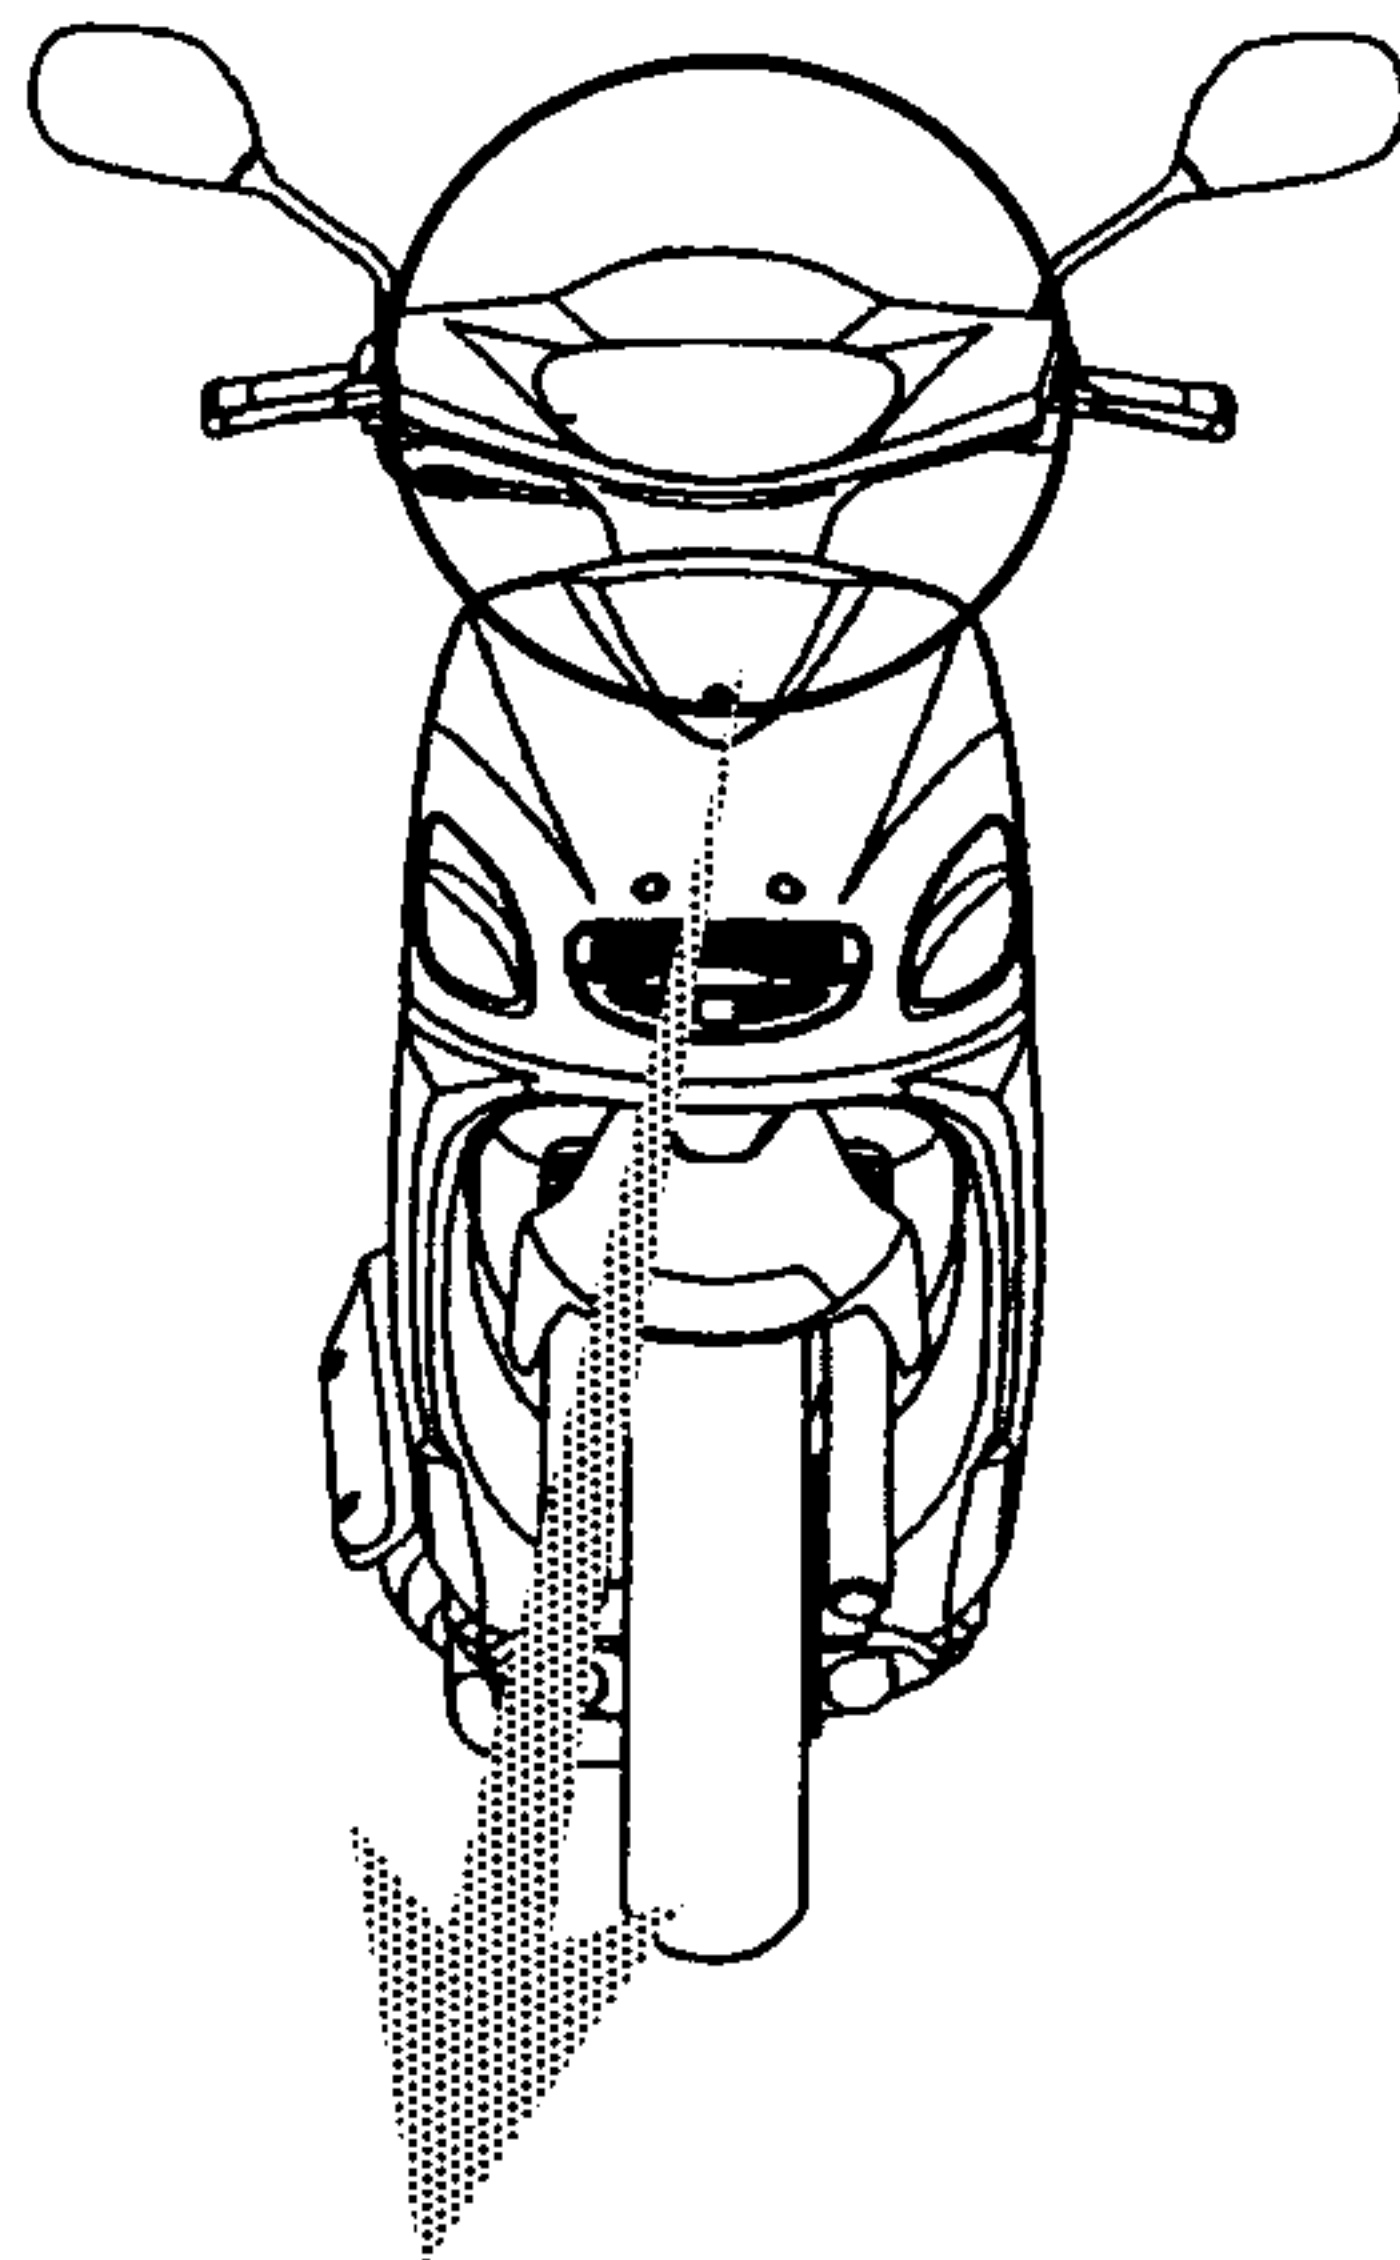
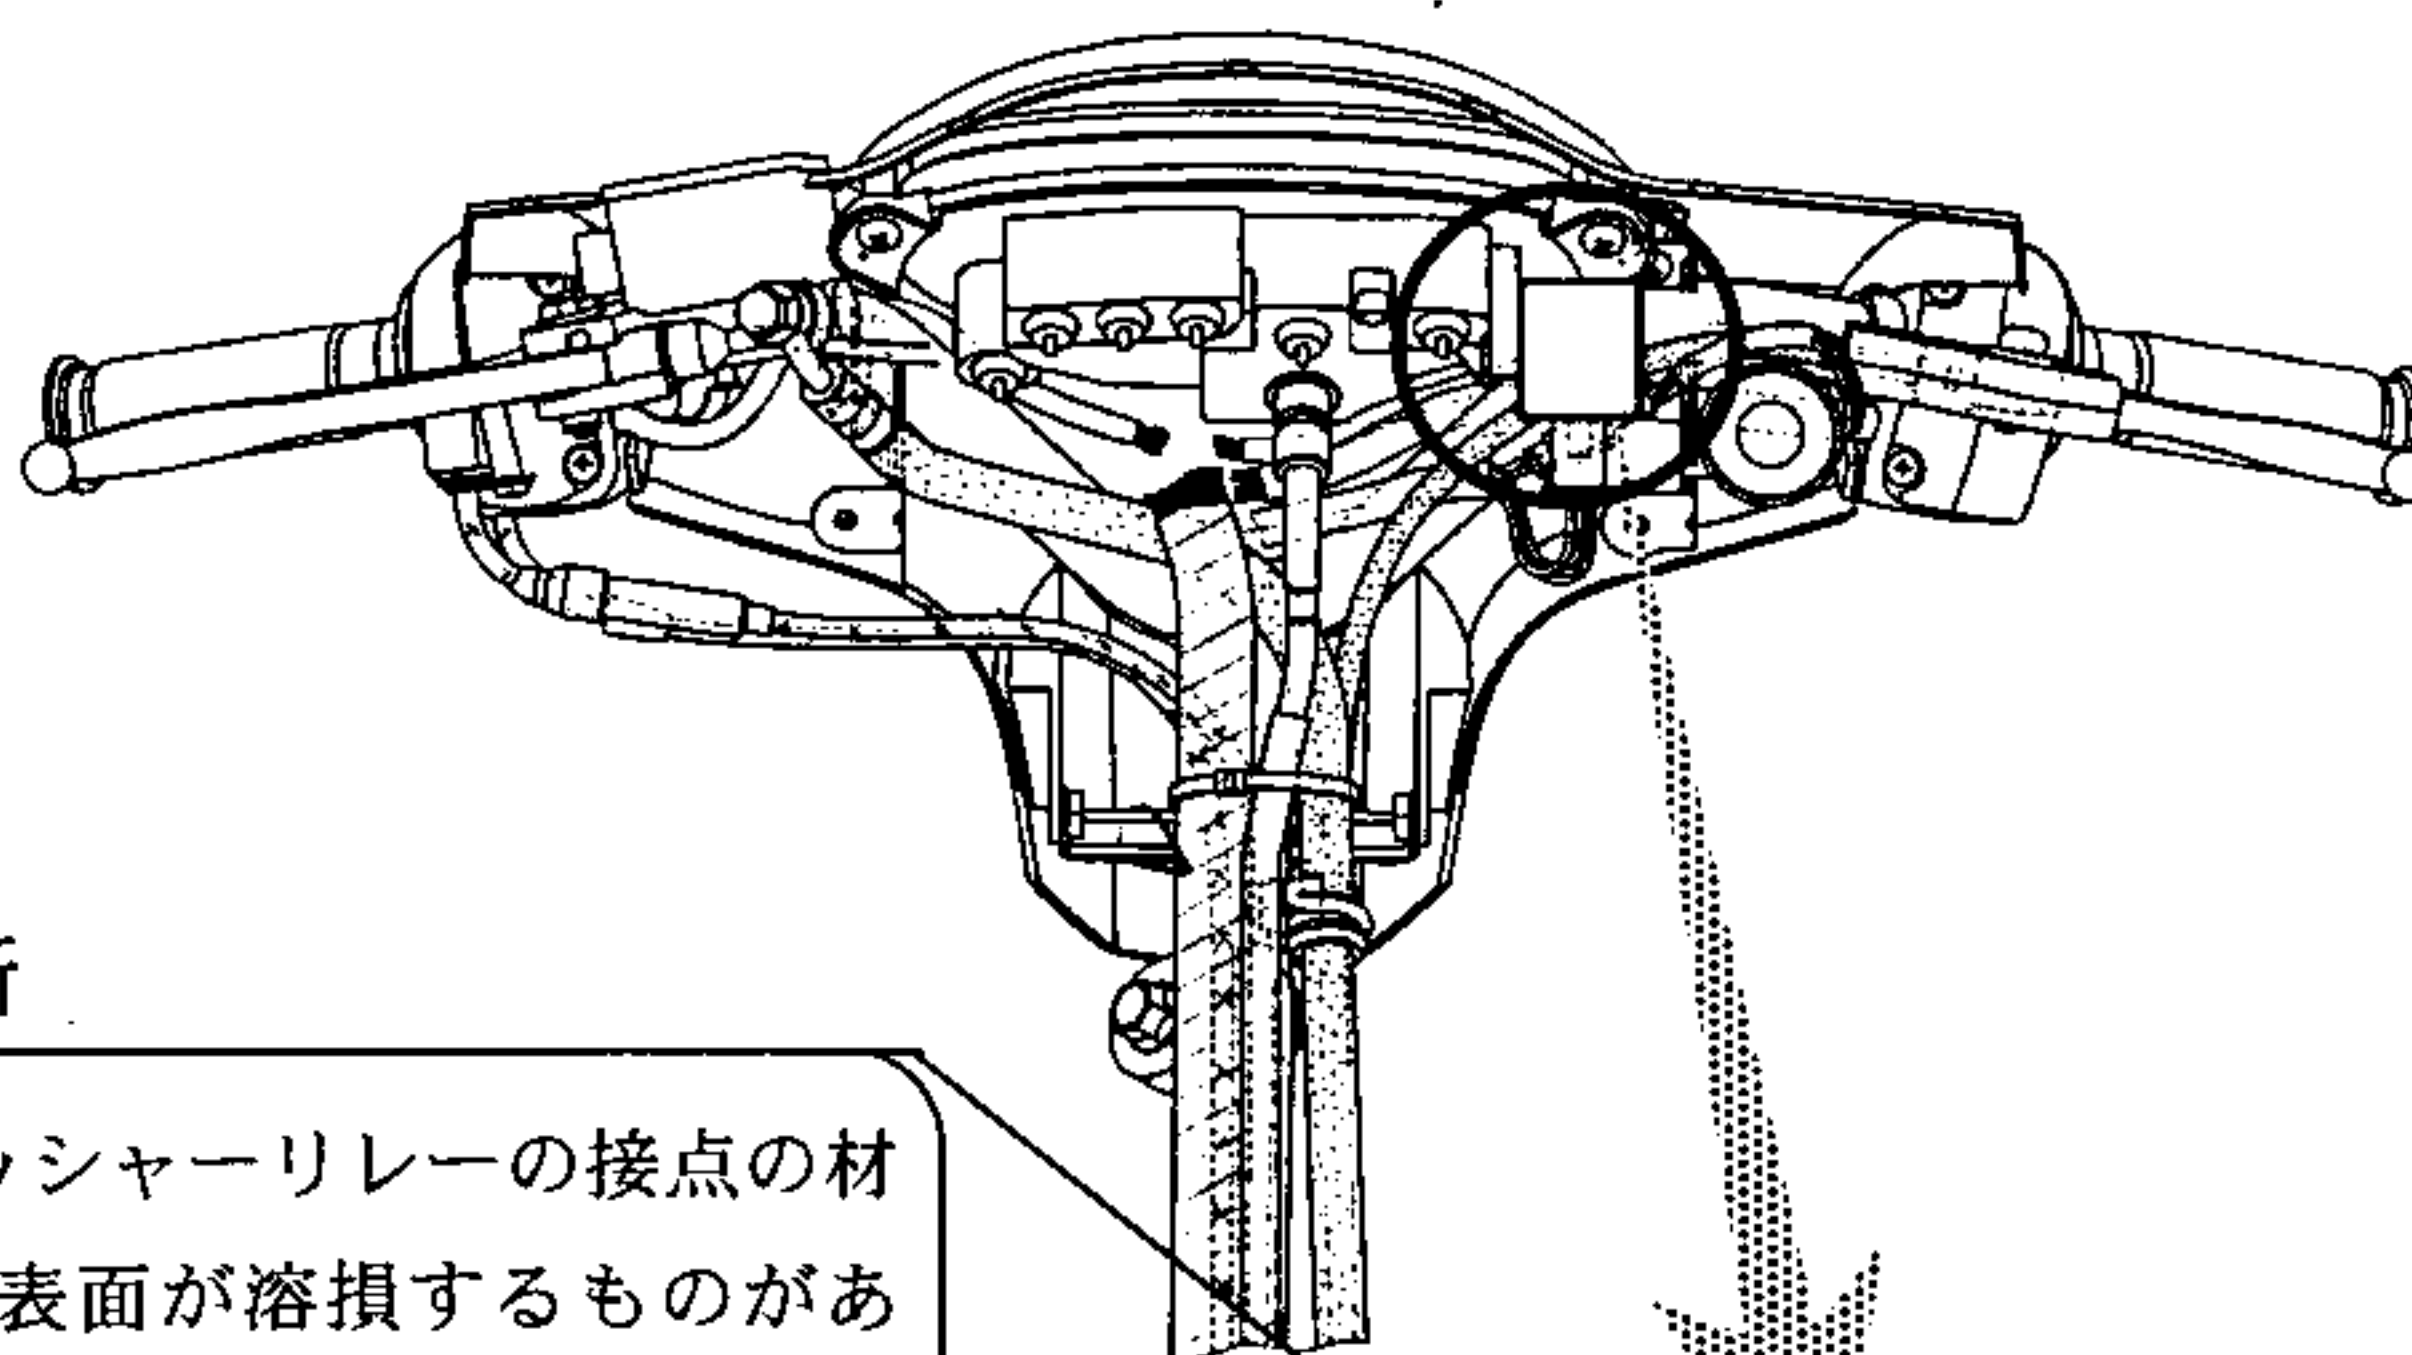
### 不具合発生箇所

方向指示器において、フラッシャーリレーの接点の材質が不適切なため、接点の表面が溶損するものがあり、最悪の場合、方向指示器が適切に作動しなくなるおそれがある。

改善の内容：全車両、フラッシャーリレーを良品と交換する。

識別：フラッシャーリレーに銀色ペイントする。
