## 改善箇所説明図

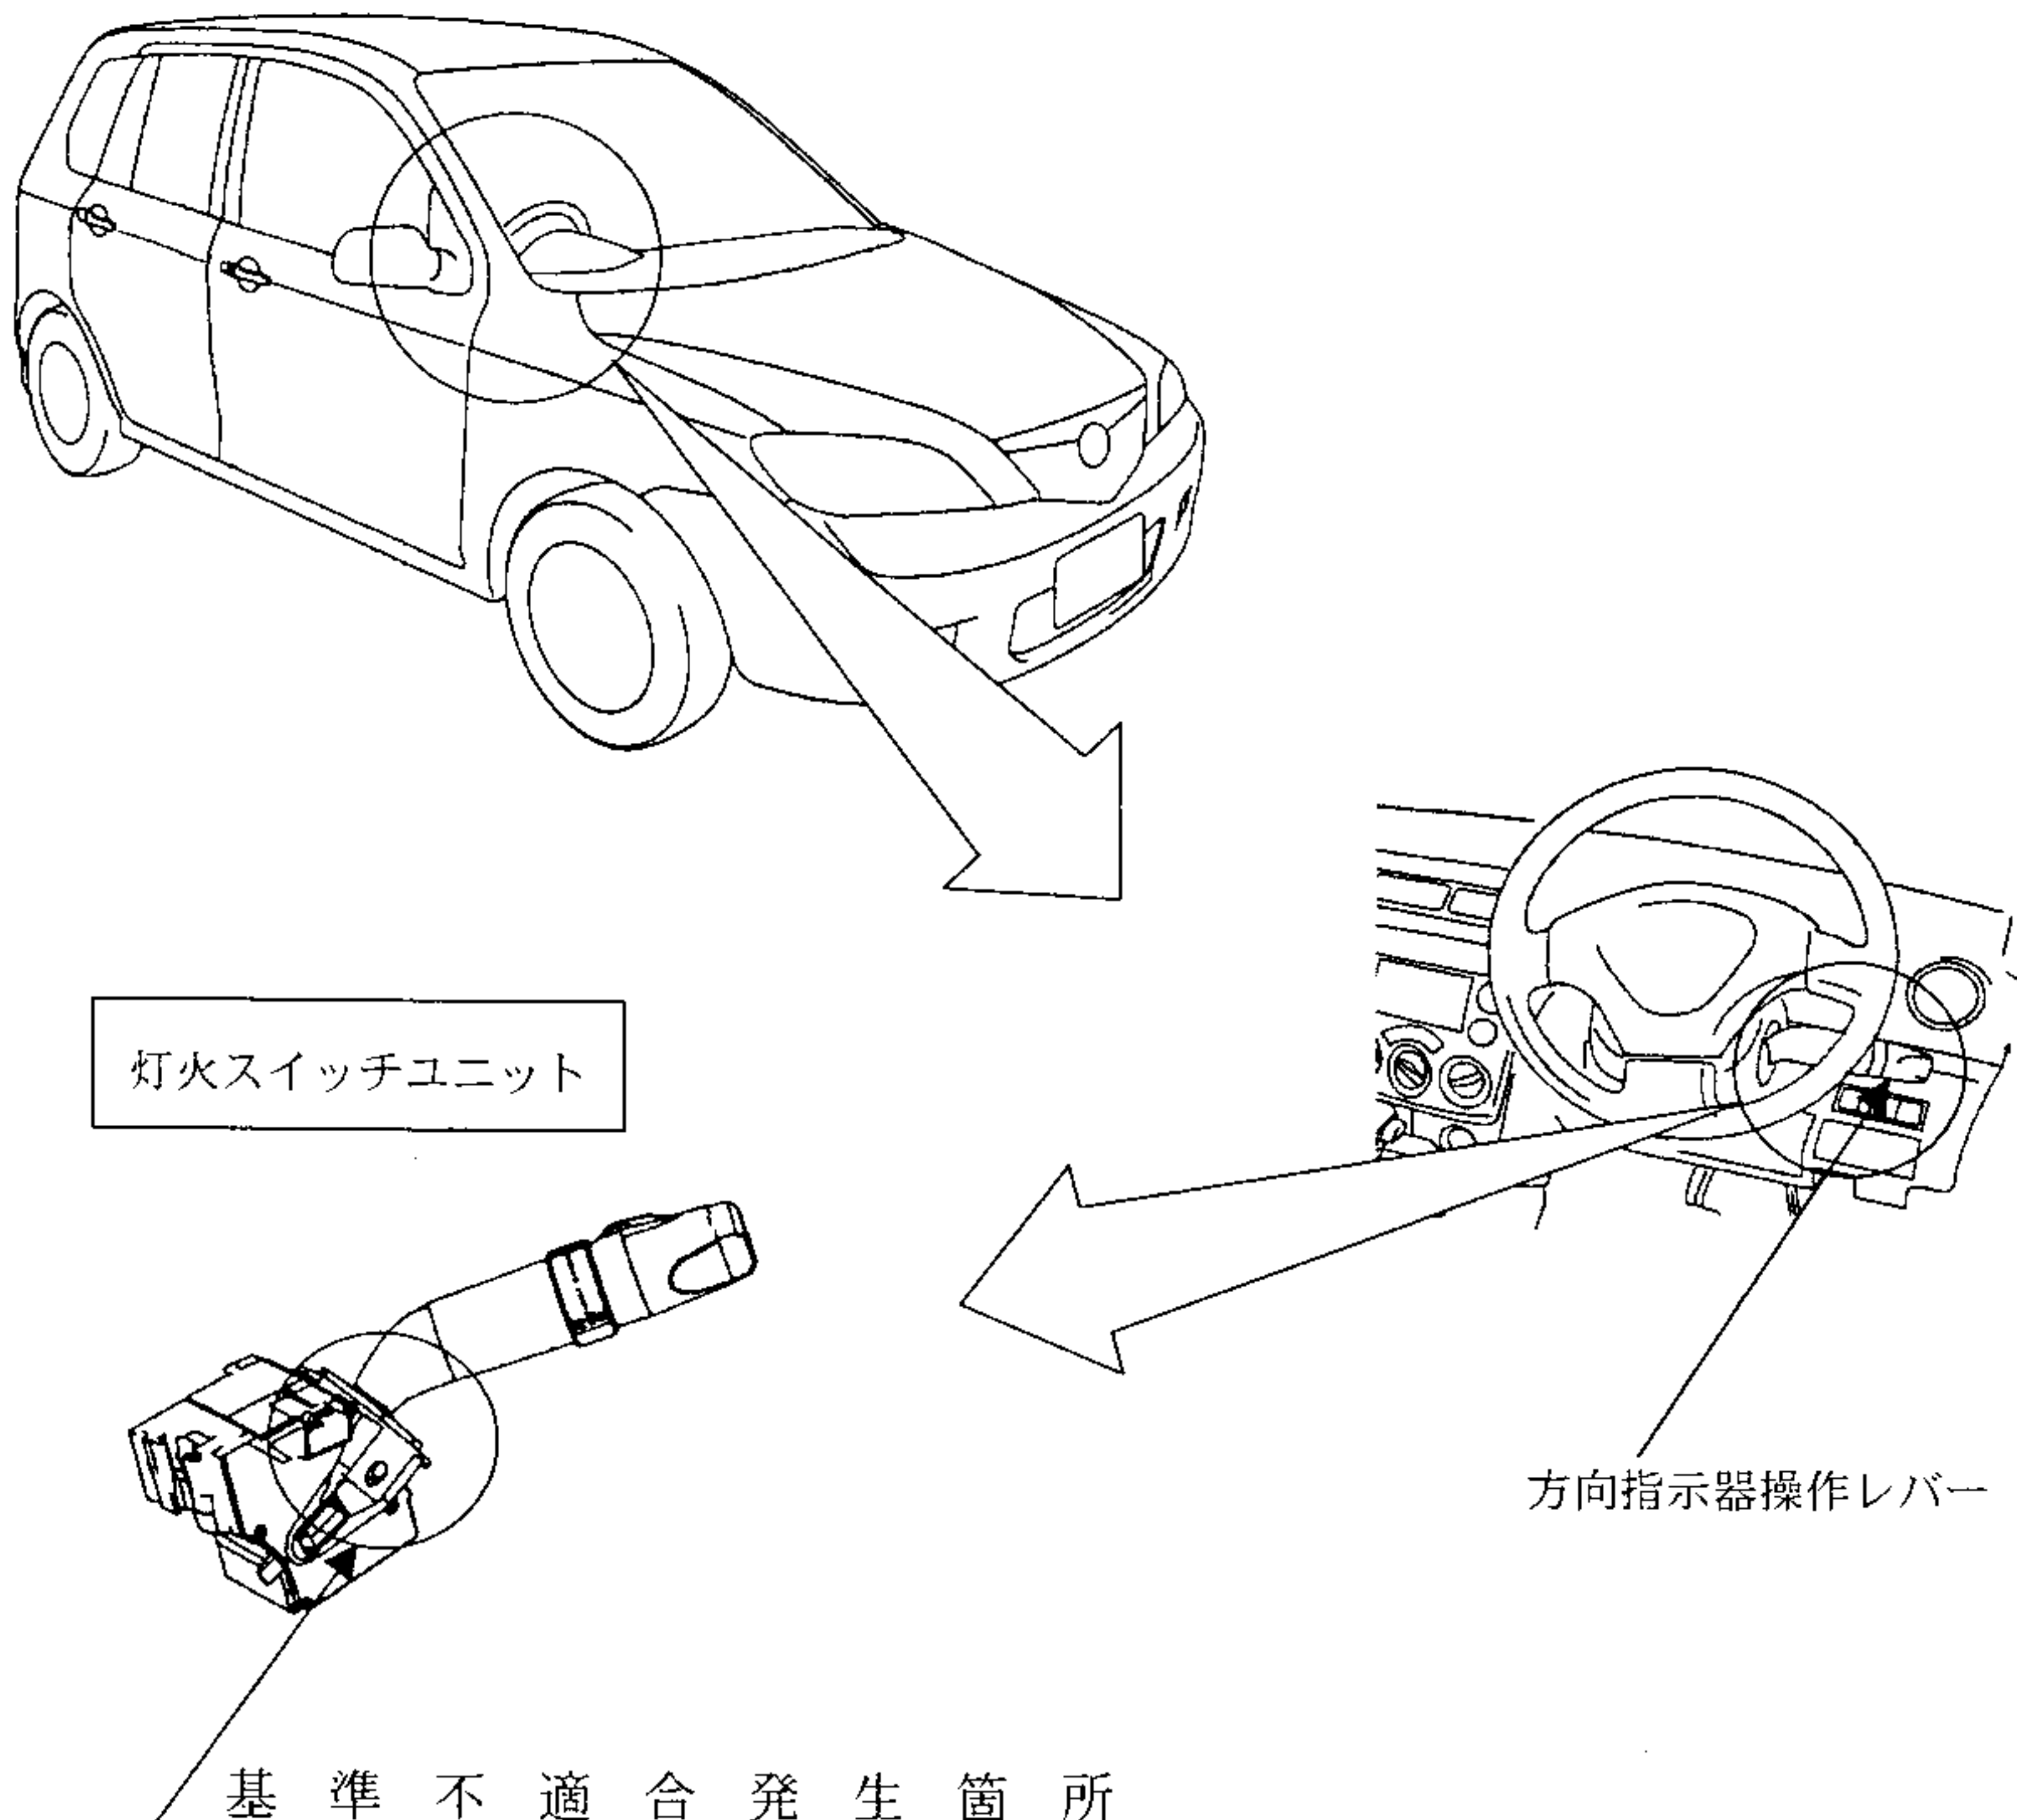
灯火装置の灯火スイッチにおいて、

- ①電気配線の組付けに不適切なものがあるため、方向指示器操作レバーを繰り返し操作すると、当該電気配線がコネクター部から外れ、又は方向指示器操作レバーのカバー部と接触して断線し、前照灯、車幅灯及びフォグランプが点灯しなくなるおそれがある。
- ②接点のメッキ処理に不適切なものがあるため、方向指示器操作レバーを繰り返し操作すると、当該接点が異常磨耗し、磨耗粉によって回路が短絡し常時通電状態となって方向指示器が作動したままとなるおそれがある。

全車両、車台番号および灯火スイッチを確認し、対象となるものは灯火スイッチユニットを良品と交換する。

識別：右側リヤ・ドア・ロアヒンジのドア取付けボルト（下側）に黄色ペイントを塗布する。
