## 改善箇所説明図

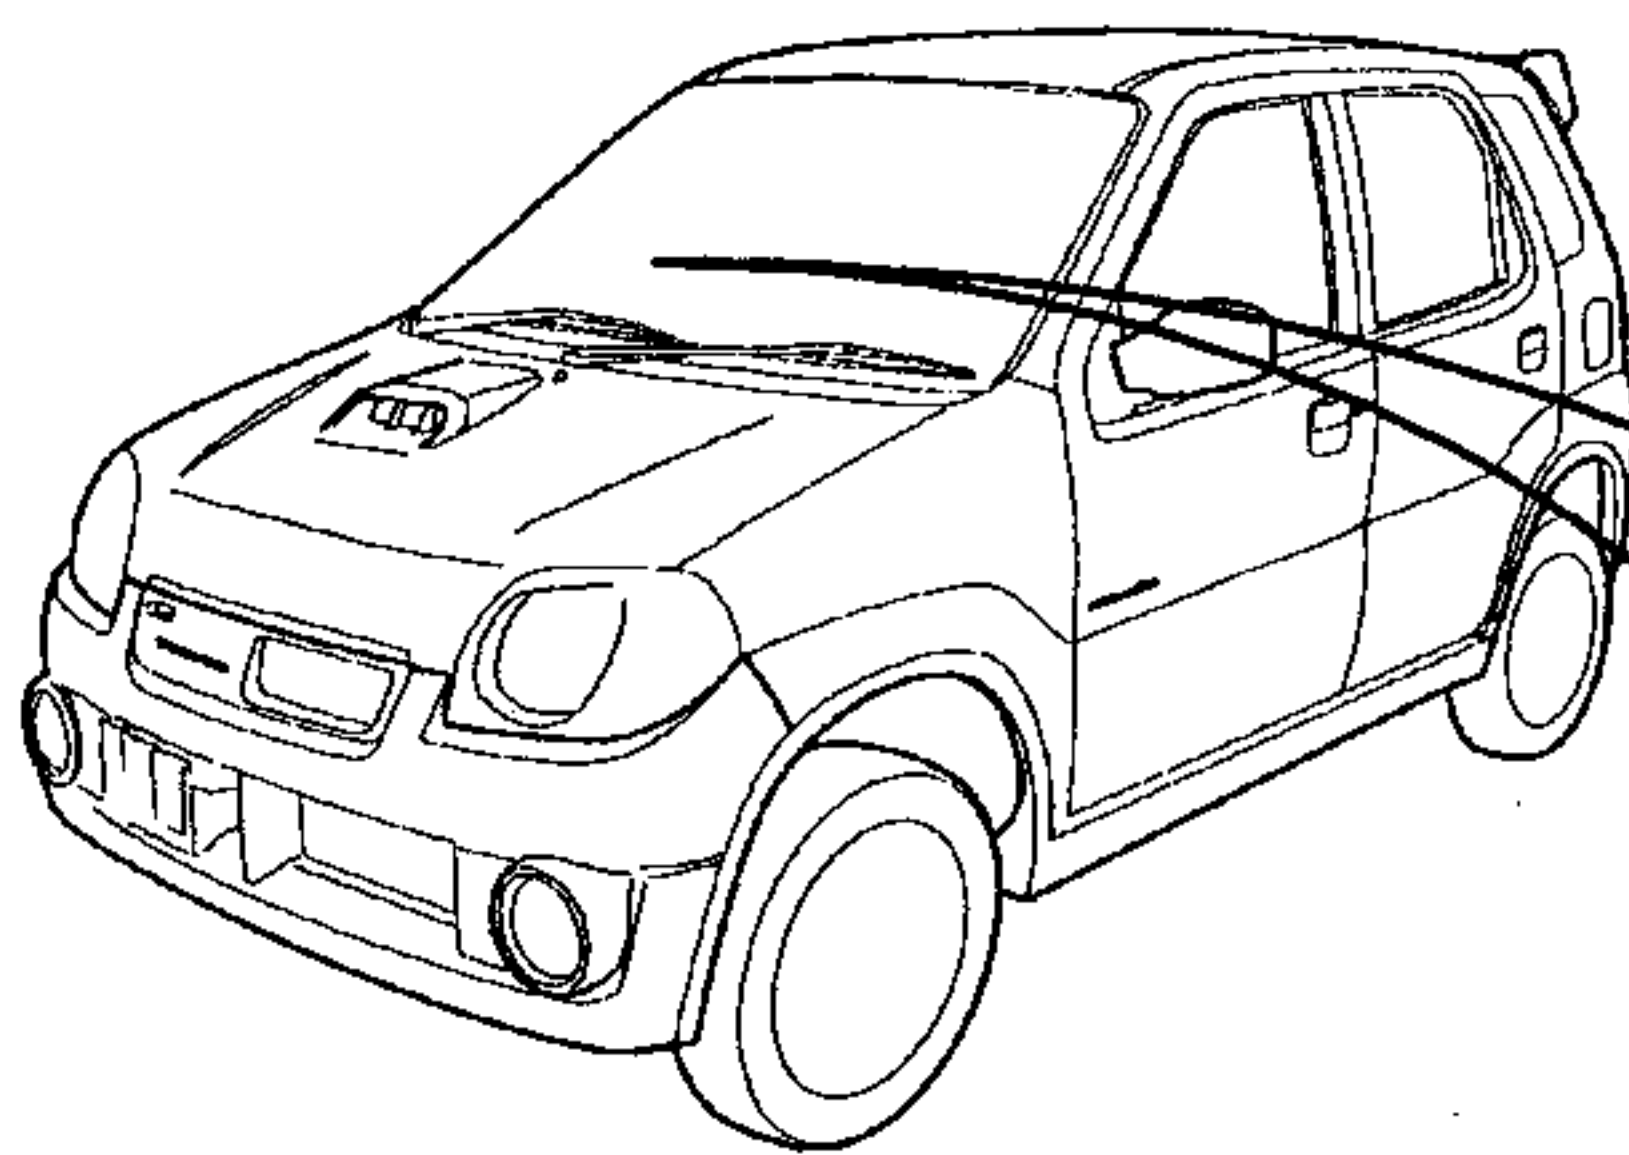
### 基準不適合発生箇所

運転者席と助手席において、ヘッドレストガイドブラケットとシートバックフレームの溶接が不適切なため、溶接強度が不足しているものがあり、追突等の衝撃を受けた場合に当該溶接部が破損し、乗車人員に傷害を与えるおそれがある。

全車両、シートバックを良品と交換する。

識別：タイヤインフォメーションプラカードの下部に青色のシールを貼付する。
