## 改善箇所説明図

### 改善の内容

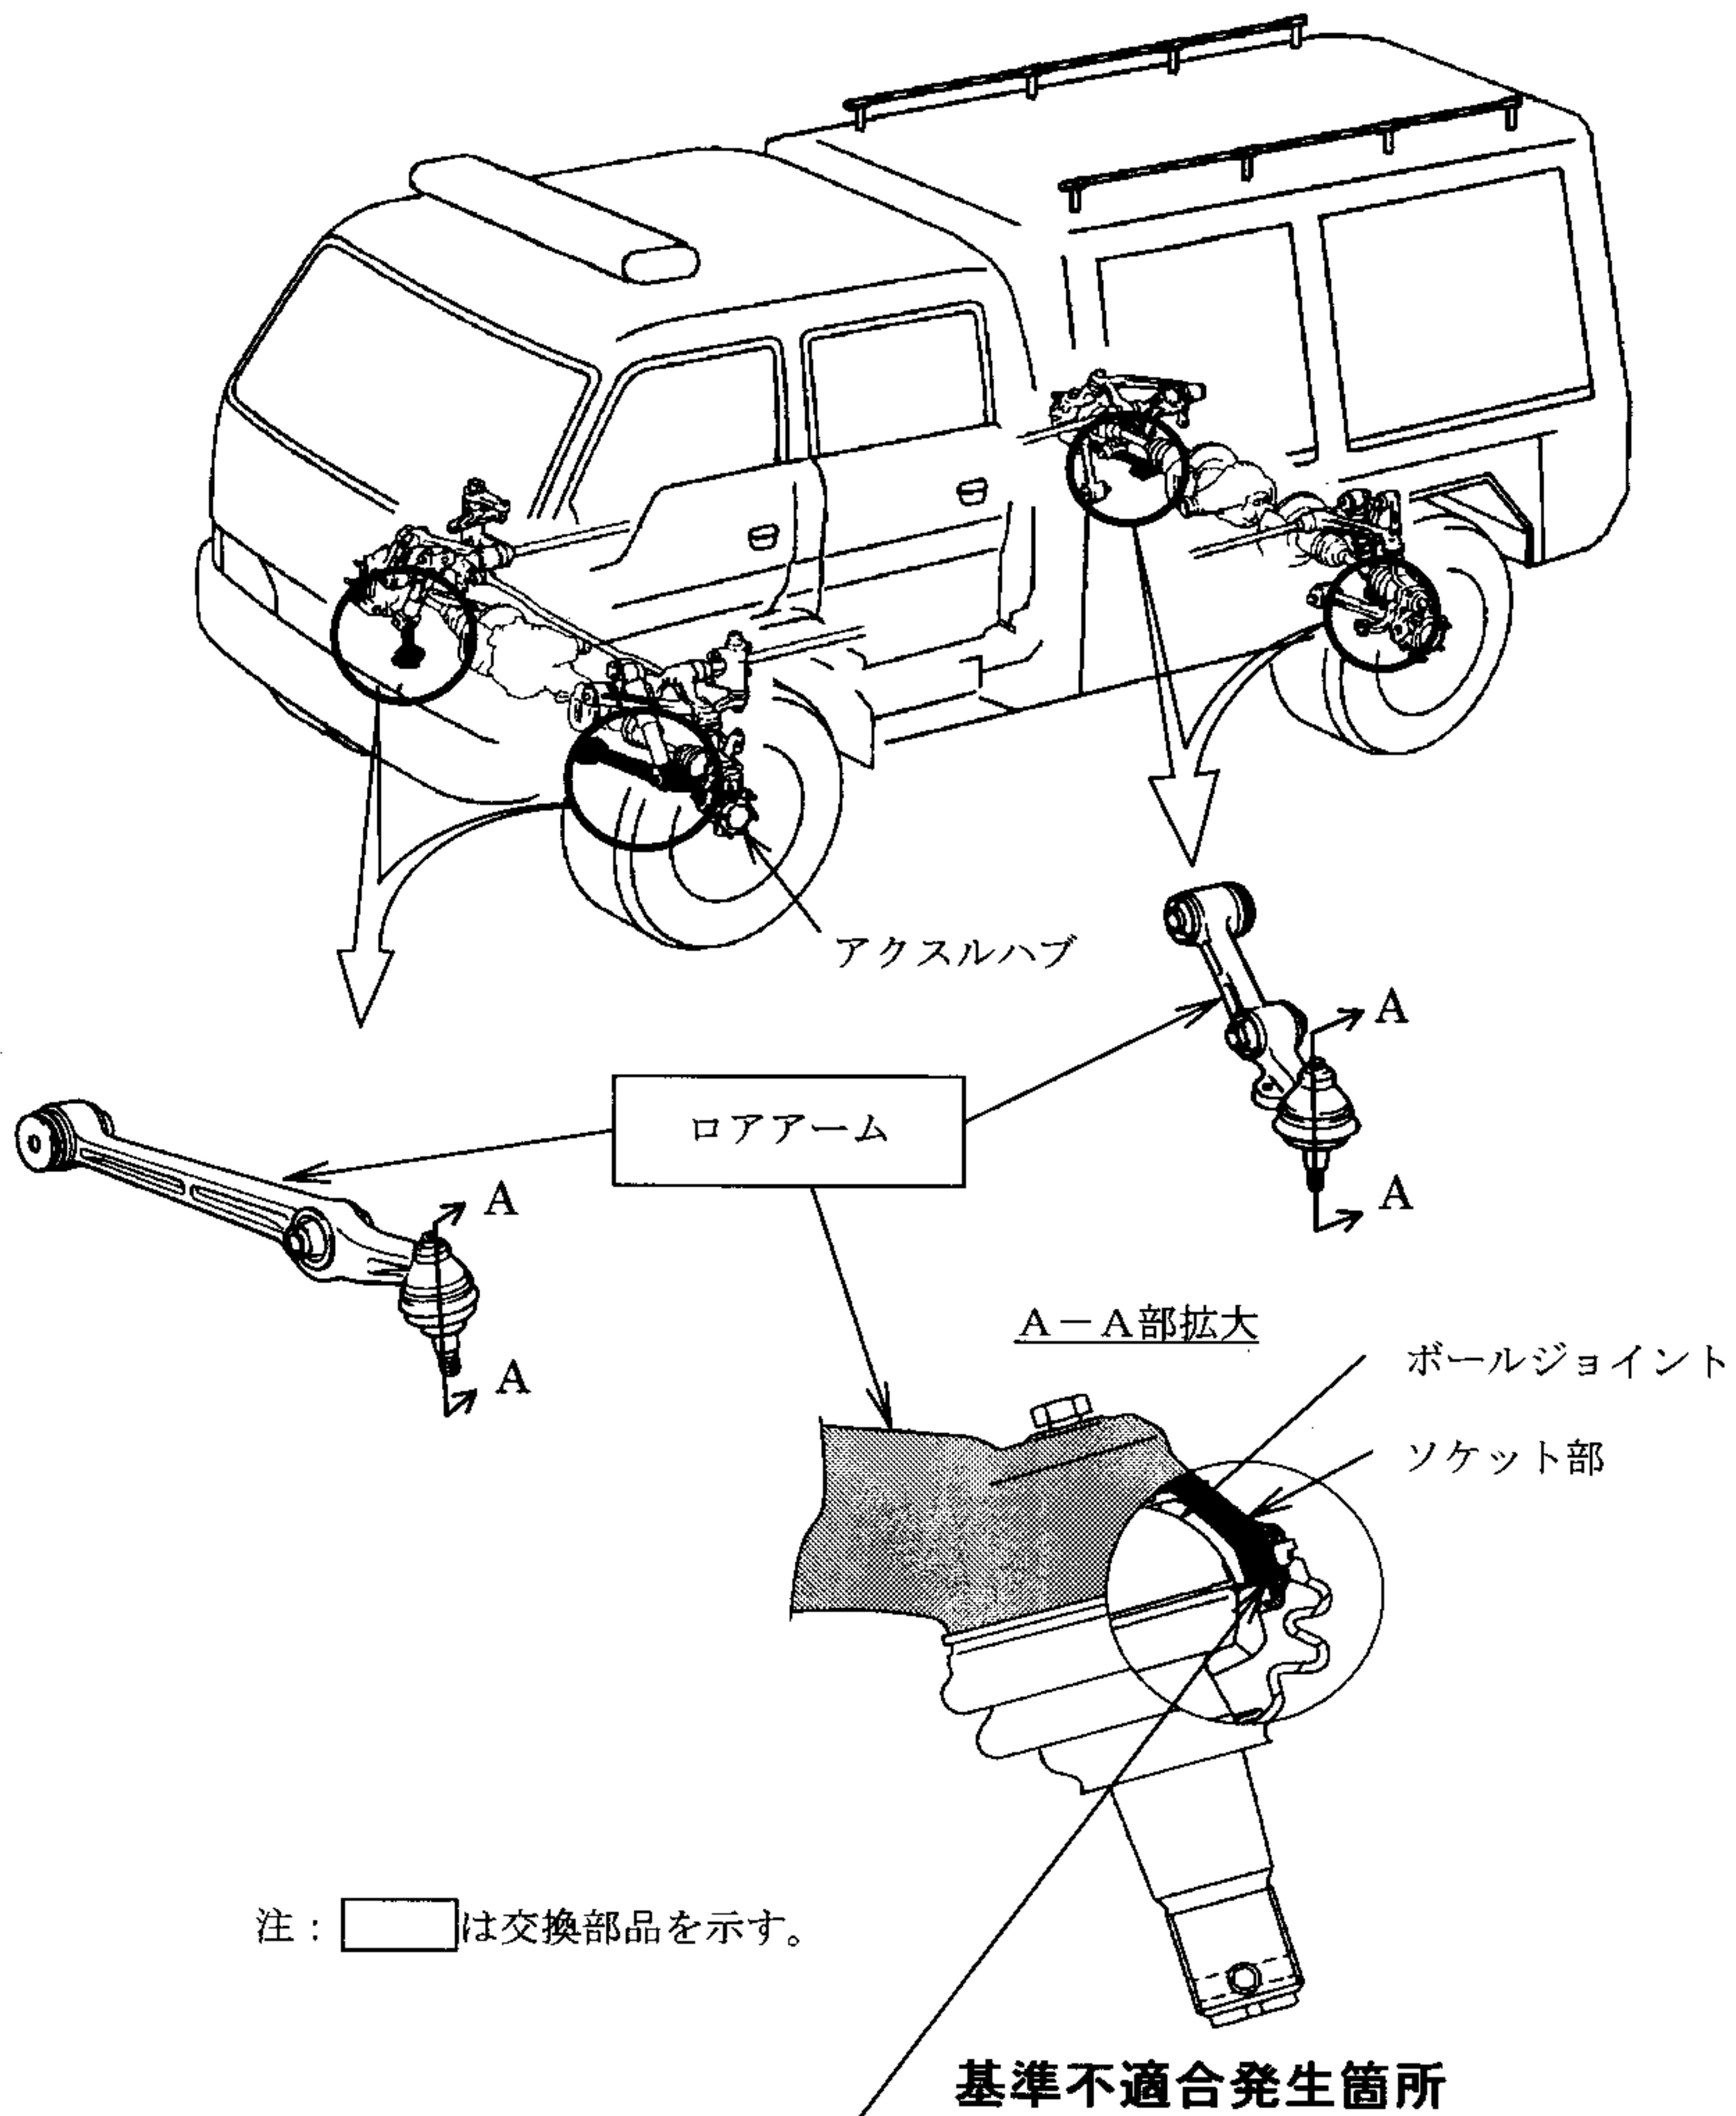
アクスルハブと連結しているロアアームのボールジョイントソケット部の強度が不十分なため、ハンドル据え切り操作等を頻繁に繰り返すと当該ソケット部に亀裂が生じるものがあり、最悪の場合、ロアアームからボールジョイントが外れ、走行不能に至るおそれがある。

全車両、ロアアームを対策品と交換する。

識別：改善済車両には車台番号打刻位置の上側に黄色ペイントを塗布する。
