## 改善箇所説明図

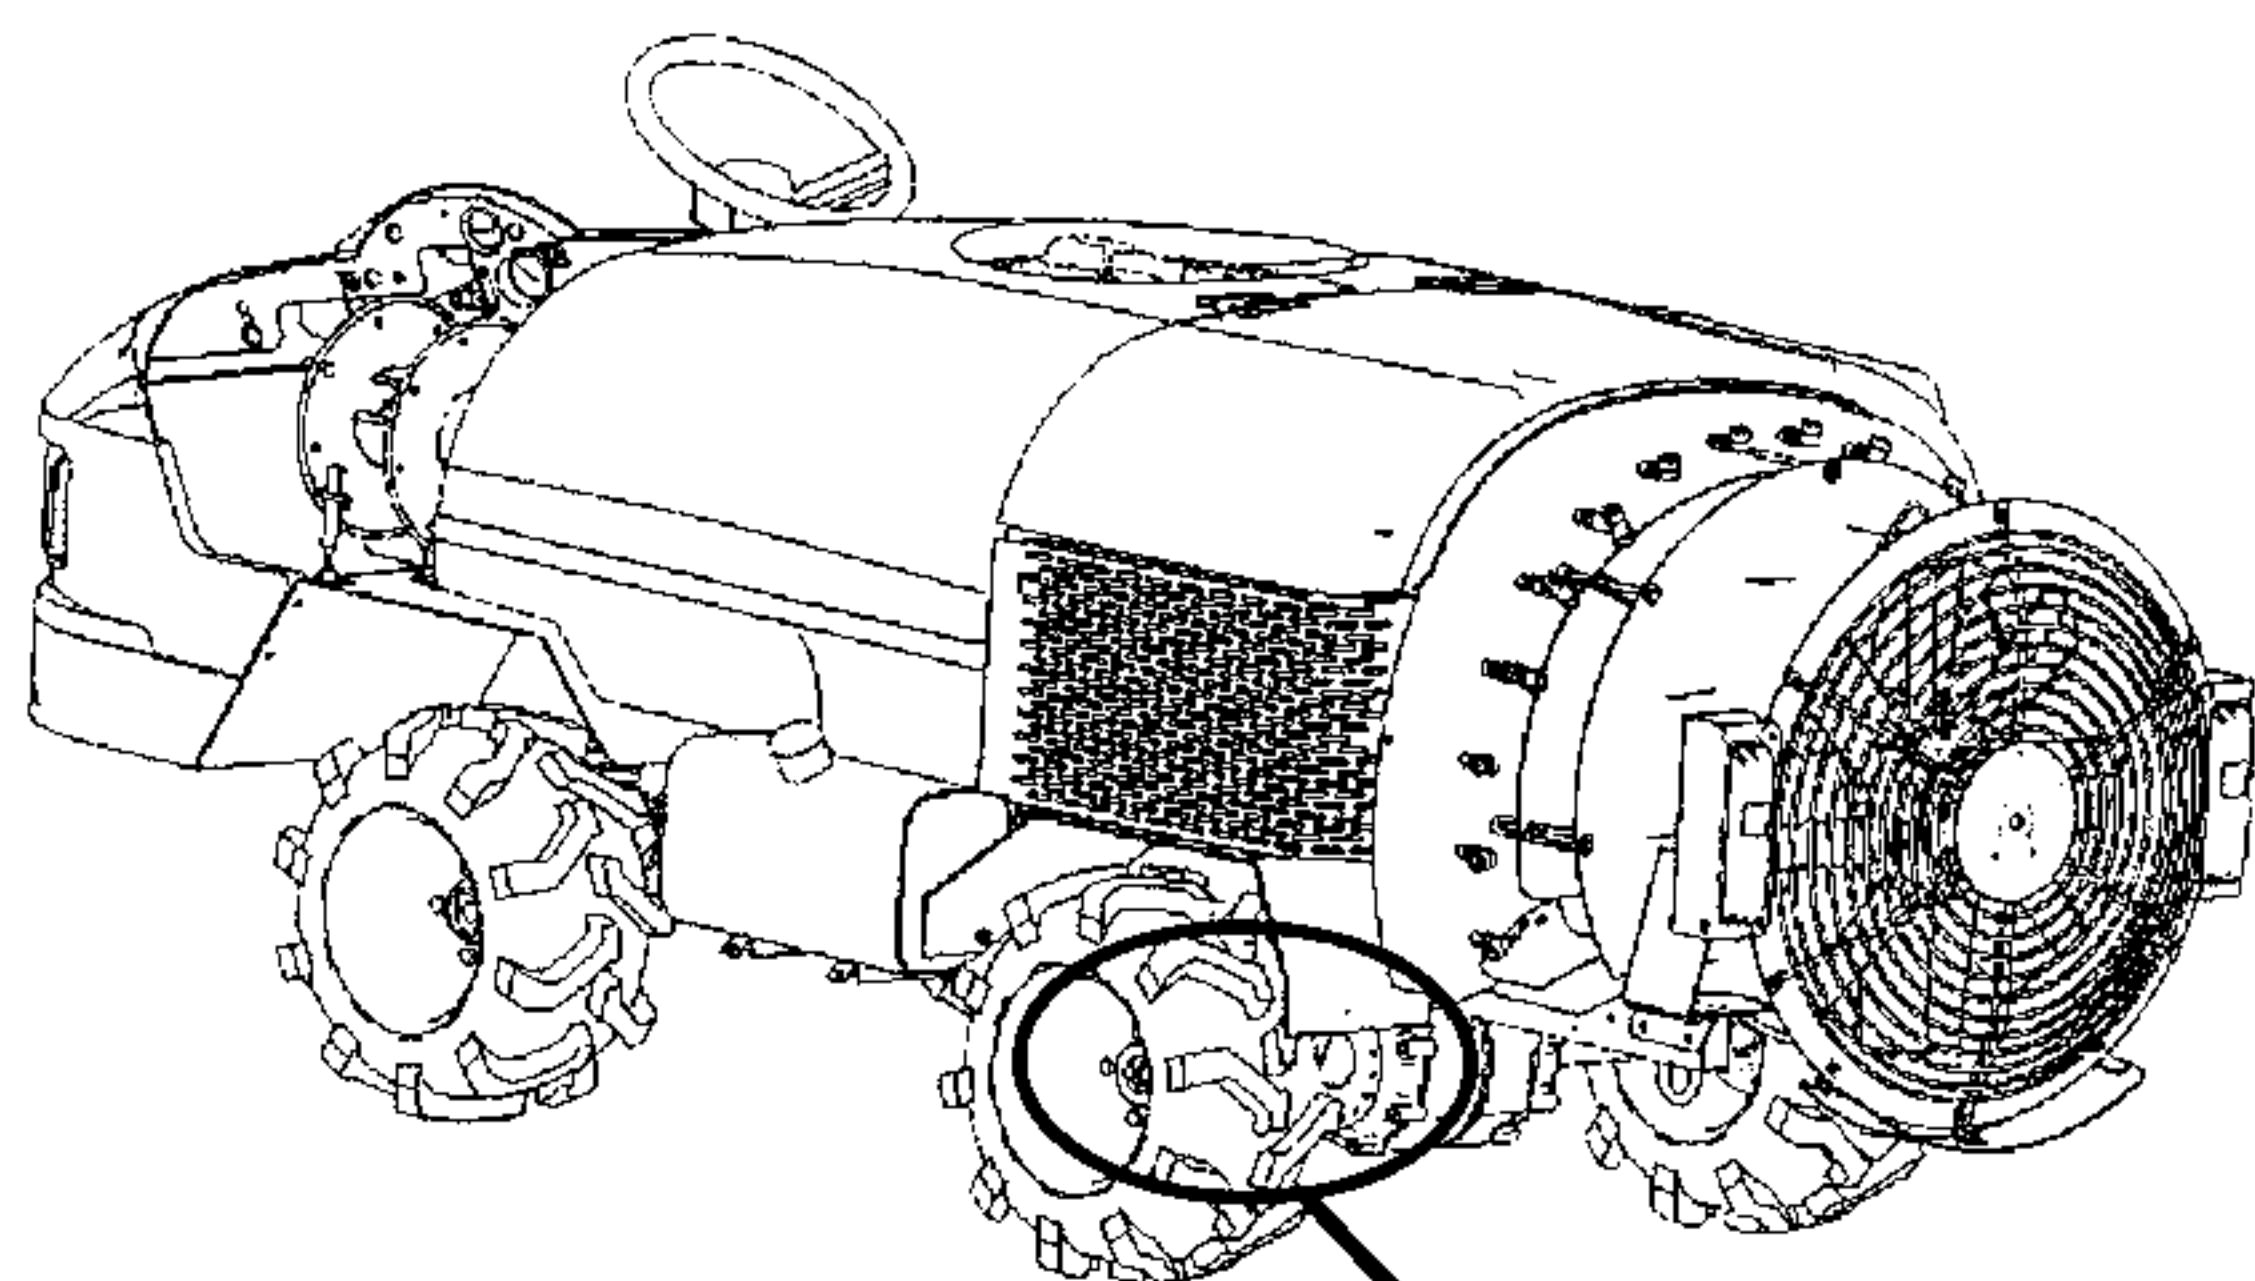
走行装置において、後輪軸受の一部に潤滑用グリースが充填されていないものがあるため、走行時に当該軸受が発熱して異音が発生し、そのままの状態で使用を続けると、軸受が破損し、最悪の場合、走行不能に至るおそれがある。

対象車全車両を分解点検し、グリースの充填のないものは、内側部の車輪軸受及びオイルシールを新品に交換して、適正量のグリースを充填する。  
改善終了後は、識別のために車軸先端に白色ペイントをする。

注：  は交換部品を示す
