## 改善箇所説明図

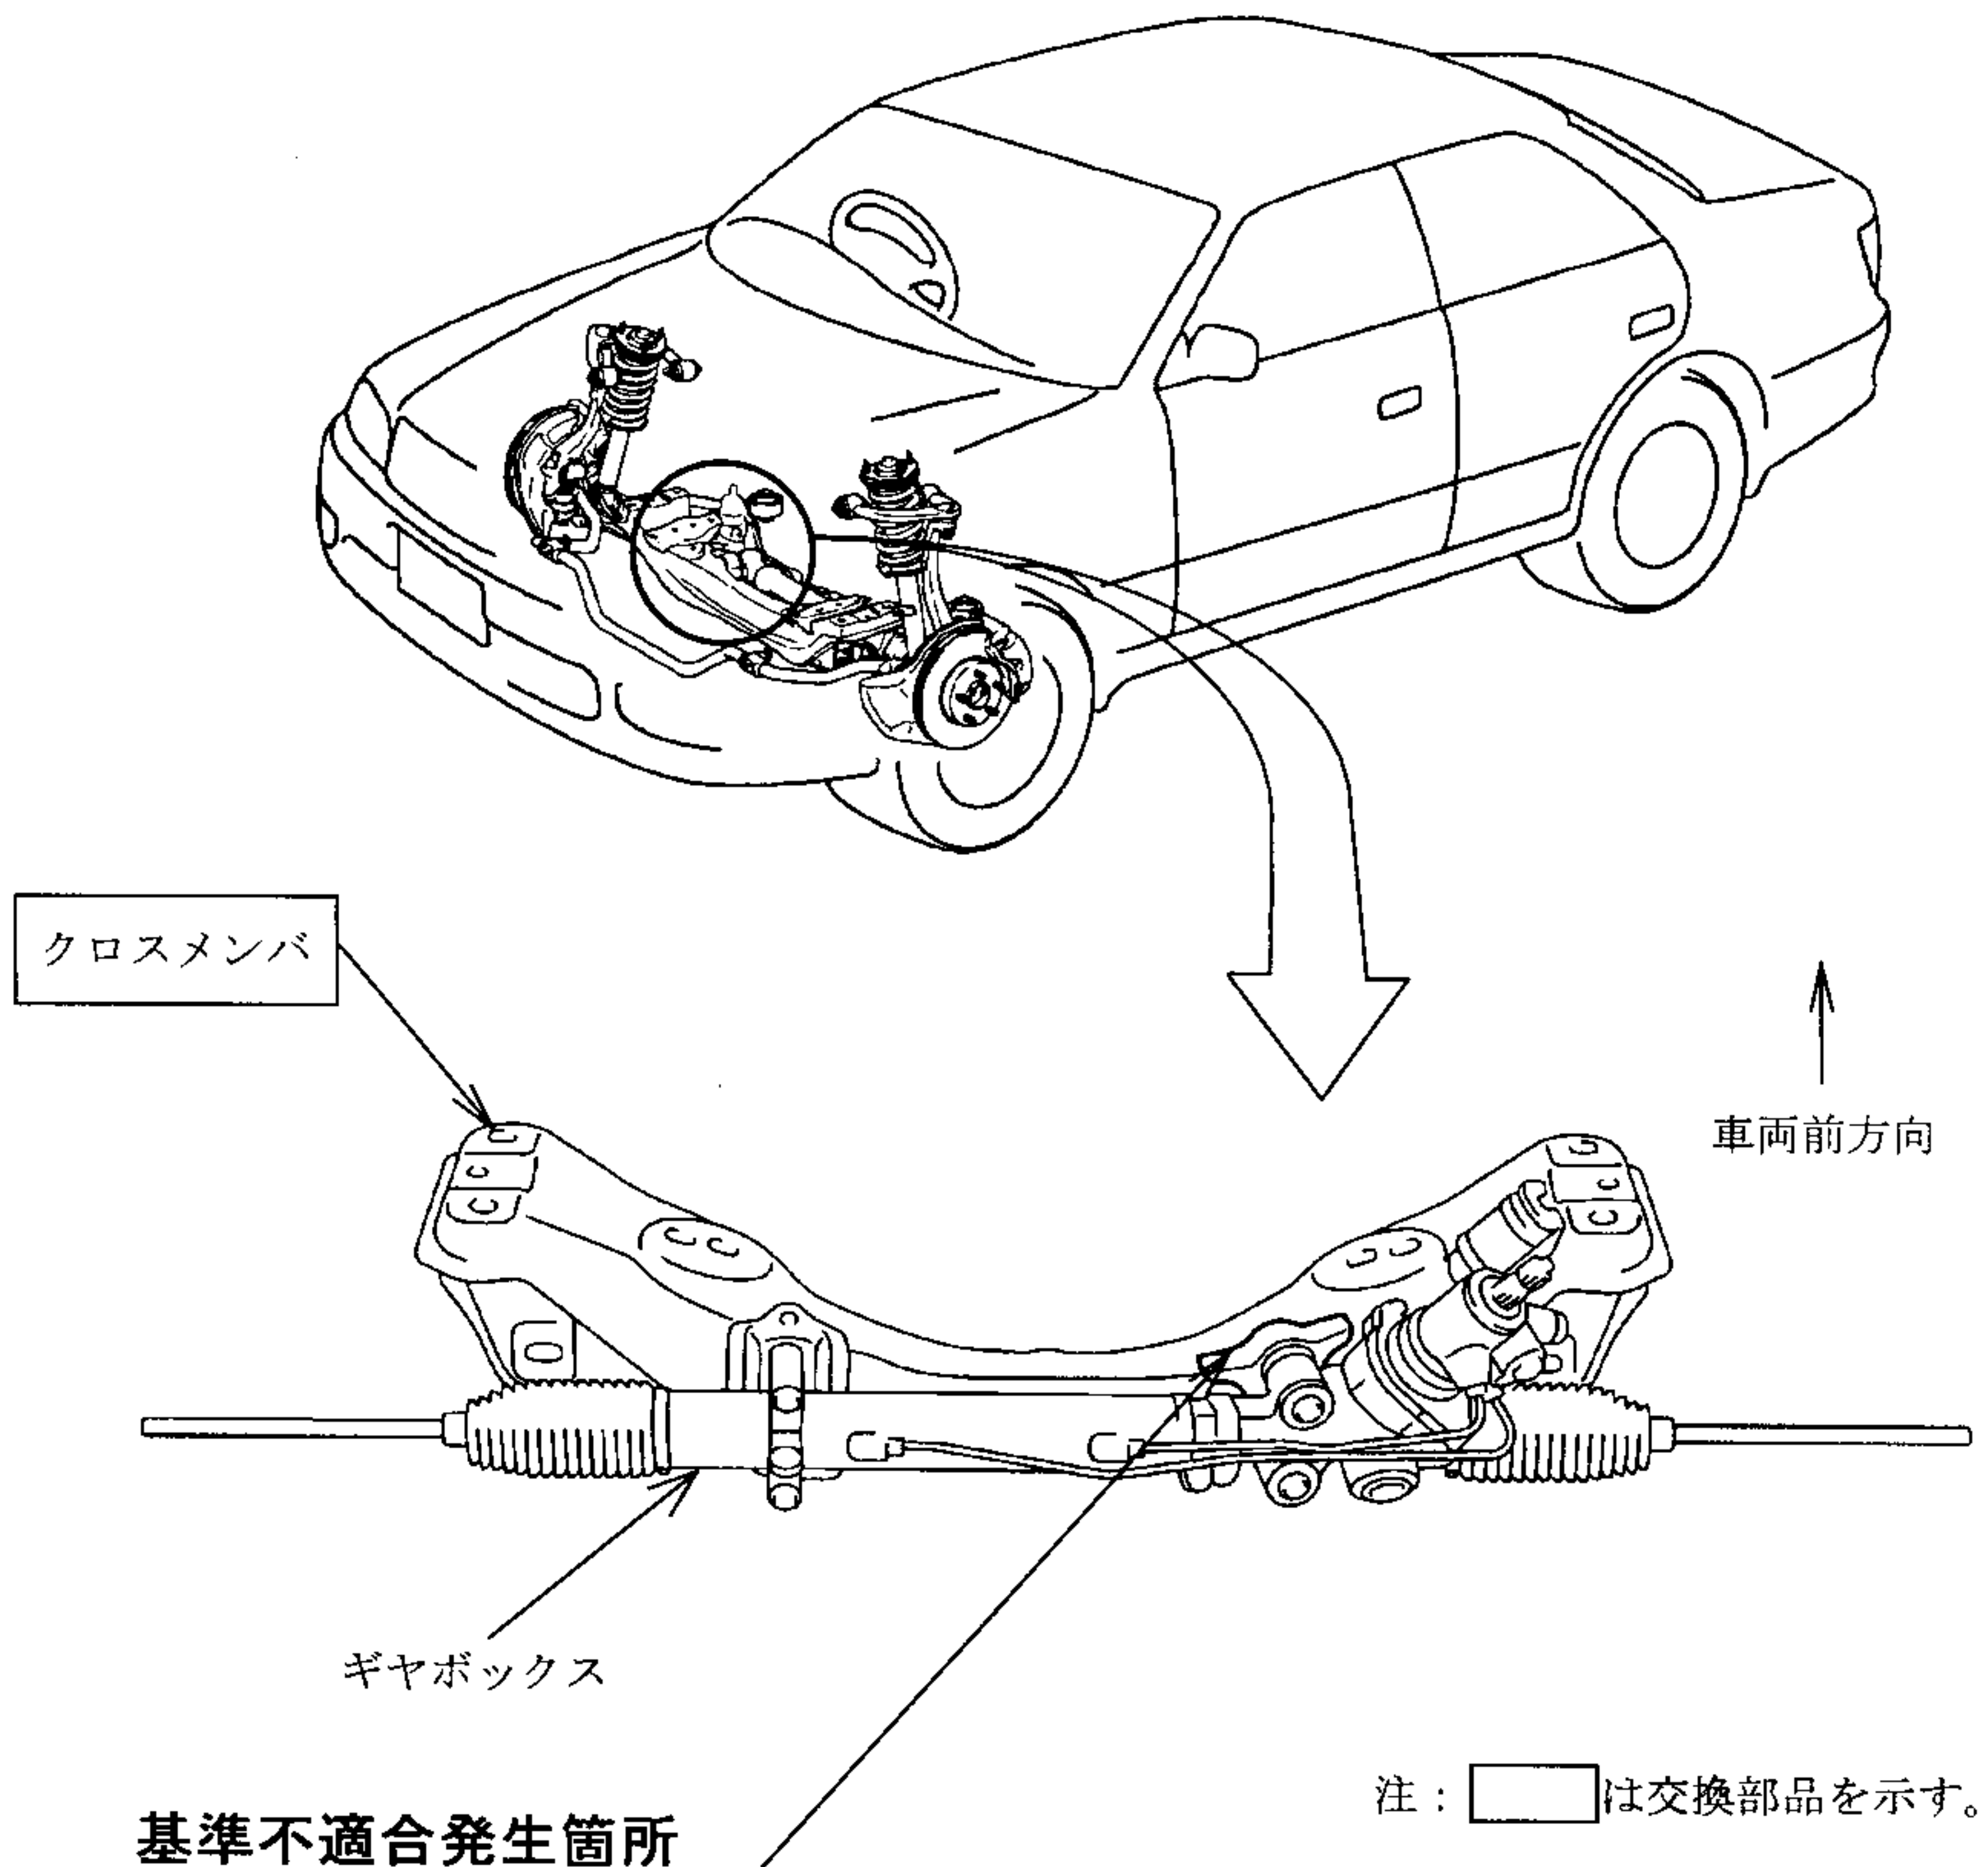
### 基準不適合発生箇所

ギヤボックスをクロスメンバに固定するブラケット（2箇所のうち右側）の接合部の溶接に不適切なものがあるため、ハンドル据え切り操作等を頻繁に繰り返すと、当該ブラケットの溶接部が損傷し、異音やハンドルの遊びが大きくなり、最悪の場合、確実な操舵ができなくなるおそれがある。

全車両、当該ブラケット溶接部を点検し、不適切なものはクロスメンバを良品と交換する。

識別：改善済車両には左側のボデーパネル上面（サスペンション取付部車両前側）に黄色ペイントを塗布する。
