## 改善箇所説明図

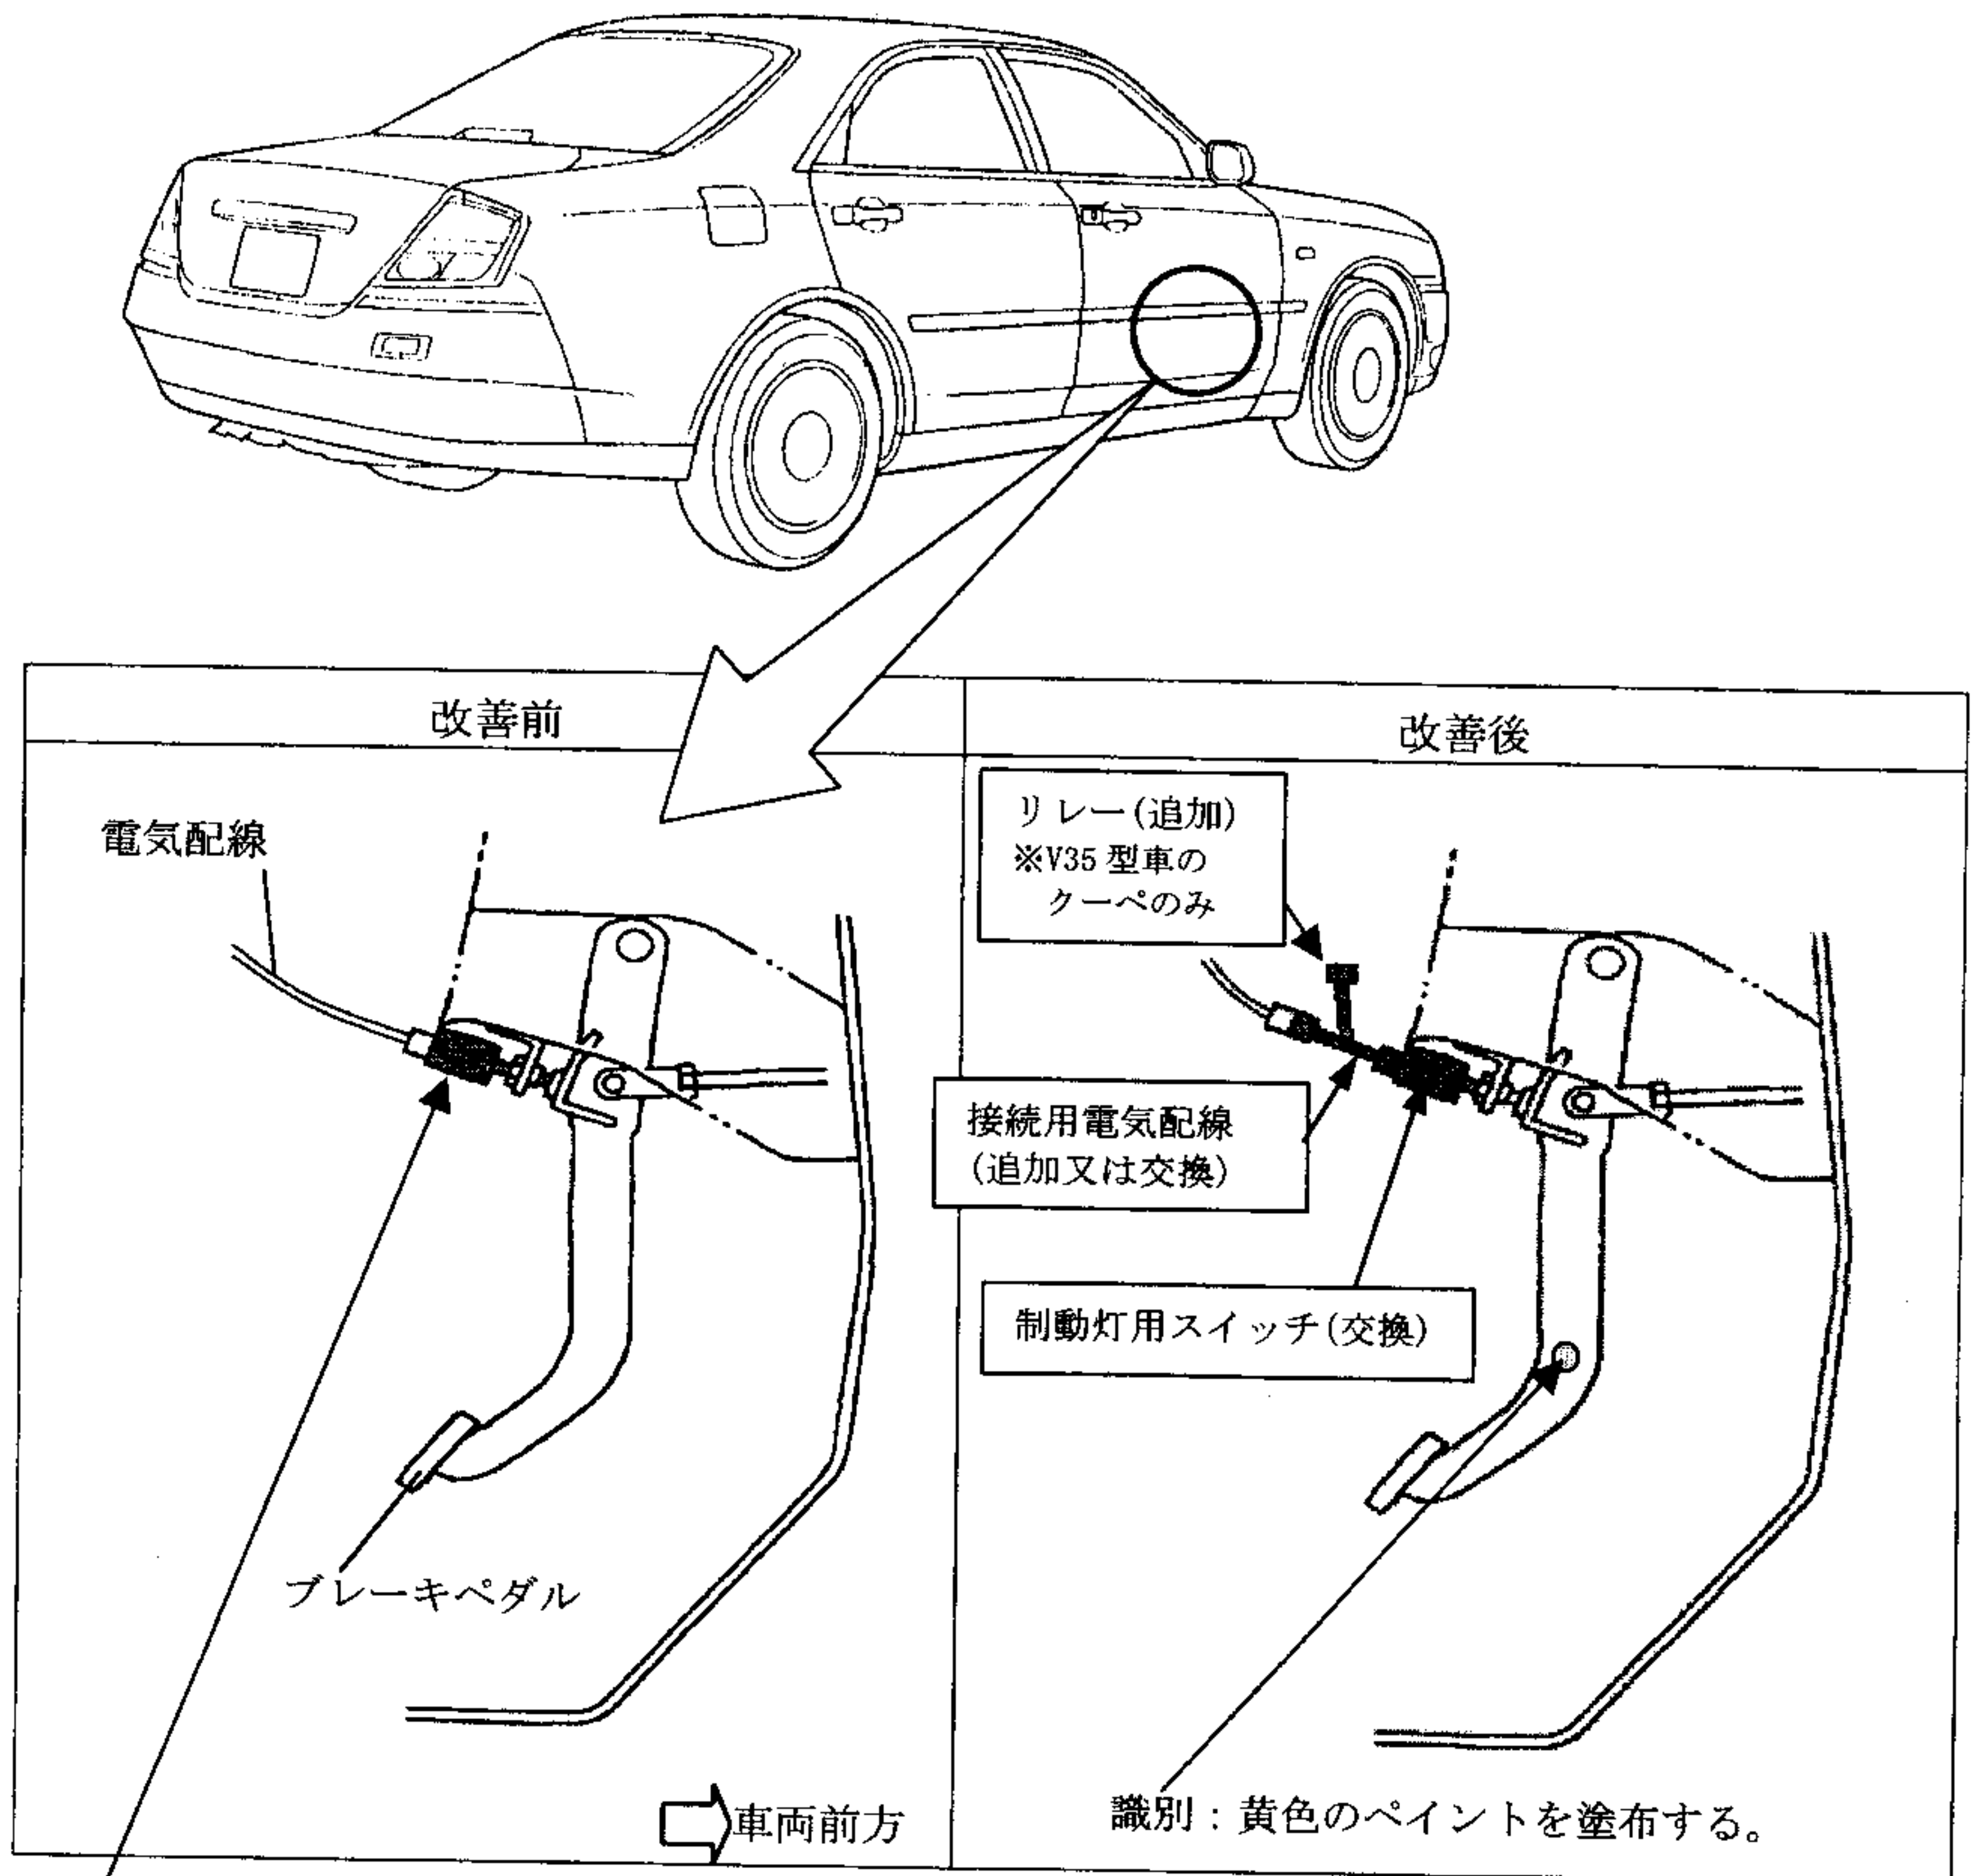
電気装置において、制動灯用スイッチにかかる電気負荷に対して、接点方式が不適切なため、使用過程で酸化物が生成され、接点部の接触抵抗が増大することがあり、最悪の場合、接点部が導通不良となり、制動灯が点灯しなくなるおそれがある。

全車両、当該スイッチを対策品と交換する。あわせて接続用電気配線を追加、又は交換する。なお、一部車種については、リレーを追加する。
