## 改善箇所説明図

### 不適合発生箇所

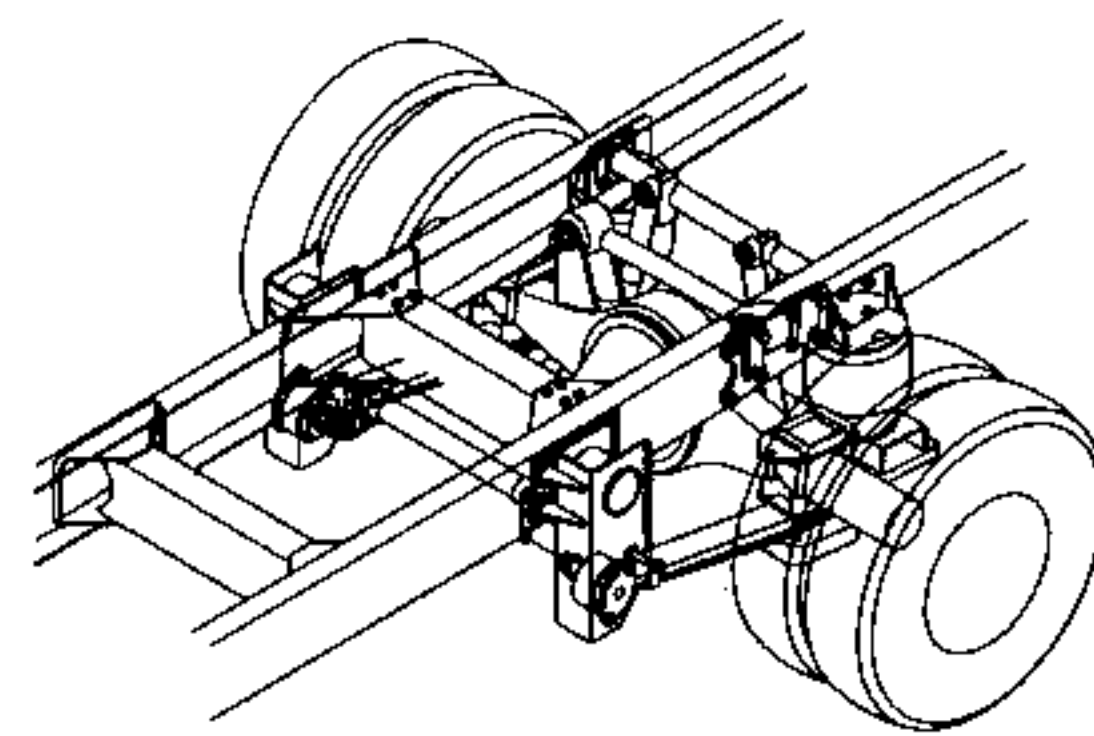
A構造

- ① カセット廻り亀裂
- ② ラテラルロッド 取付部ボルト際亀裂
- ③ SPGハンガ 連結クロスハーフ 取付 BRKT R部亀裂
- ④ SPGハンガ 溶接部亀裂

緩衝装置において、後軸のエアサスペンション取付金具の強度が不足している為、当該金具または車枠に亀裂を生じ、走行中に異音が発生し、最悪の場合、当該金具の取付位置が車枠からずれ、走行安定性がそこなわれるおそれがある。

全車両、取付金具を対策品に交換する。なお、車枠を点検し、亀裂が発生しているものは亀裂を修理する。
