# 改善箇所説明図

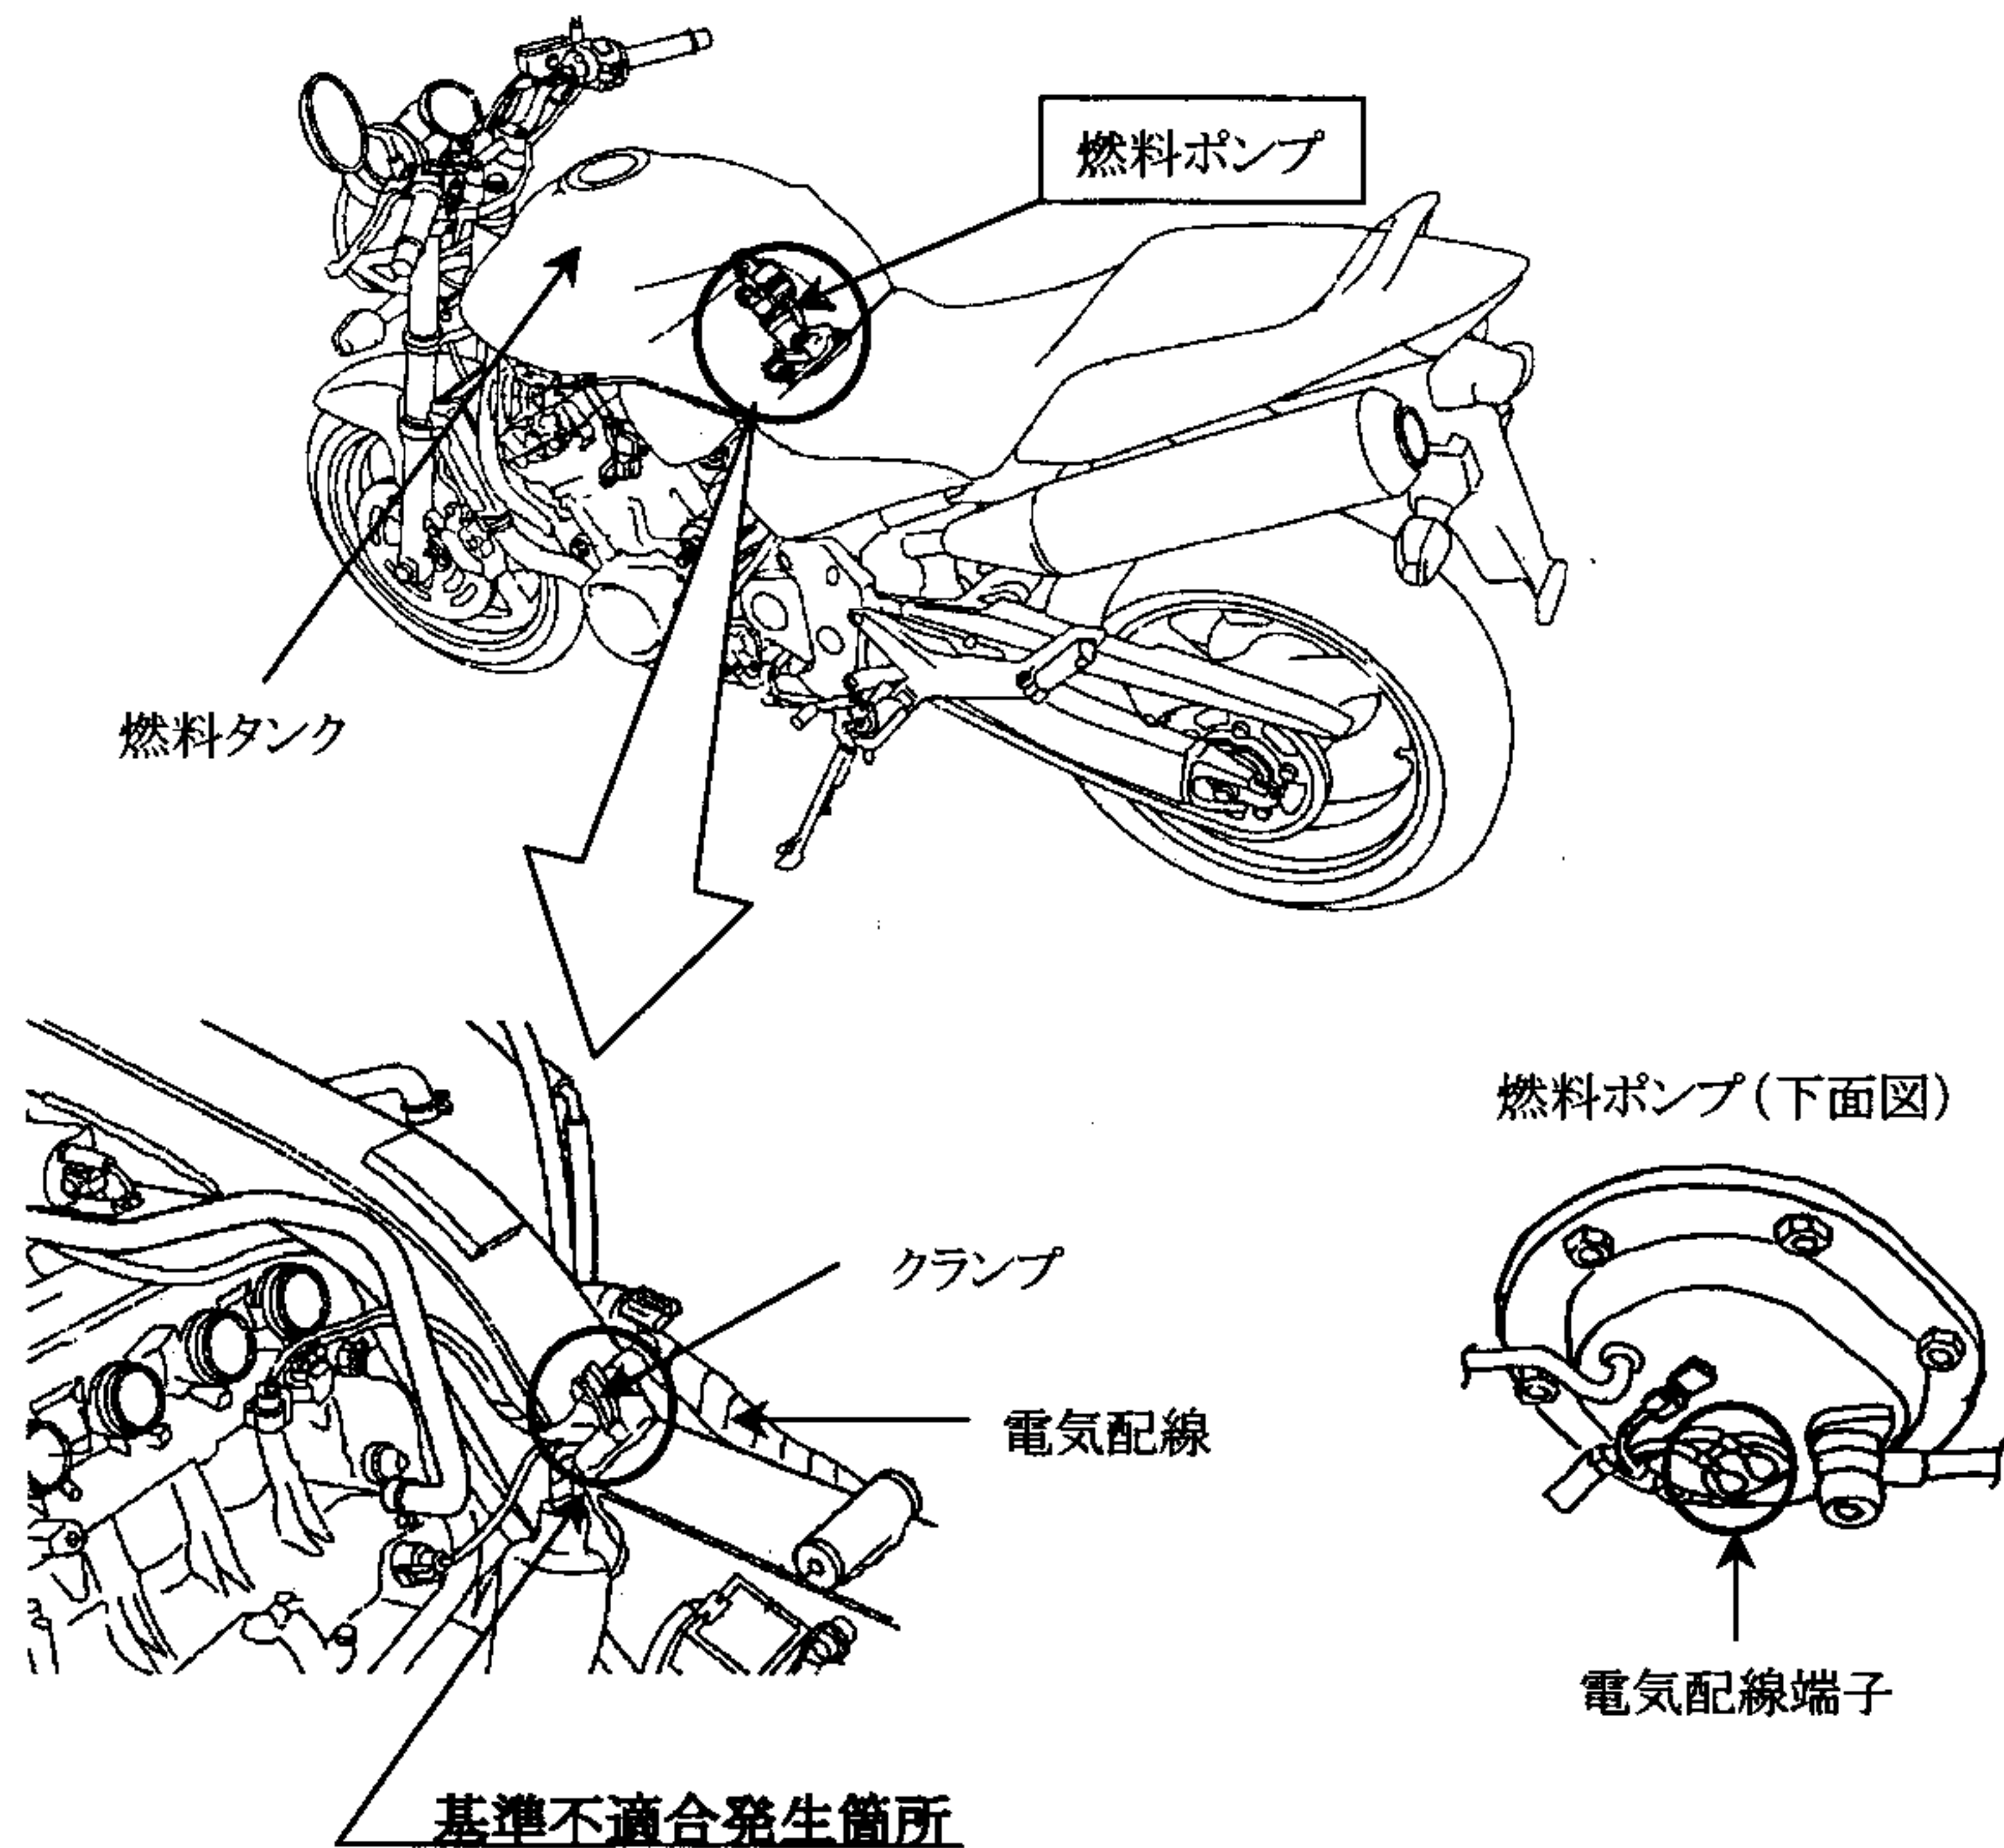
燃料タンク下側で車体に電気配線を固定するクランプの曲げ方向が逆なため、燃料ポンプの電気配線端子とクランプが干渉しているものがあり、そのまま使用を続けると、当該電気端子の被覆が擦れて損傷すると短絡して、燃料・点火系ヒューズが切れ、原動機が突然停止するおそれがある。

全車両、燃料ポンプの電気配線端子を点検し、クランプを正規方向に曲げて電気配線を固定するとともに、当該配線の被覆が損傷しているものは燃料ポンプを新品と交換する。

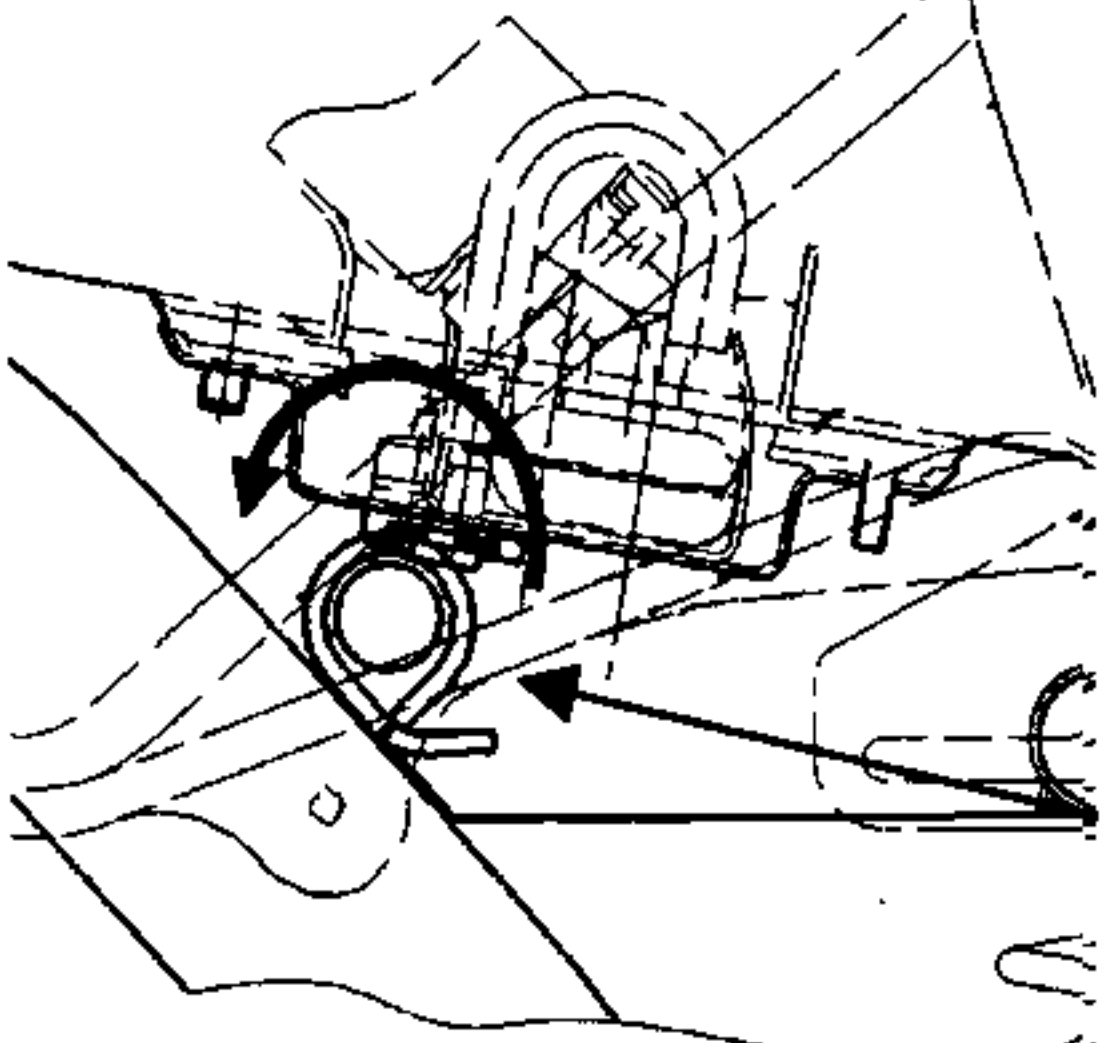
| 改善前 | 改善後 |
|---|---|
| <p>クランプ<br/>(逆方向)</p> | <p>クランプ<br/>(正規方向)</p> |
