# 改善箇所説明図

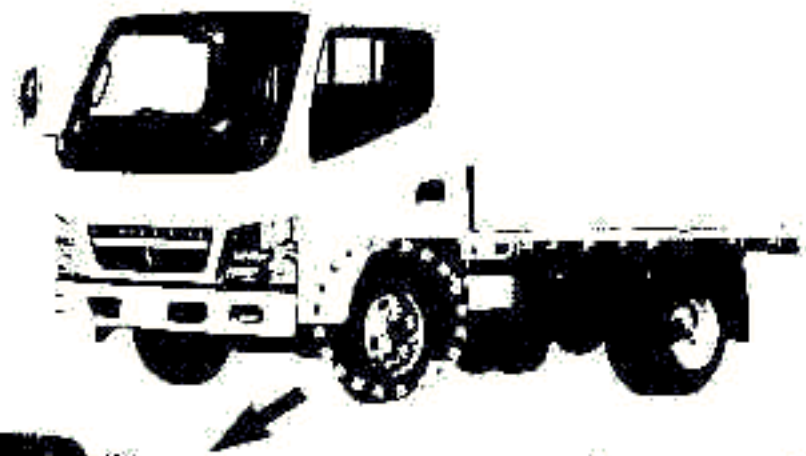
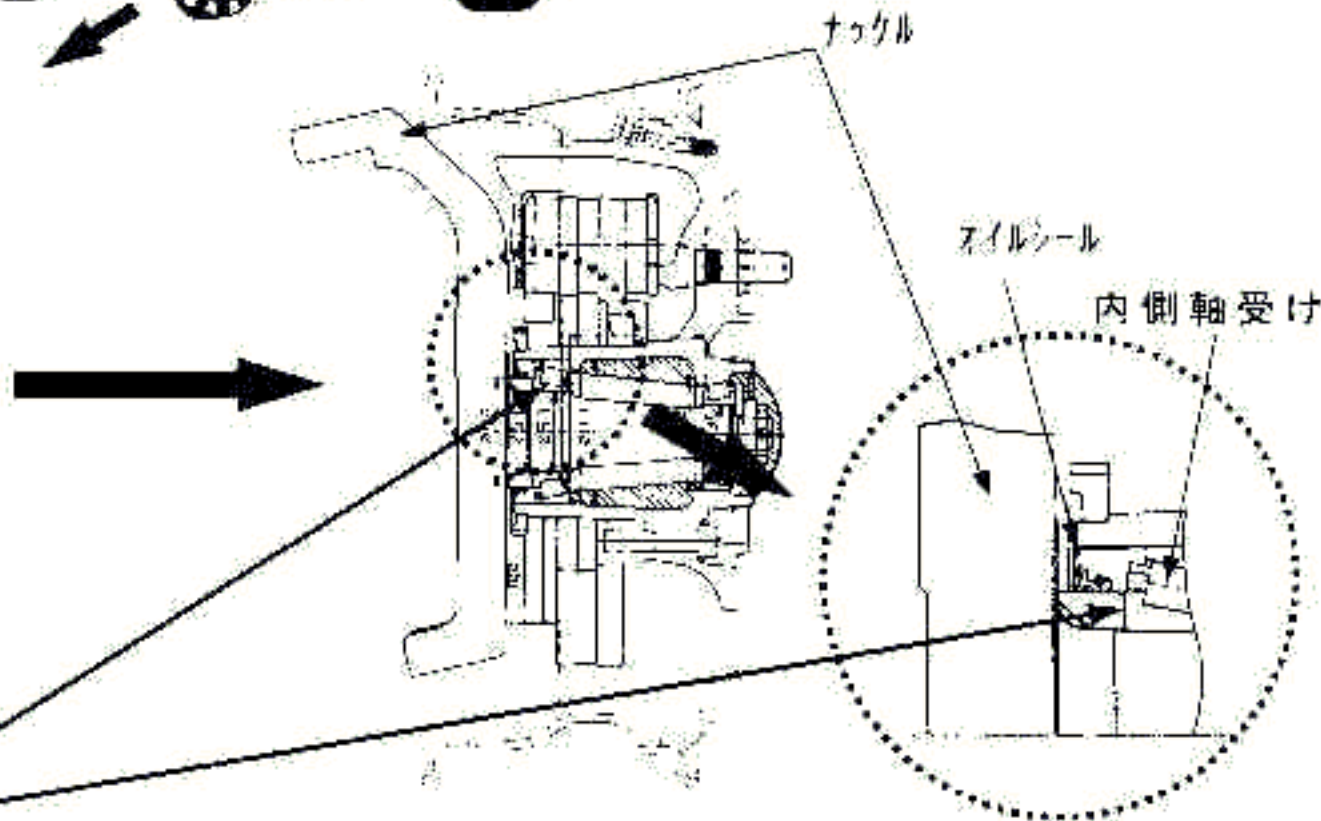
前軸独立懸架車の走行装置において、前輪ハブ内側軸受け部の水浸入防止構造が不適切な為、当該軸受け内部に泥水が浸入して錆付き・摩耗が生じることにより振動・異音を発生し、そのままの状態で使用を続けると、最悪の場合、当該軸受けが破損し、走行安定性が損なわれるおそれがある。

全車両、前輪ハブ内側軸受け部の被水量を減少させる為のカバーを追加すると共に当該部オイルシールを対策品に交換する。また、軸受け内部に水浸入が認められるものは、ベアリングを新品に交換する。

なお、4輪駆動車は当該カバーを装着する為に、ナックルも交換するが、対策品の供給に時間を要することから、当面の暫定処置として全ての所有者または使用者に不具合内容を通知し、部品が整い次第、対策品と交換する。
