# 改善箇所説明図

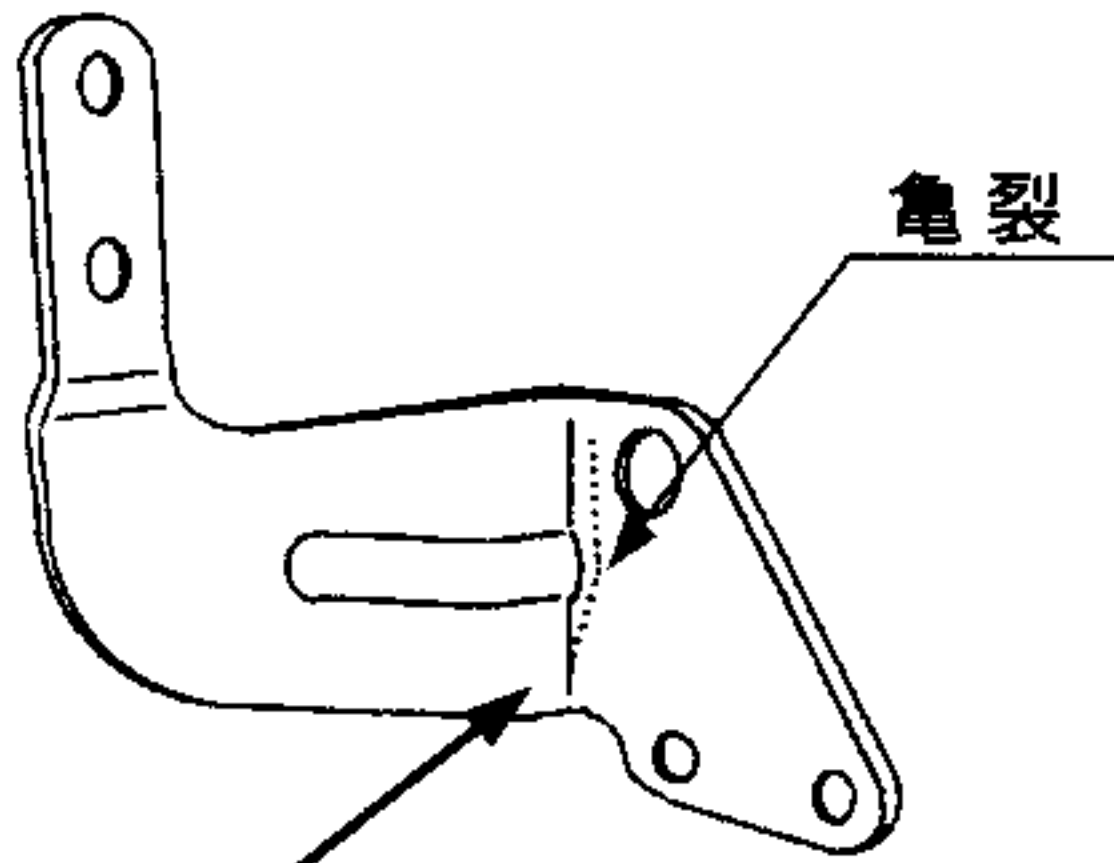
リターンスプリング取付金具（ブラケット）

原動機の燃料噴射装置において、アクセルレバーのリターンスプリング取付金具（ブラケット）の強度が不十分なため、エンジン高回転域で長時間の走行を繰り返し行くと、最悪の場合、当該金具が破損に至り、アクセルが戻らず原動機の回転が上昇するおそれがある。

| 改善措置の内容 | 全車両、当該金具を対策品に交換する。 | |

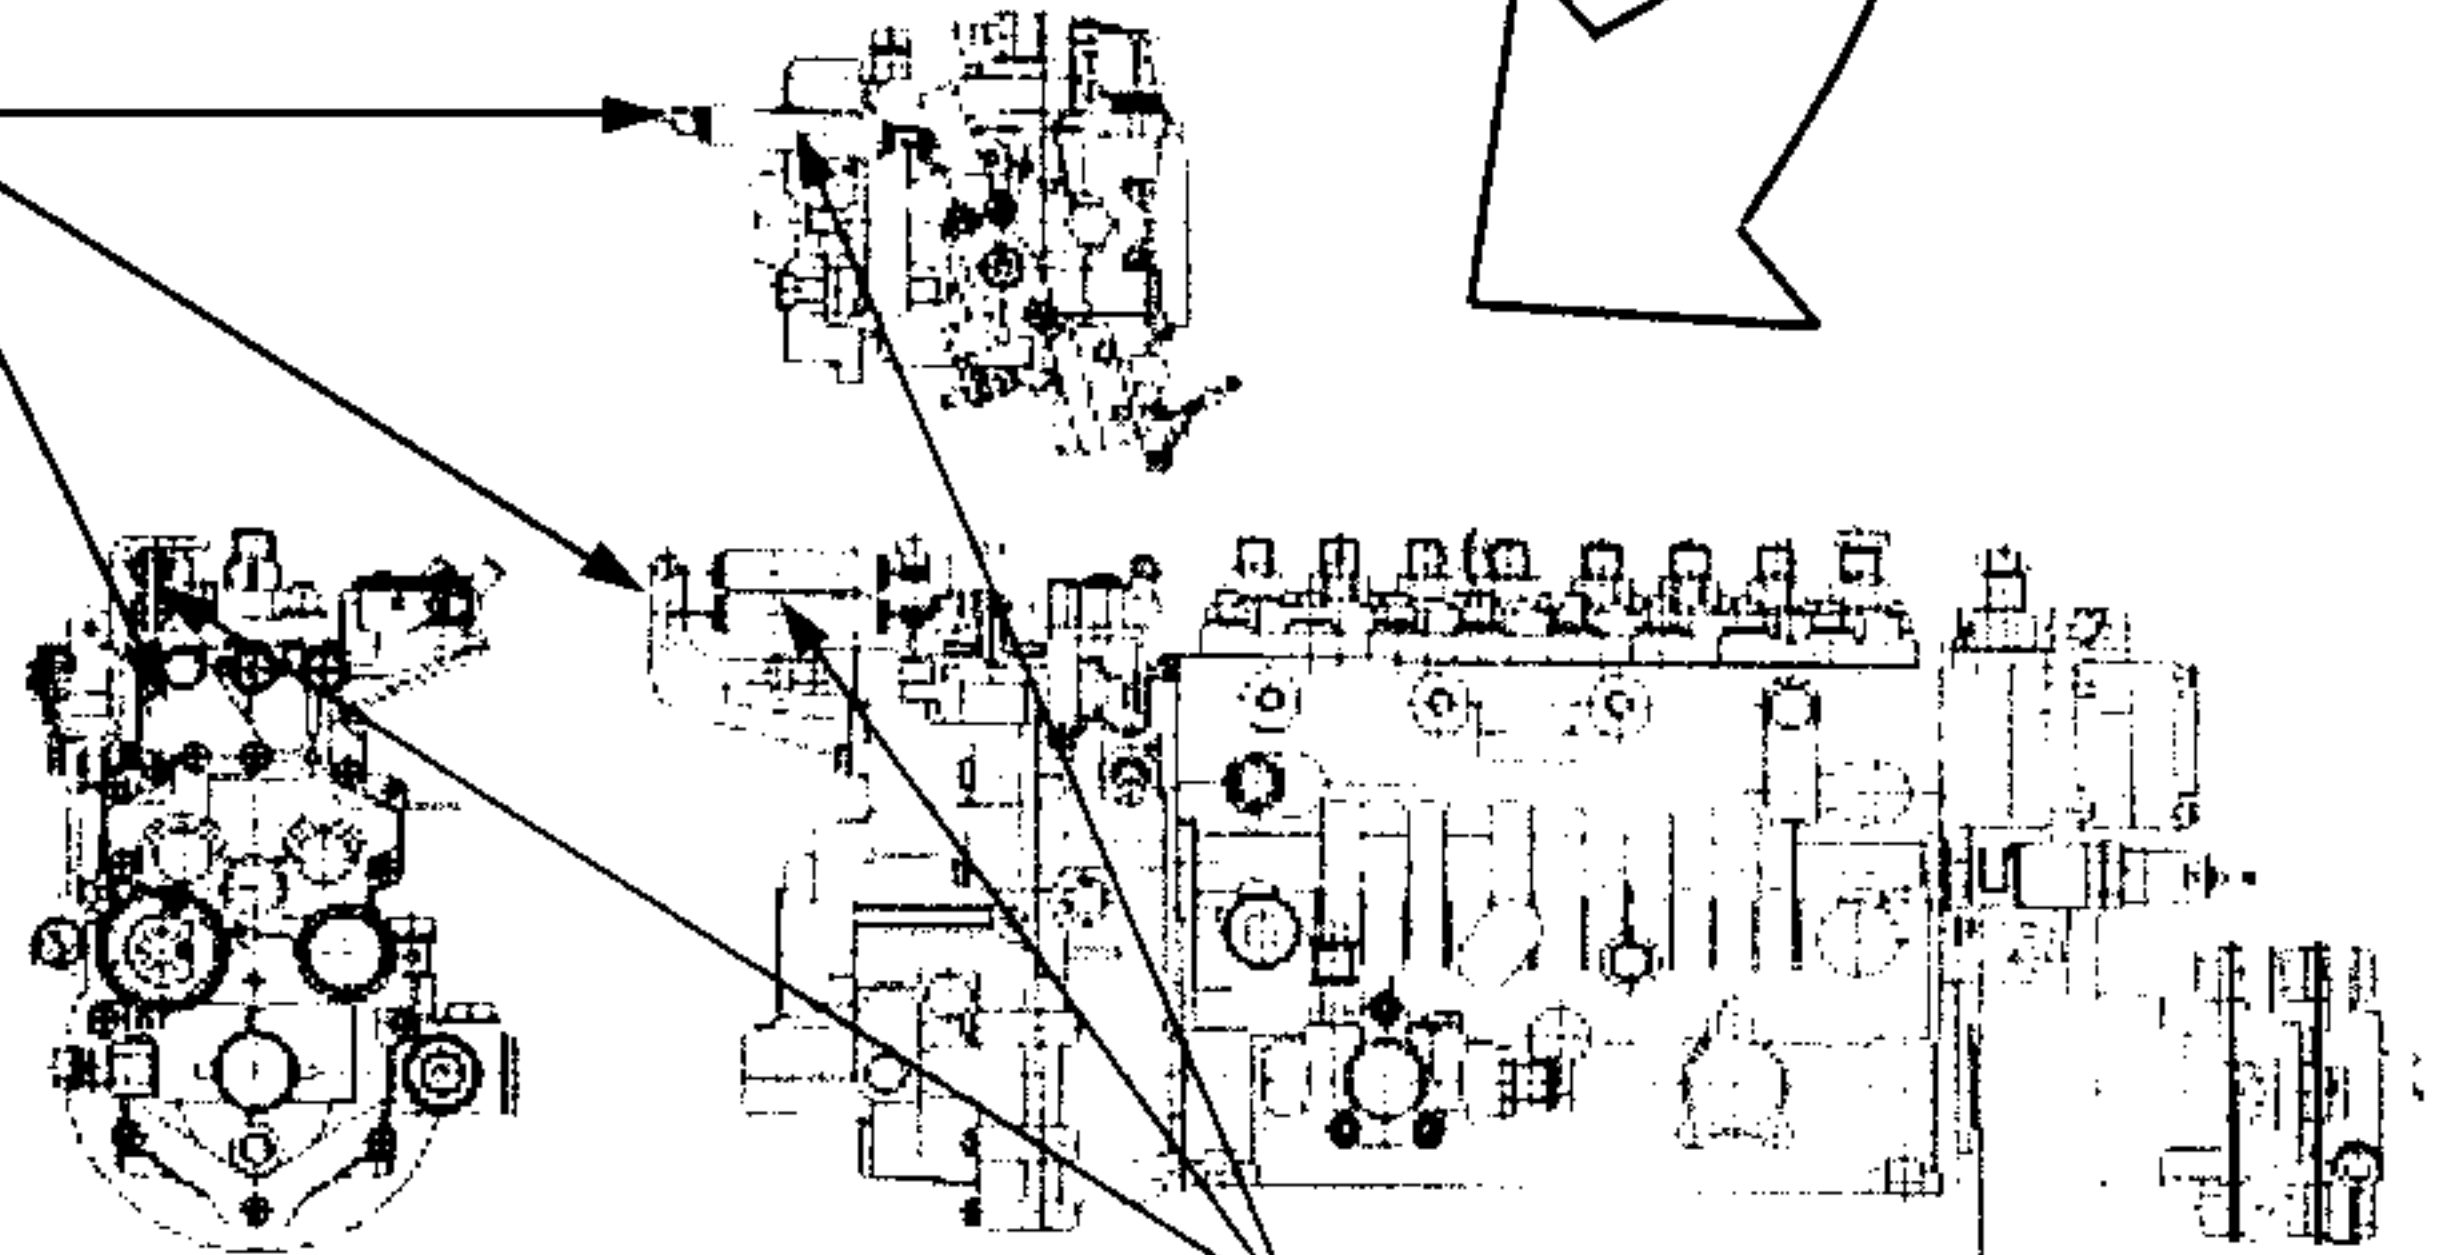
基準不適合箇所

燃料噴射装置（インジェクションポンプ）

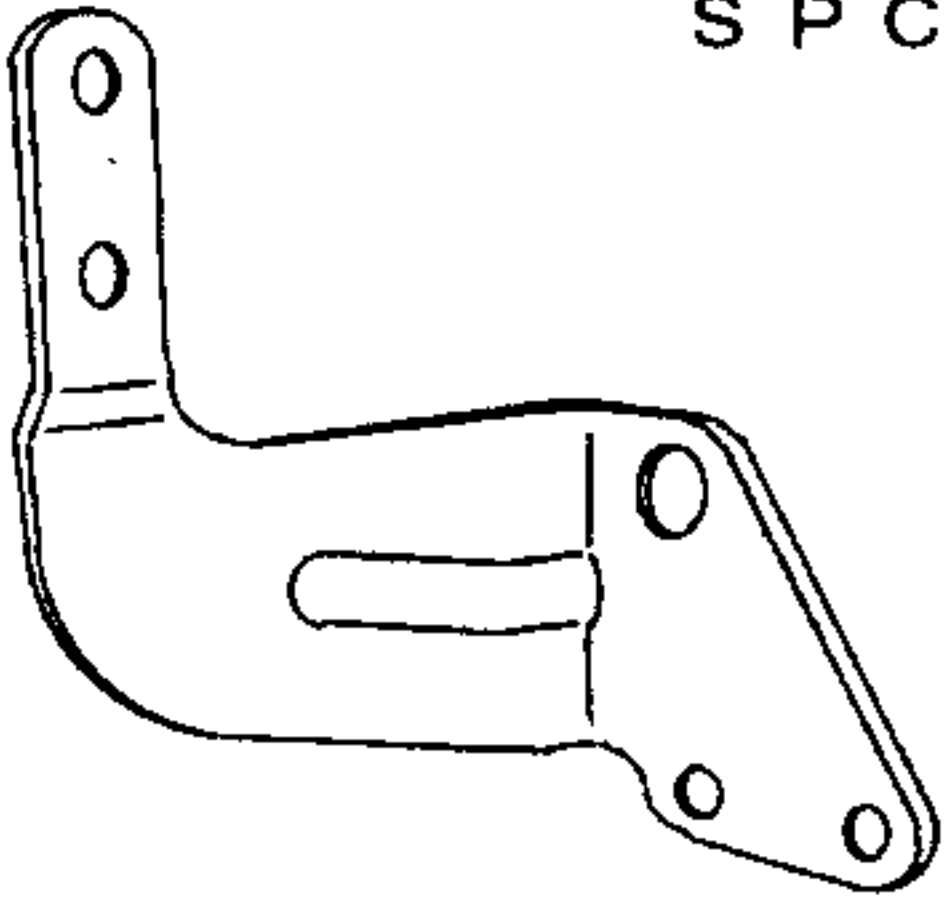
| 改善措置の内容 | 全車両、当該金具を対策品に交換する。 | |
|---|---|--|
| <p>改善前</p> <div data-bbox="389 1993 876 2493"> <p>材質<br/>SPCC</p> </div> | <p>改善後</p> <div data-bbox="1178 1969 1910 2569"> <p>材質変更<br/>SAAPH400</p> <p>補強材（リブ）追加</p> </div> | |
