# 改善箇所説明図

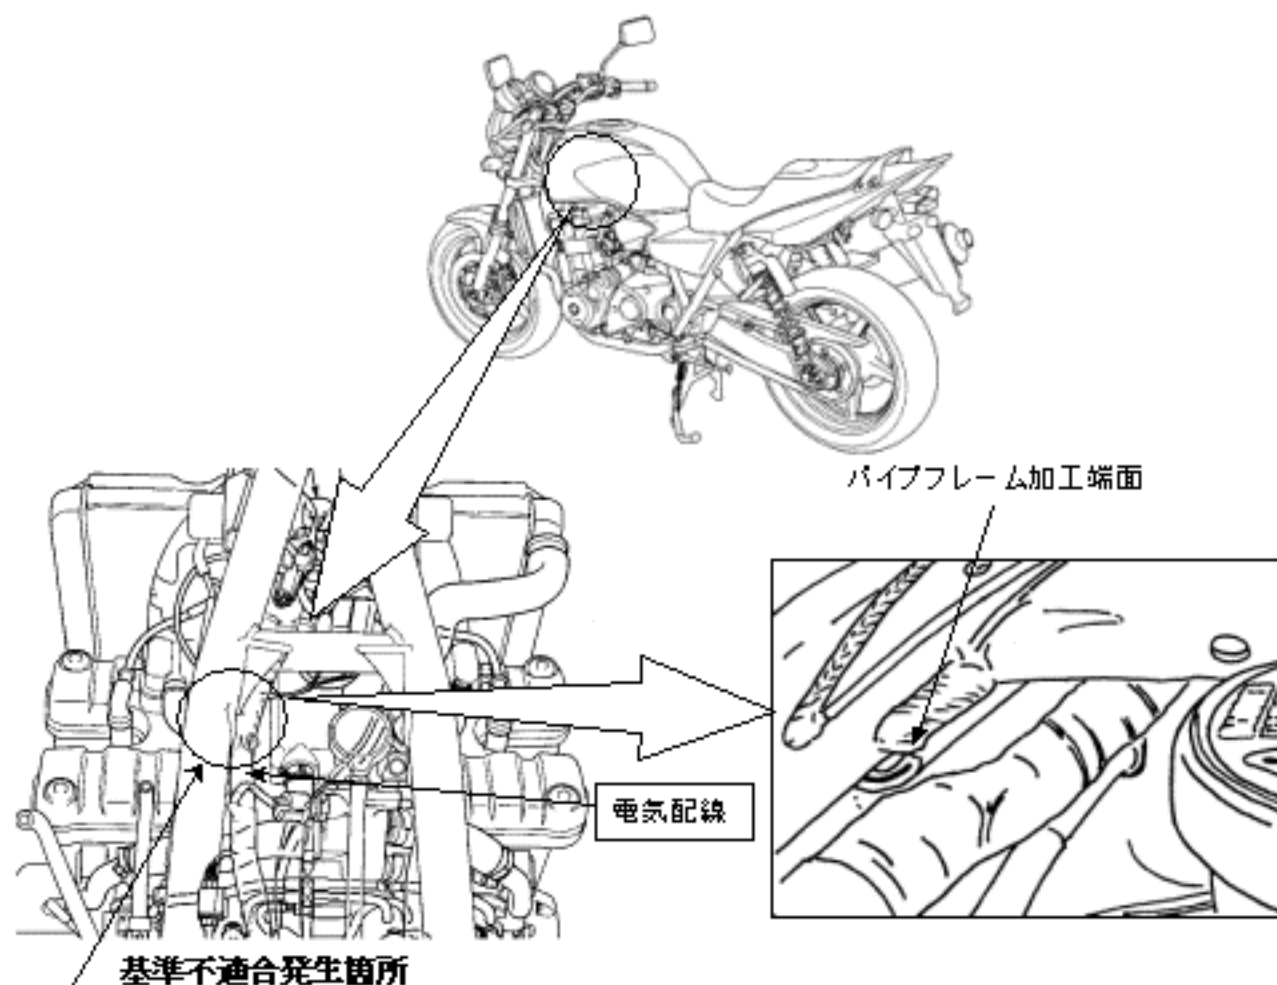
車体に取り付けている電気配線の保護方法が不適切なため、電気配線組み付け作業時に車体溶接部の端面（パイプフレーム加工端面）で配線の被覆を損傷させたものがあり、その状態で使用を続けると、走行時の振動等で車体と接触して電気回路が短絡すると、ヒューズが切れて原動機が突然停止したり制動灯が点灯しなくなる等電気系統の一部が作動しなくなるおそれがある。

全車両、パイプフレーム加工端面の修正をおこなう。

全車両、当該電気配線を点検し、配線の被覆に損傷のあるものは対策品の電気配線と交換する。また、被覆に損傷のないものは保護チューブを追加する。

識別: 車台番号付近に黄色のペイントを塗布する。
