## 改善箇所説明図

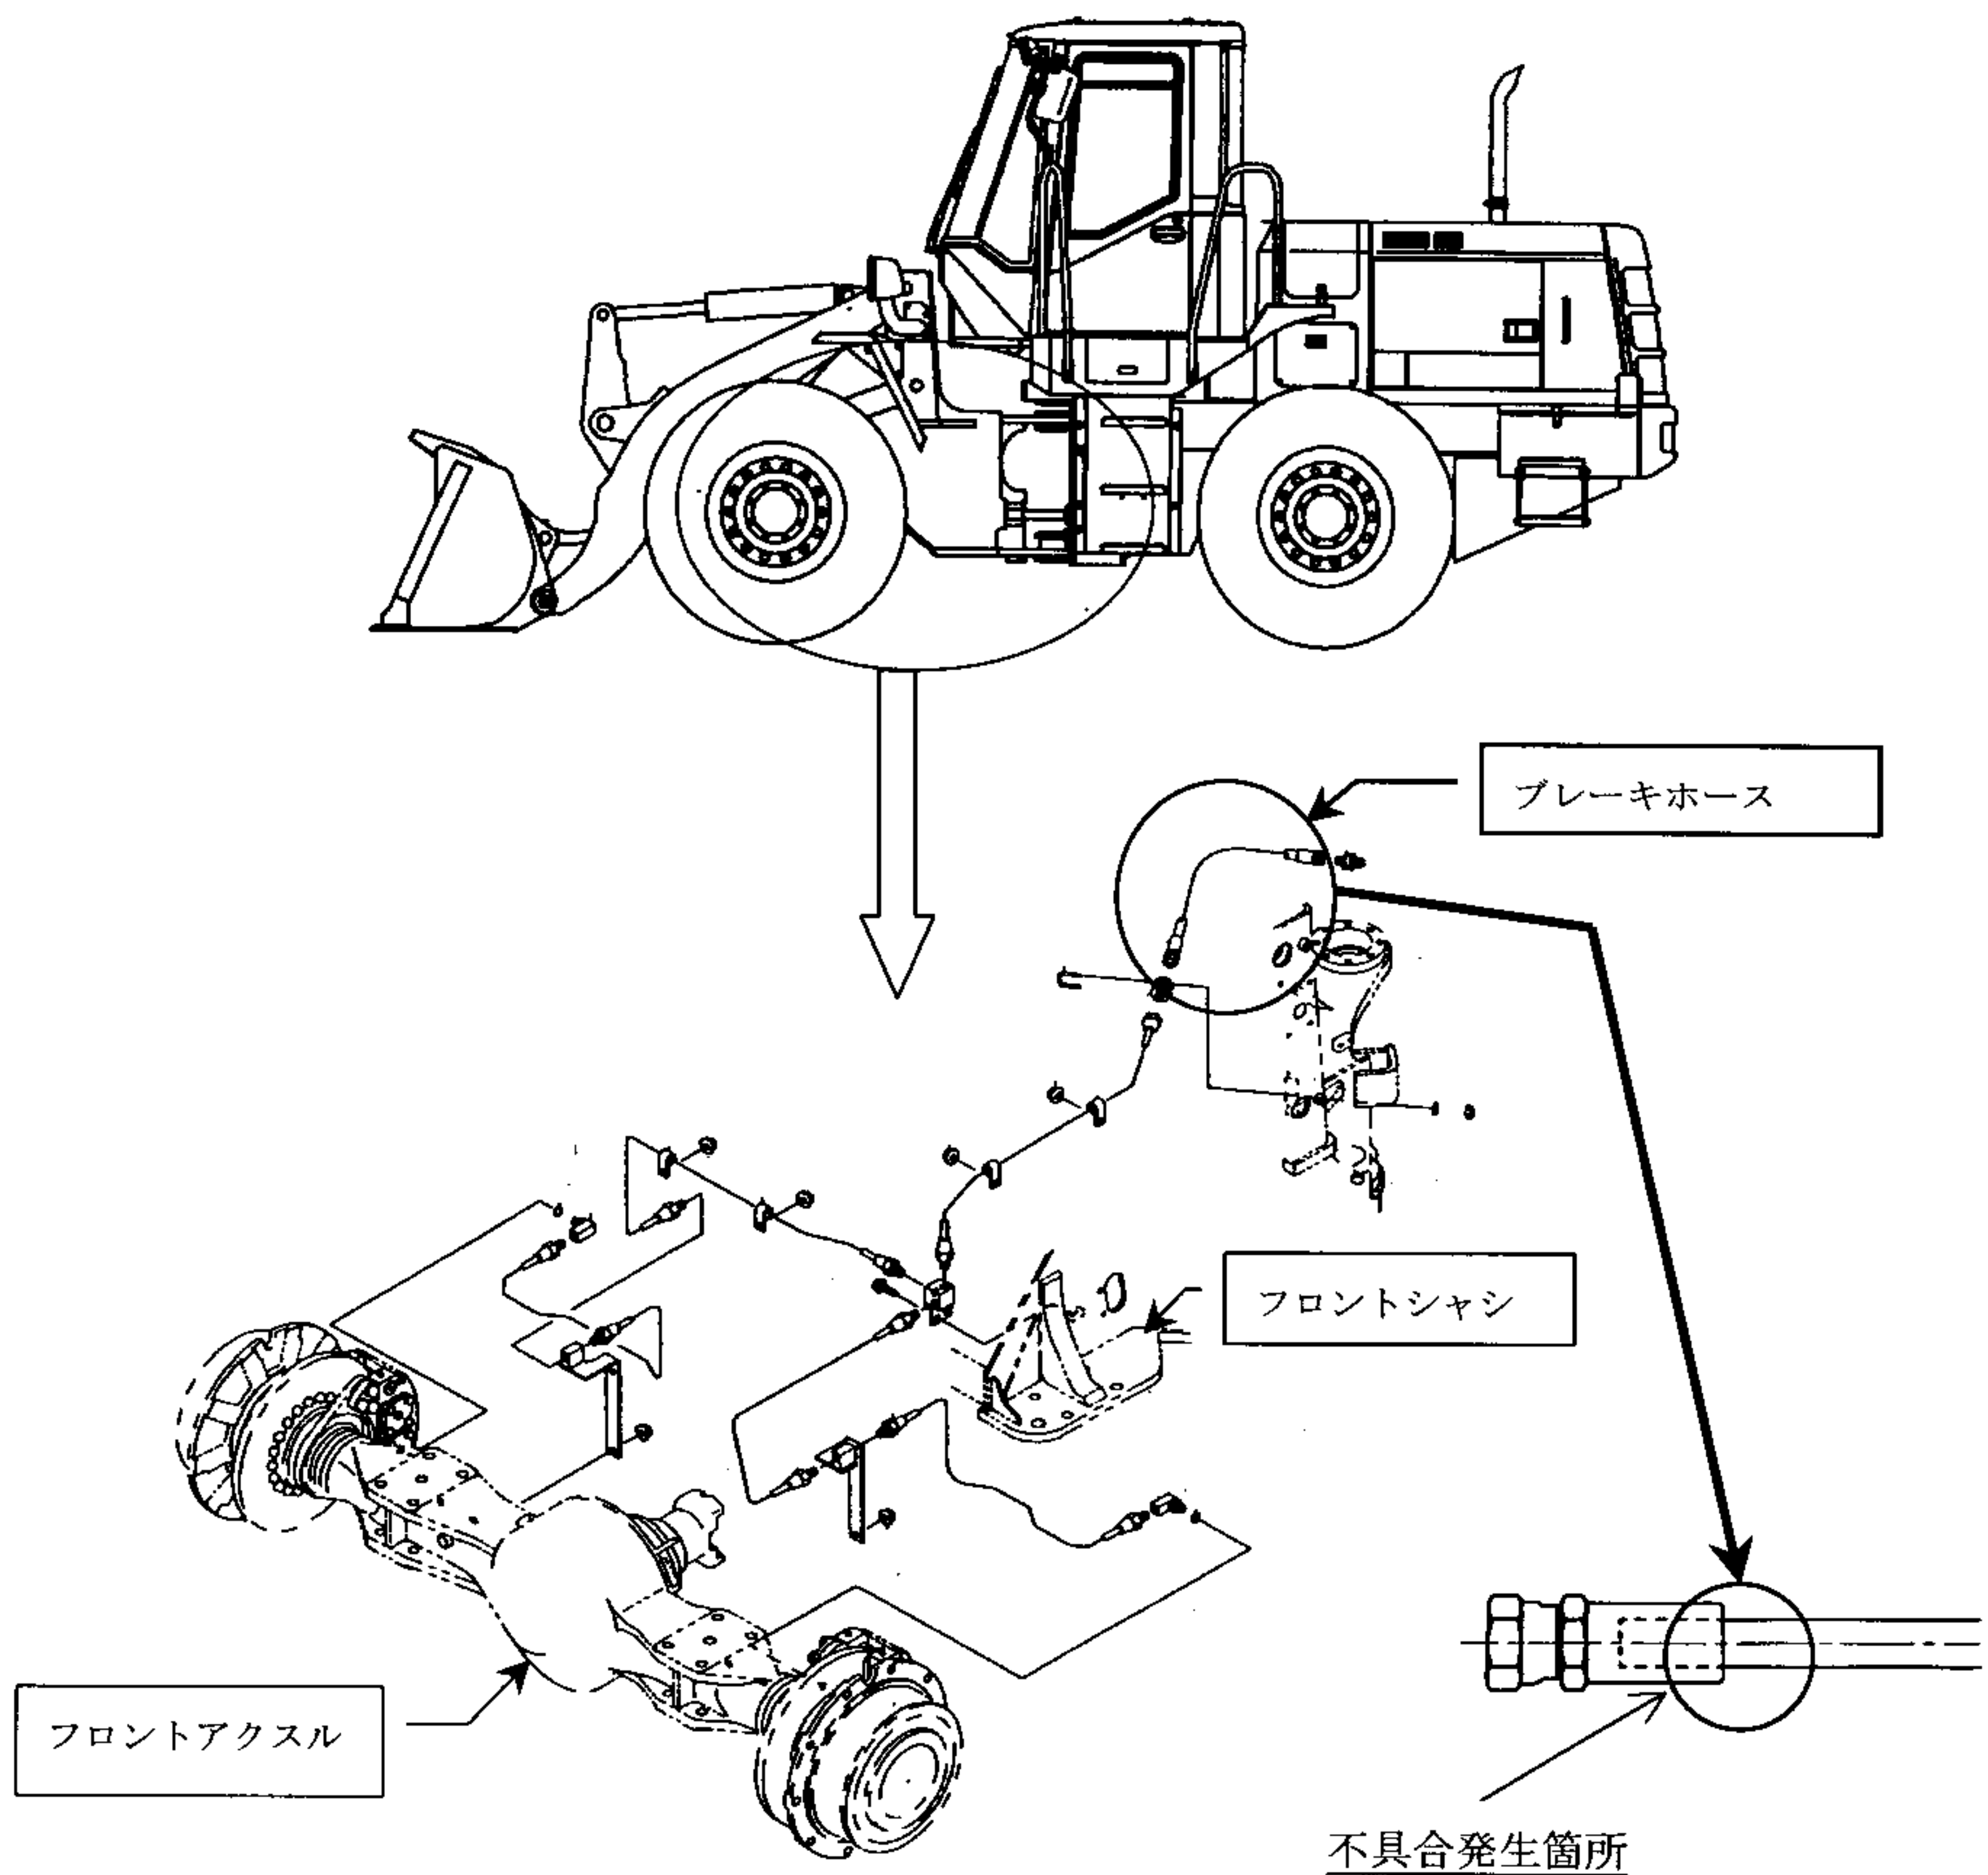
制動装置において、ブレーキホースの強度が不足しているため、ホースかしめ部より油漏れが発生し、最悪の場合、ブレーキ油量・油圧警告灯が点灯するとともに制動力が低下するおそれがある。

全車両、ブレーキホースを良品と交換する。
