# 改善箇所説明図

## ①自動変速機マウント

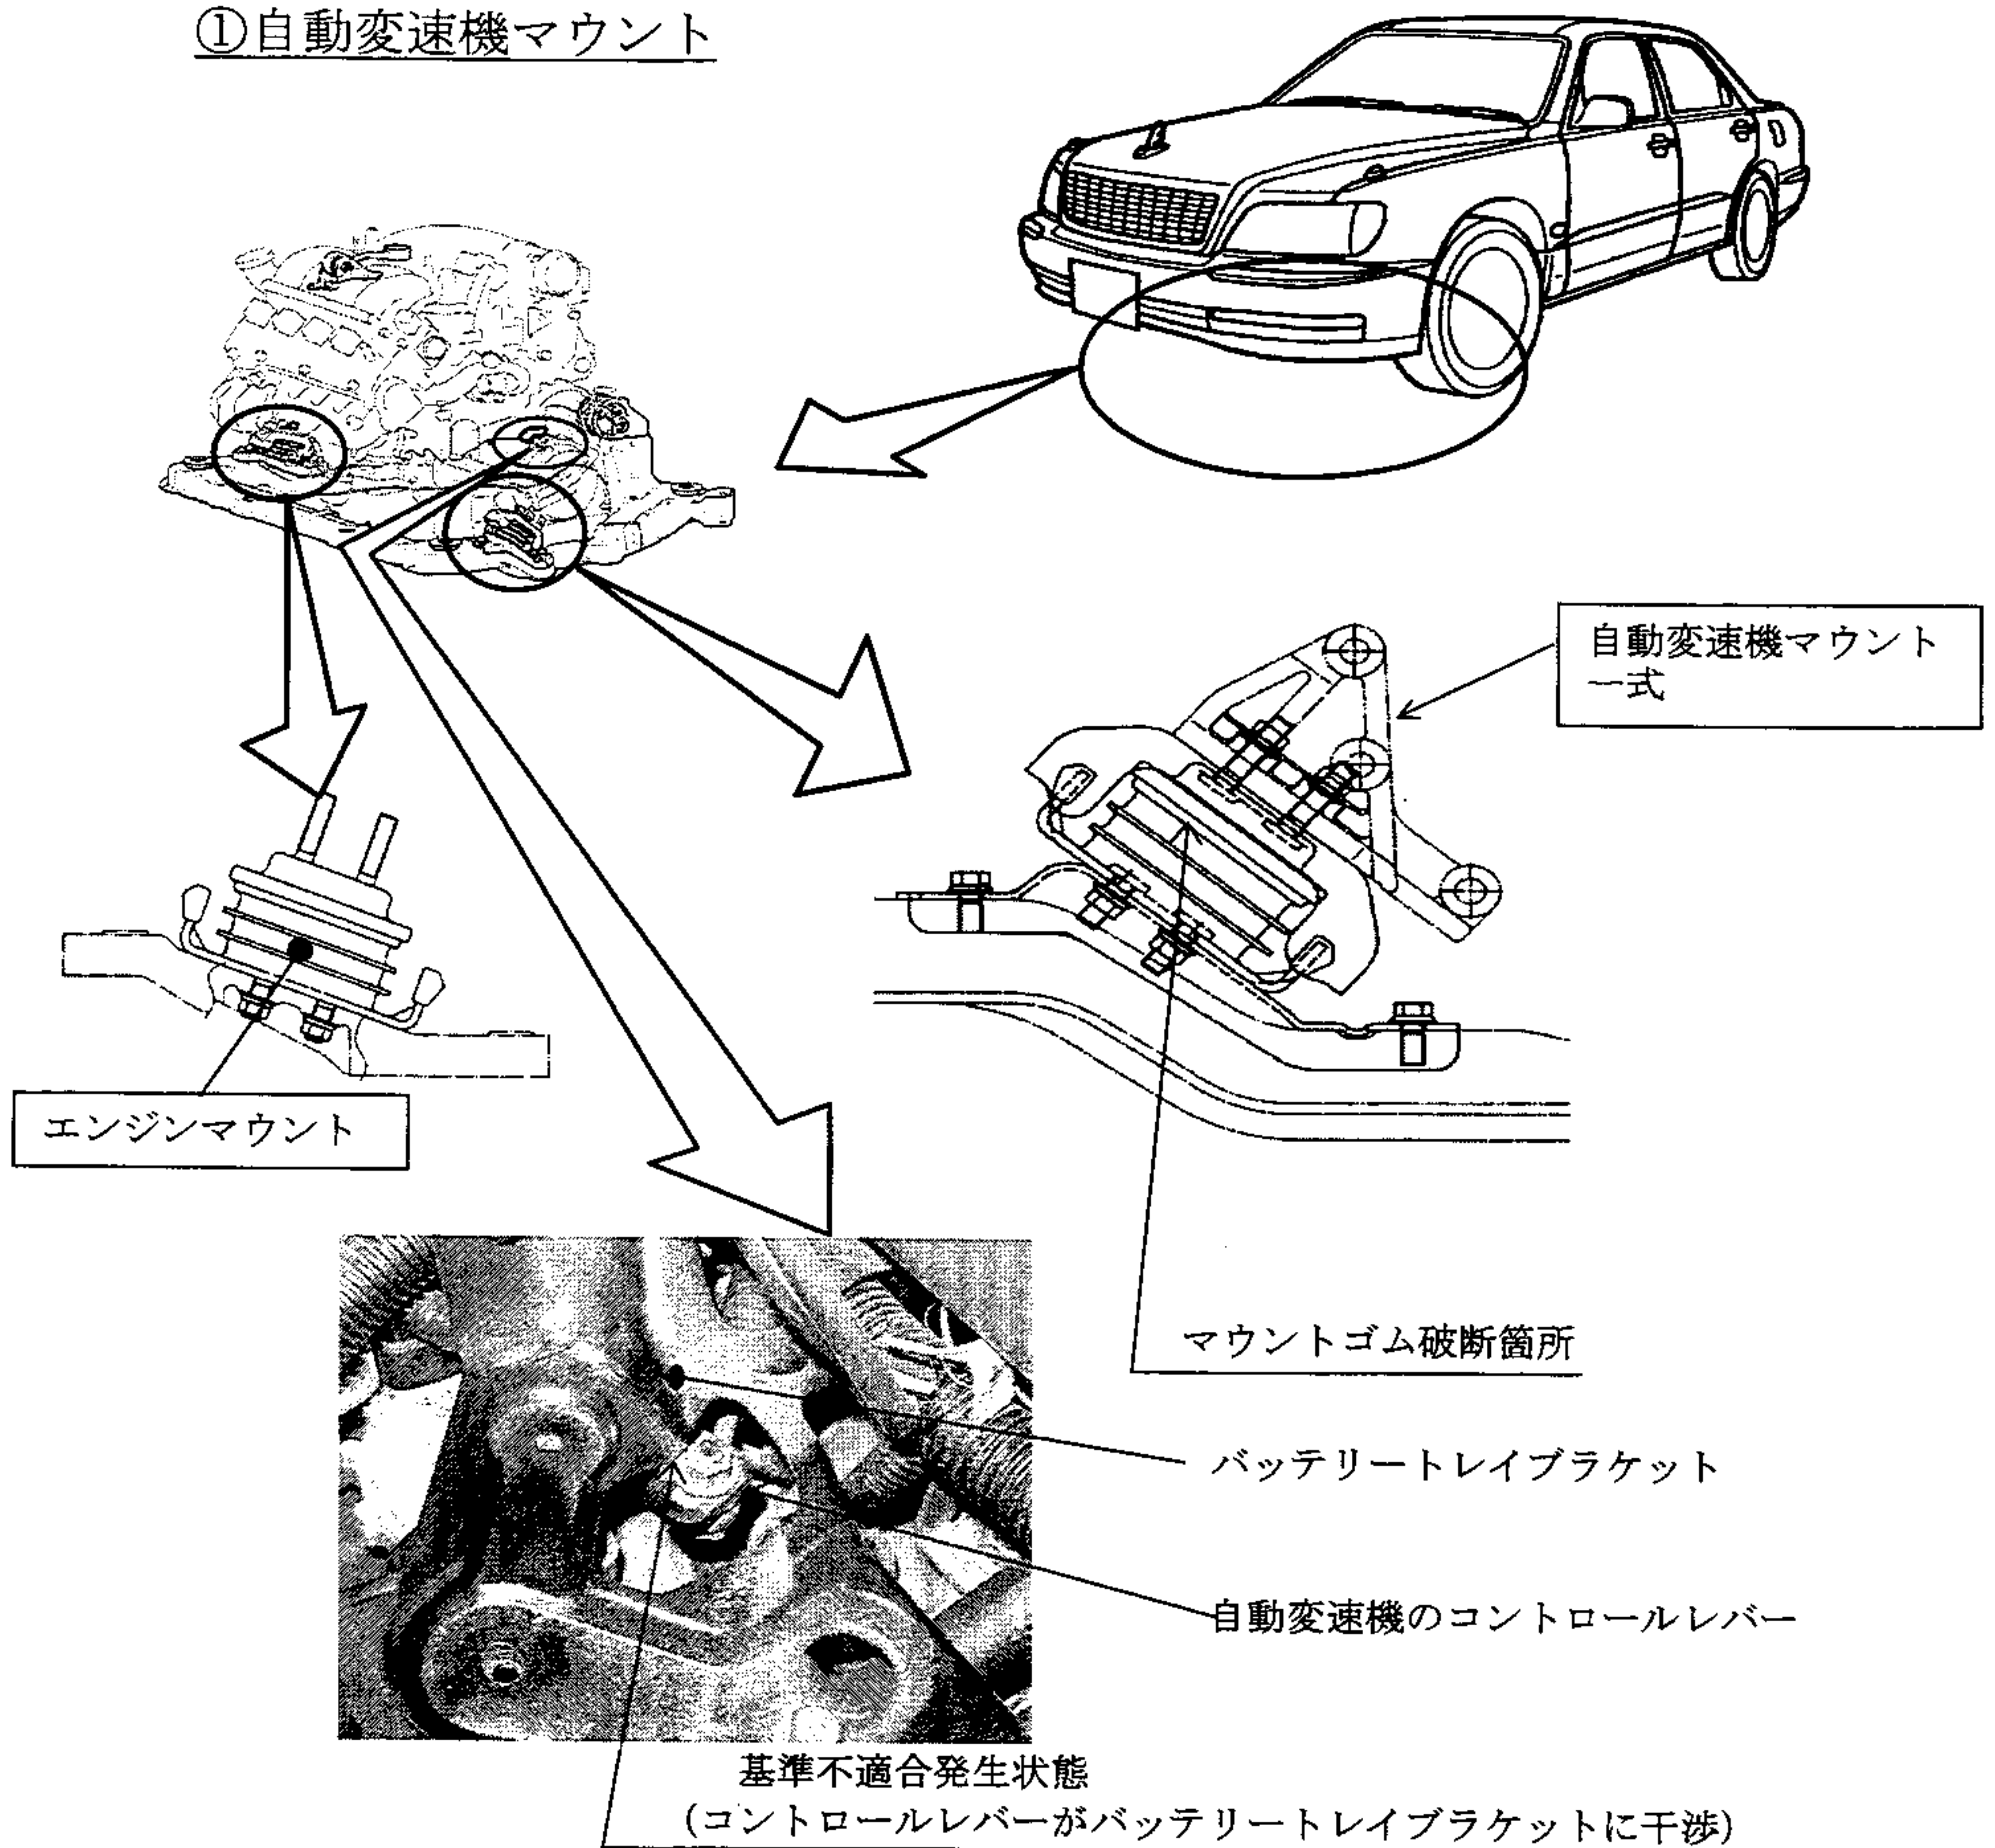
自動変速機マウントにおいて、ゴムの耐熱強度が不足しているため、長時間のアイドリング等により当該ゴム部が熱劣化し破断することがあり、そのままの状態で使用を続けると、最悪の場合、自動変速機のコントロールレバーがバッテリートレイブラケットに干渉し、Pレンジへシフト不能となり、イグニッションキーが抜けなくなるおそれがある。

全車両、自動変速機マウント一式を対策品と交換する。

更に、上記の変更のみでは振動レベルが悪化するため、エンジンマウントも併せて対策品と交換する。

識別：助手席前側ドアのローワーヒンジにあるドアヒンジ取付けボルト(下側)頭部に白色または黄色ペイントを塗布する。
