## 改善箇所説明図

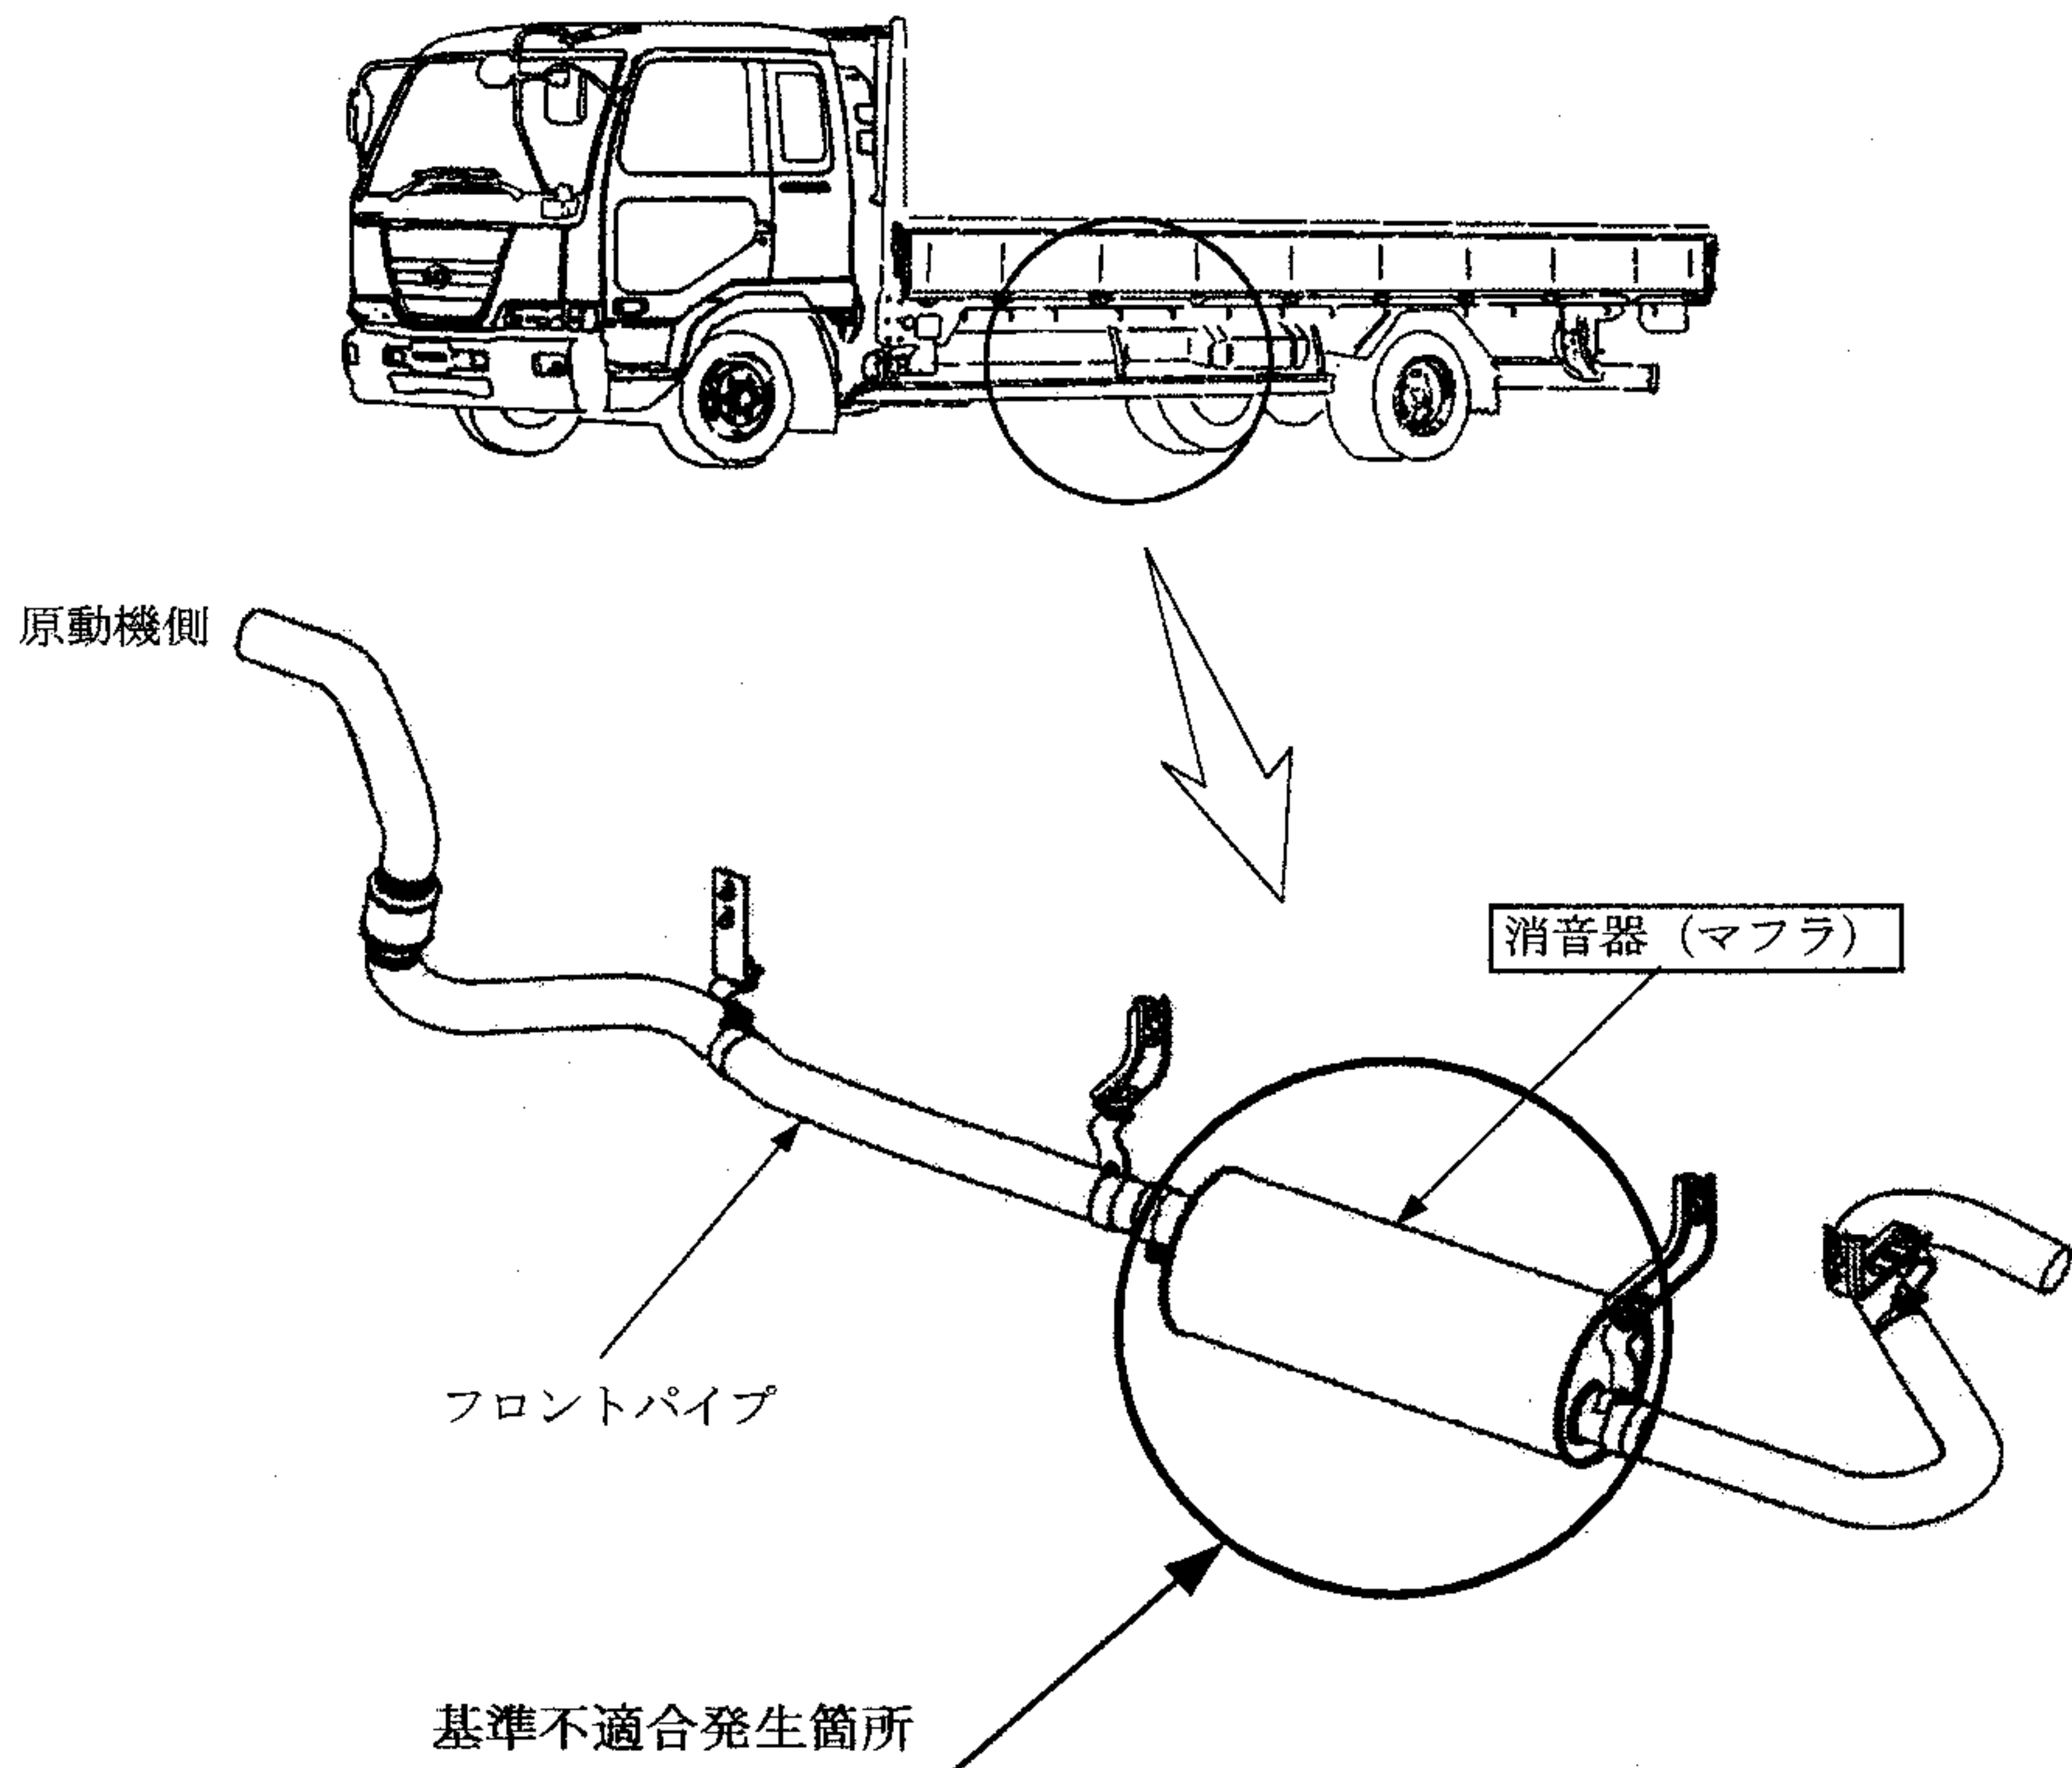
騒音防止装置の消音器（マフラ）において、当該マフラの内部構造が不適切なため、走行中の排出ガス温度および原動機の振動等により当該マフラの内部部品が損傷して異音が発生し、そのままの状態で使用を続けると、排出ガス入口パイプの溶接部に亀裂が生じ、排出ガスが漏れるおそれがある。

全車両、当該マフラを対策品と交換する。

識別：キャブ左側乗降扉内側面（車両主要諸元票貼付部）の近傍に、黄色ペイントを塗布する。
