# 改善箇所説明図

## 基準不適合箇所

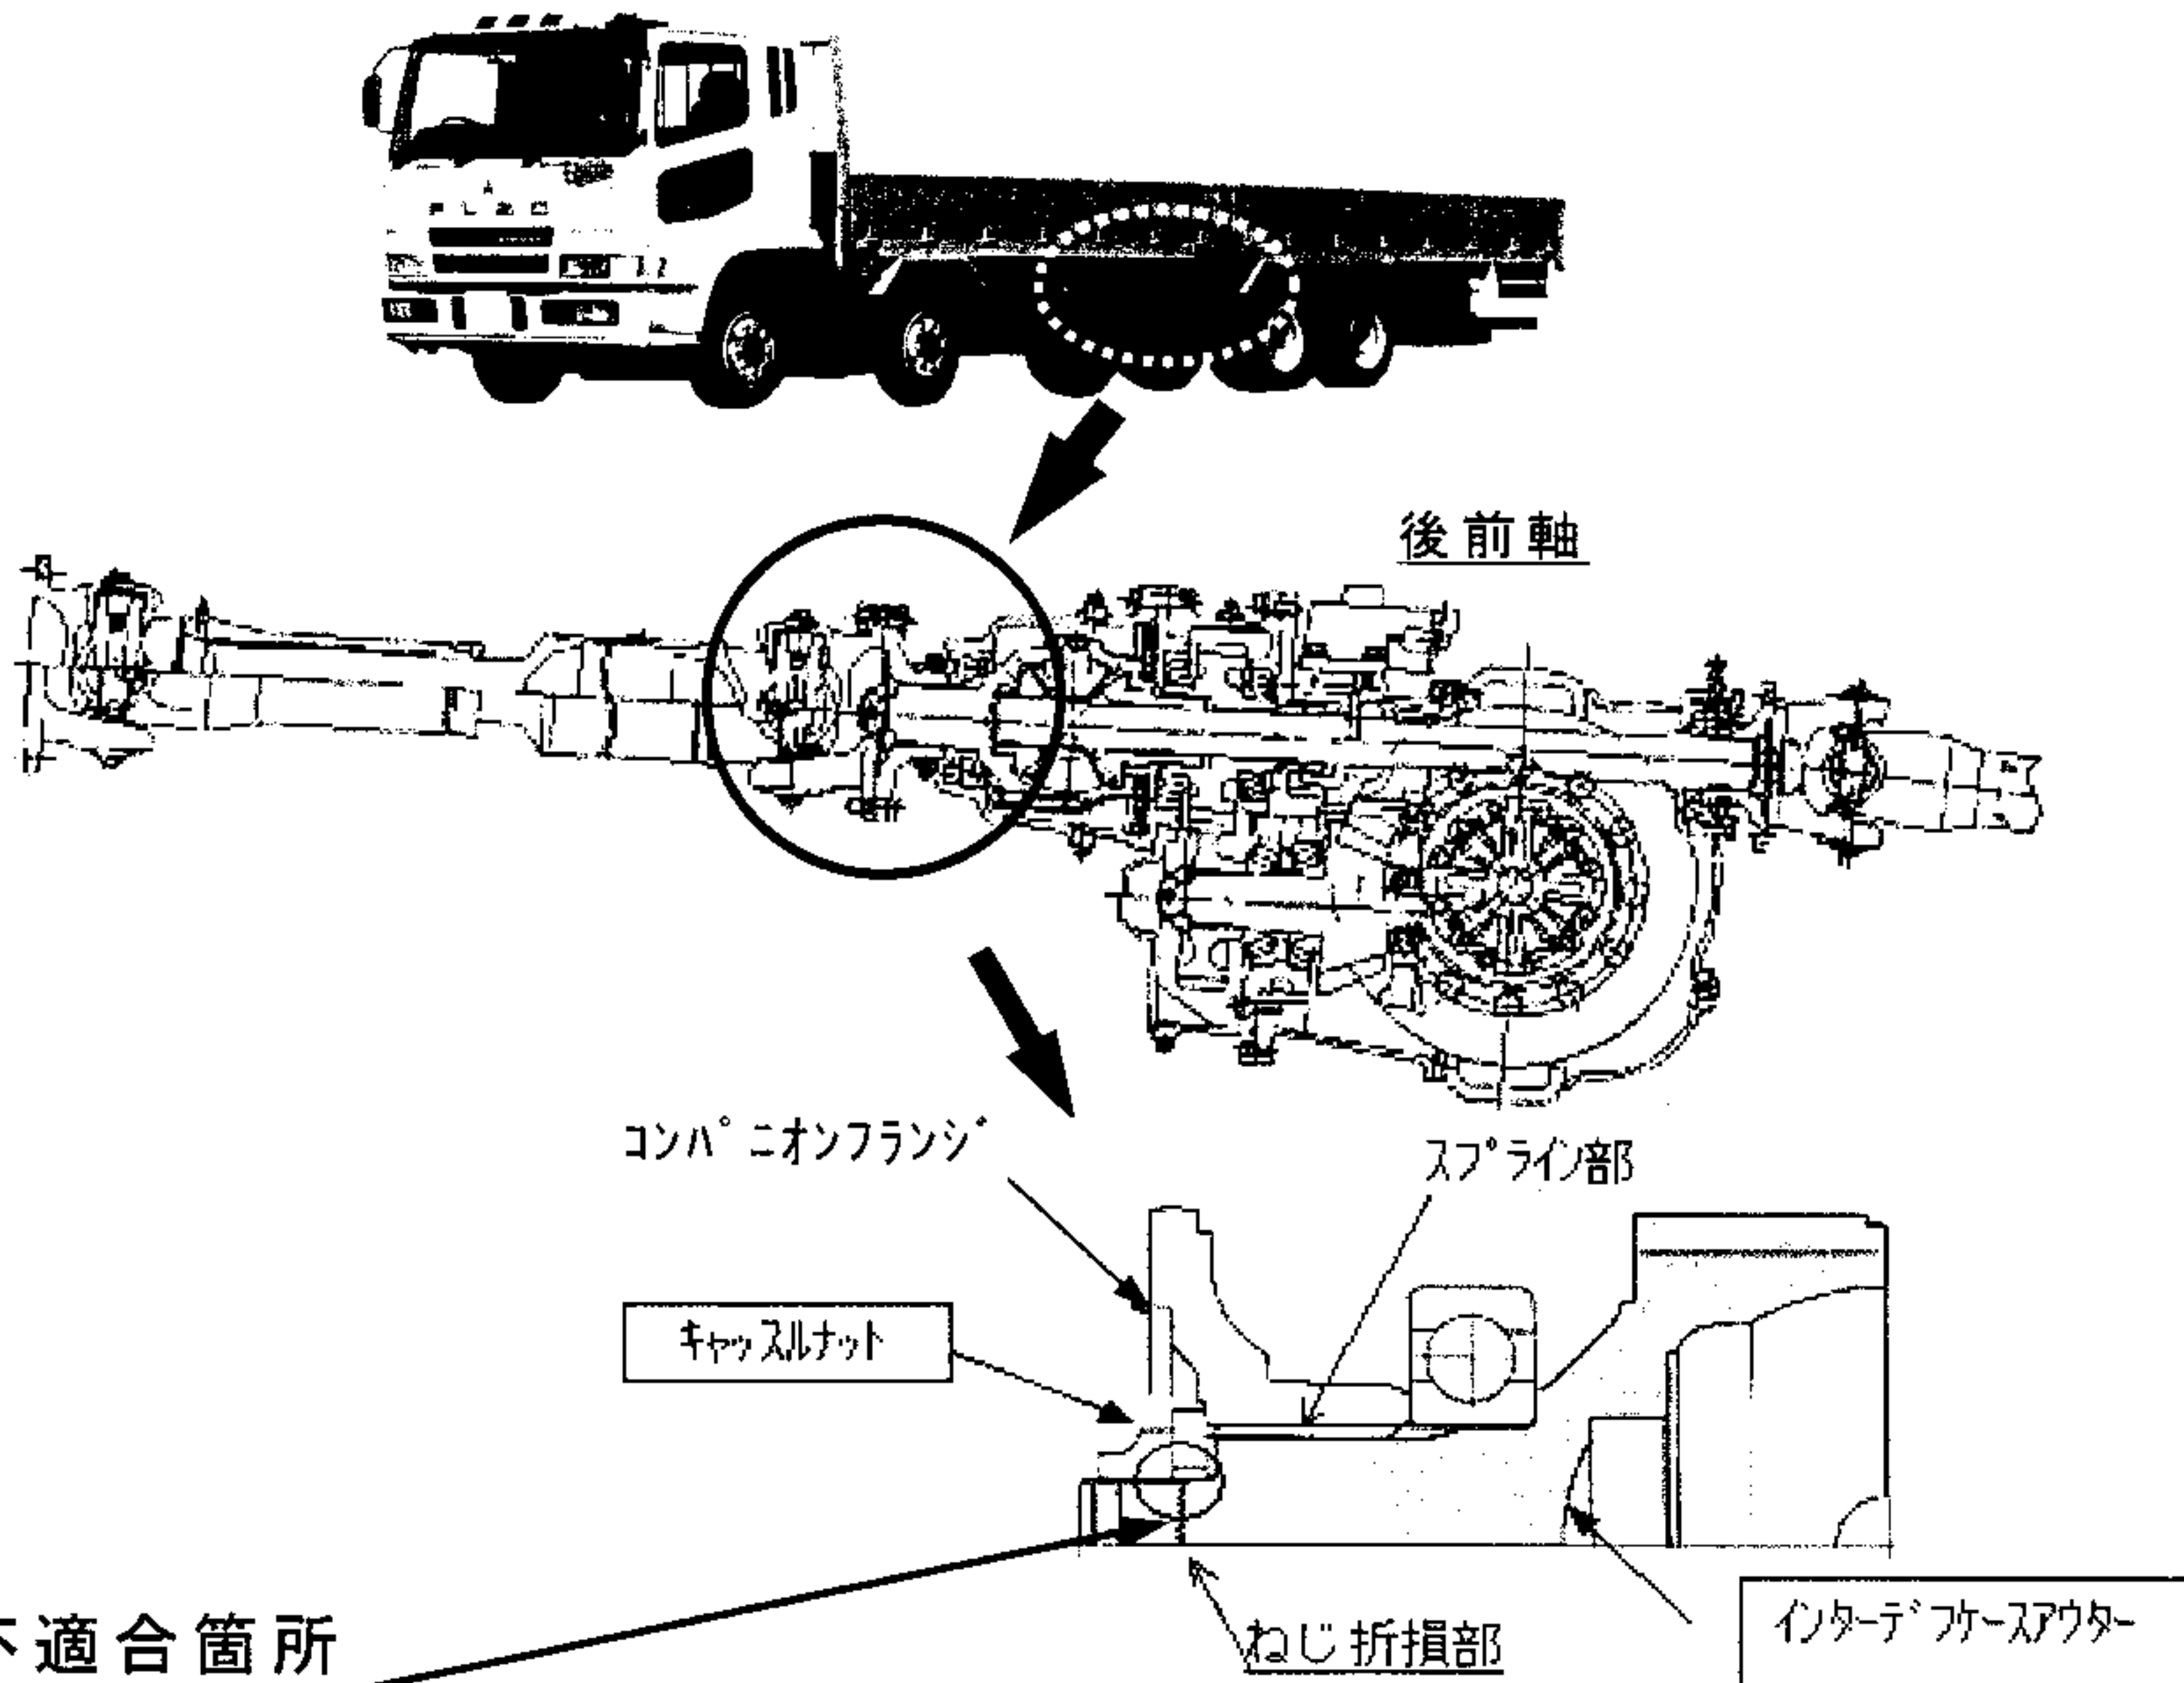
後2軸駆動車の動力伝達装置において、推進軸を接続する前側の駆動軸側入力軸（インターデフケースアウター）の接手取付け部のねじ強度が不十分なため、当該ねじ部が折損し、そのままの状態で使用を続けると、推進軸が駆動軸から抜け出し、走行不能となるおそれがある。

| 改善措置の内容 | 全車両インターデフケースアウターを対策品に交換する。 |
| <p>① インターデフケースアウターねじ径のサイズアップ</p> <p>新： M36×1.5 ← 現： M33×1.5</p> <p>（ねじ径φ36mmで1.5ピッチのねじ） （ねじ径φ33mmで1.5ピッチのねじ）</p> <p>② インターデフケースアウターねじ部根元の不完全ねじ部廃止。<br/>（ねじ部応力集中の緩和）</p> <p>ねじ部根元の不完全ねじ部廃止</p> | |

識別：作業完了車には、後前軸前側のコンパニオンフランジ側面に白色ペンキを塗付する。
