## 改善箇所説明図

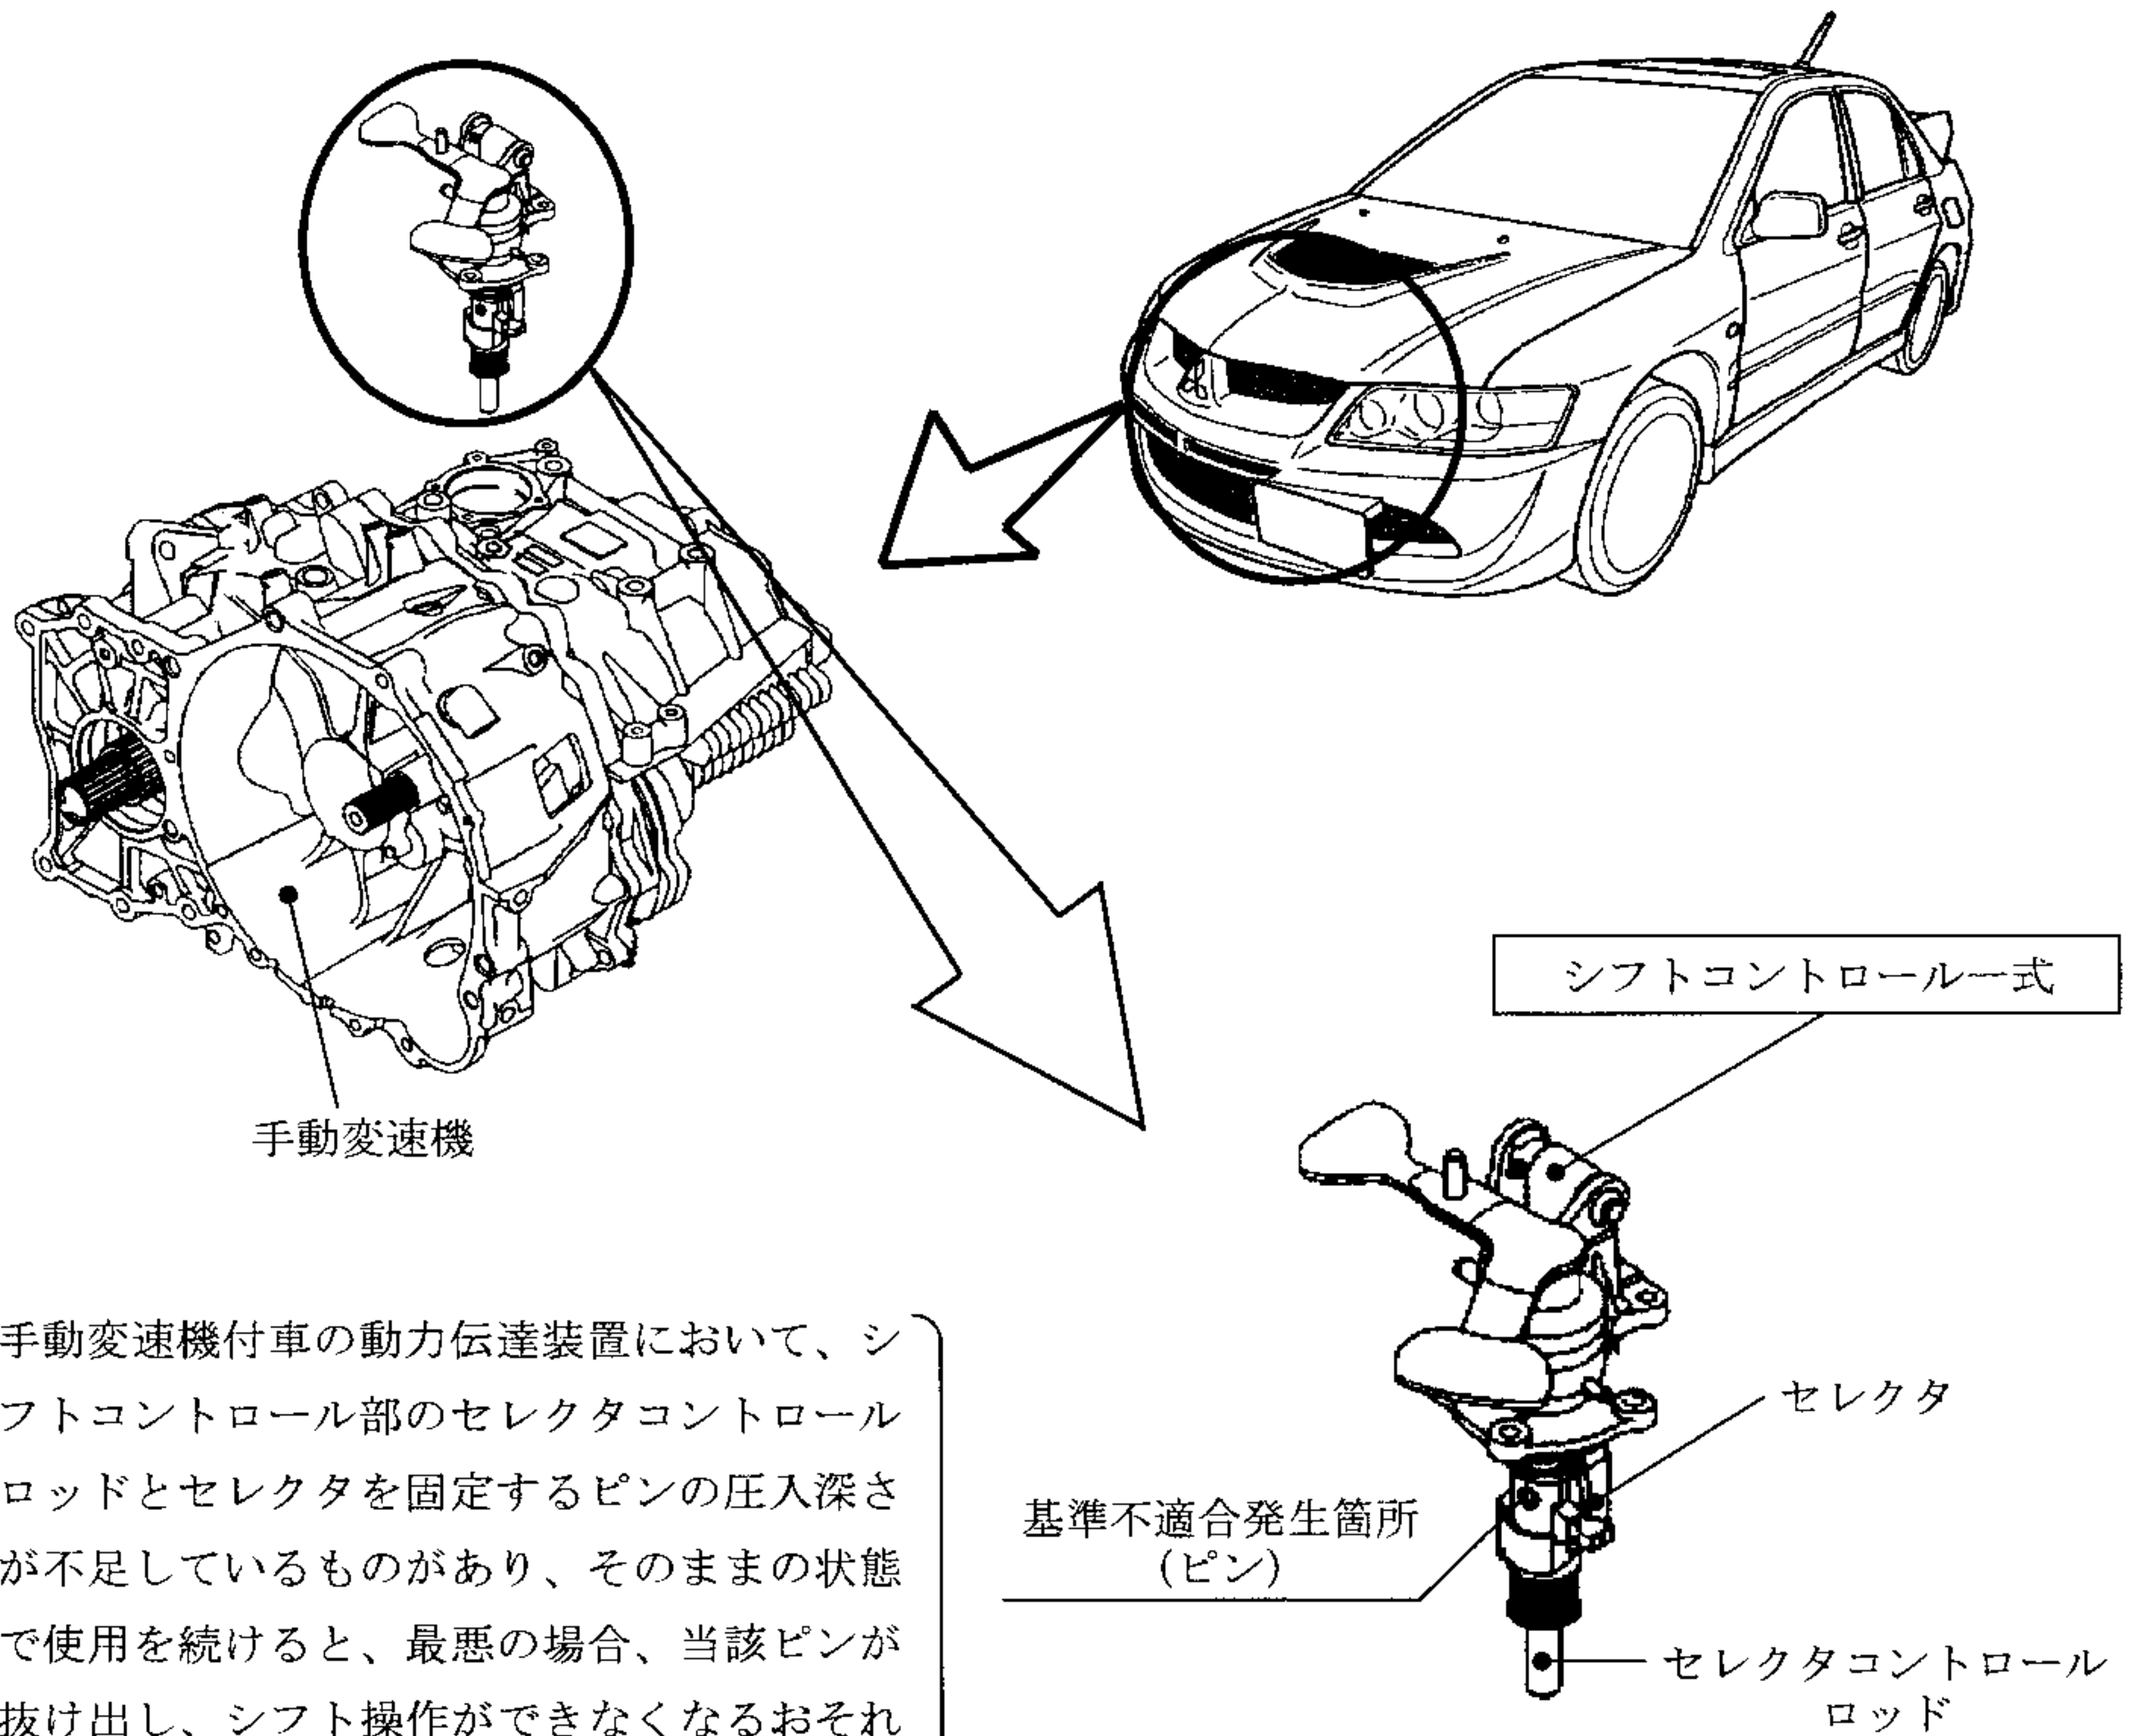
手動変速機付車の動力伝達装置において、シフトコントロール部のセクタコントロールロッドとセクタを固定するピンの圧入深さが不足しているものがあり、そのままの状態で使用を続けると、最悪の場合、当該ピンが抜け出し、シフト操作ができなくなるおそれがある。

全車両、当該ピンの圧入深さを点検し、圧入深さが不足しているものはシフトコントロール一式を対策品と交換する。

識別：シフトコントロール部のレバー上面に赤マジックで○印を塗布する。
