# 改善箇所説明図

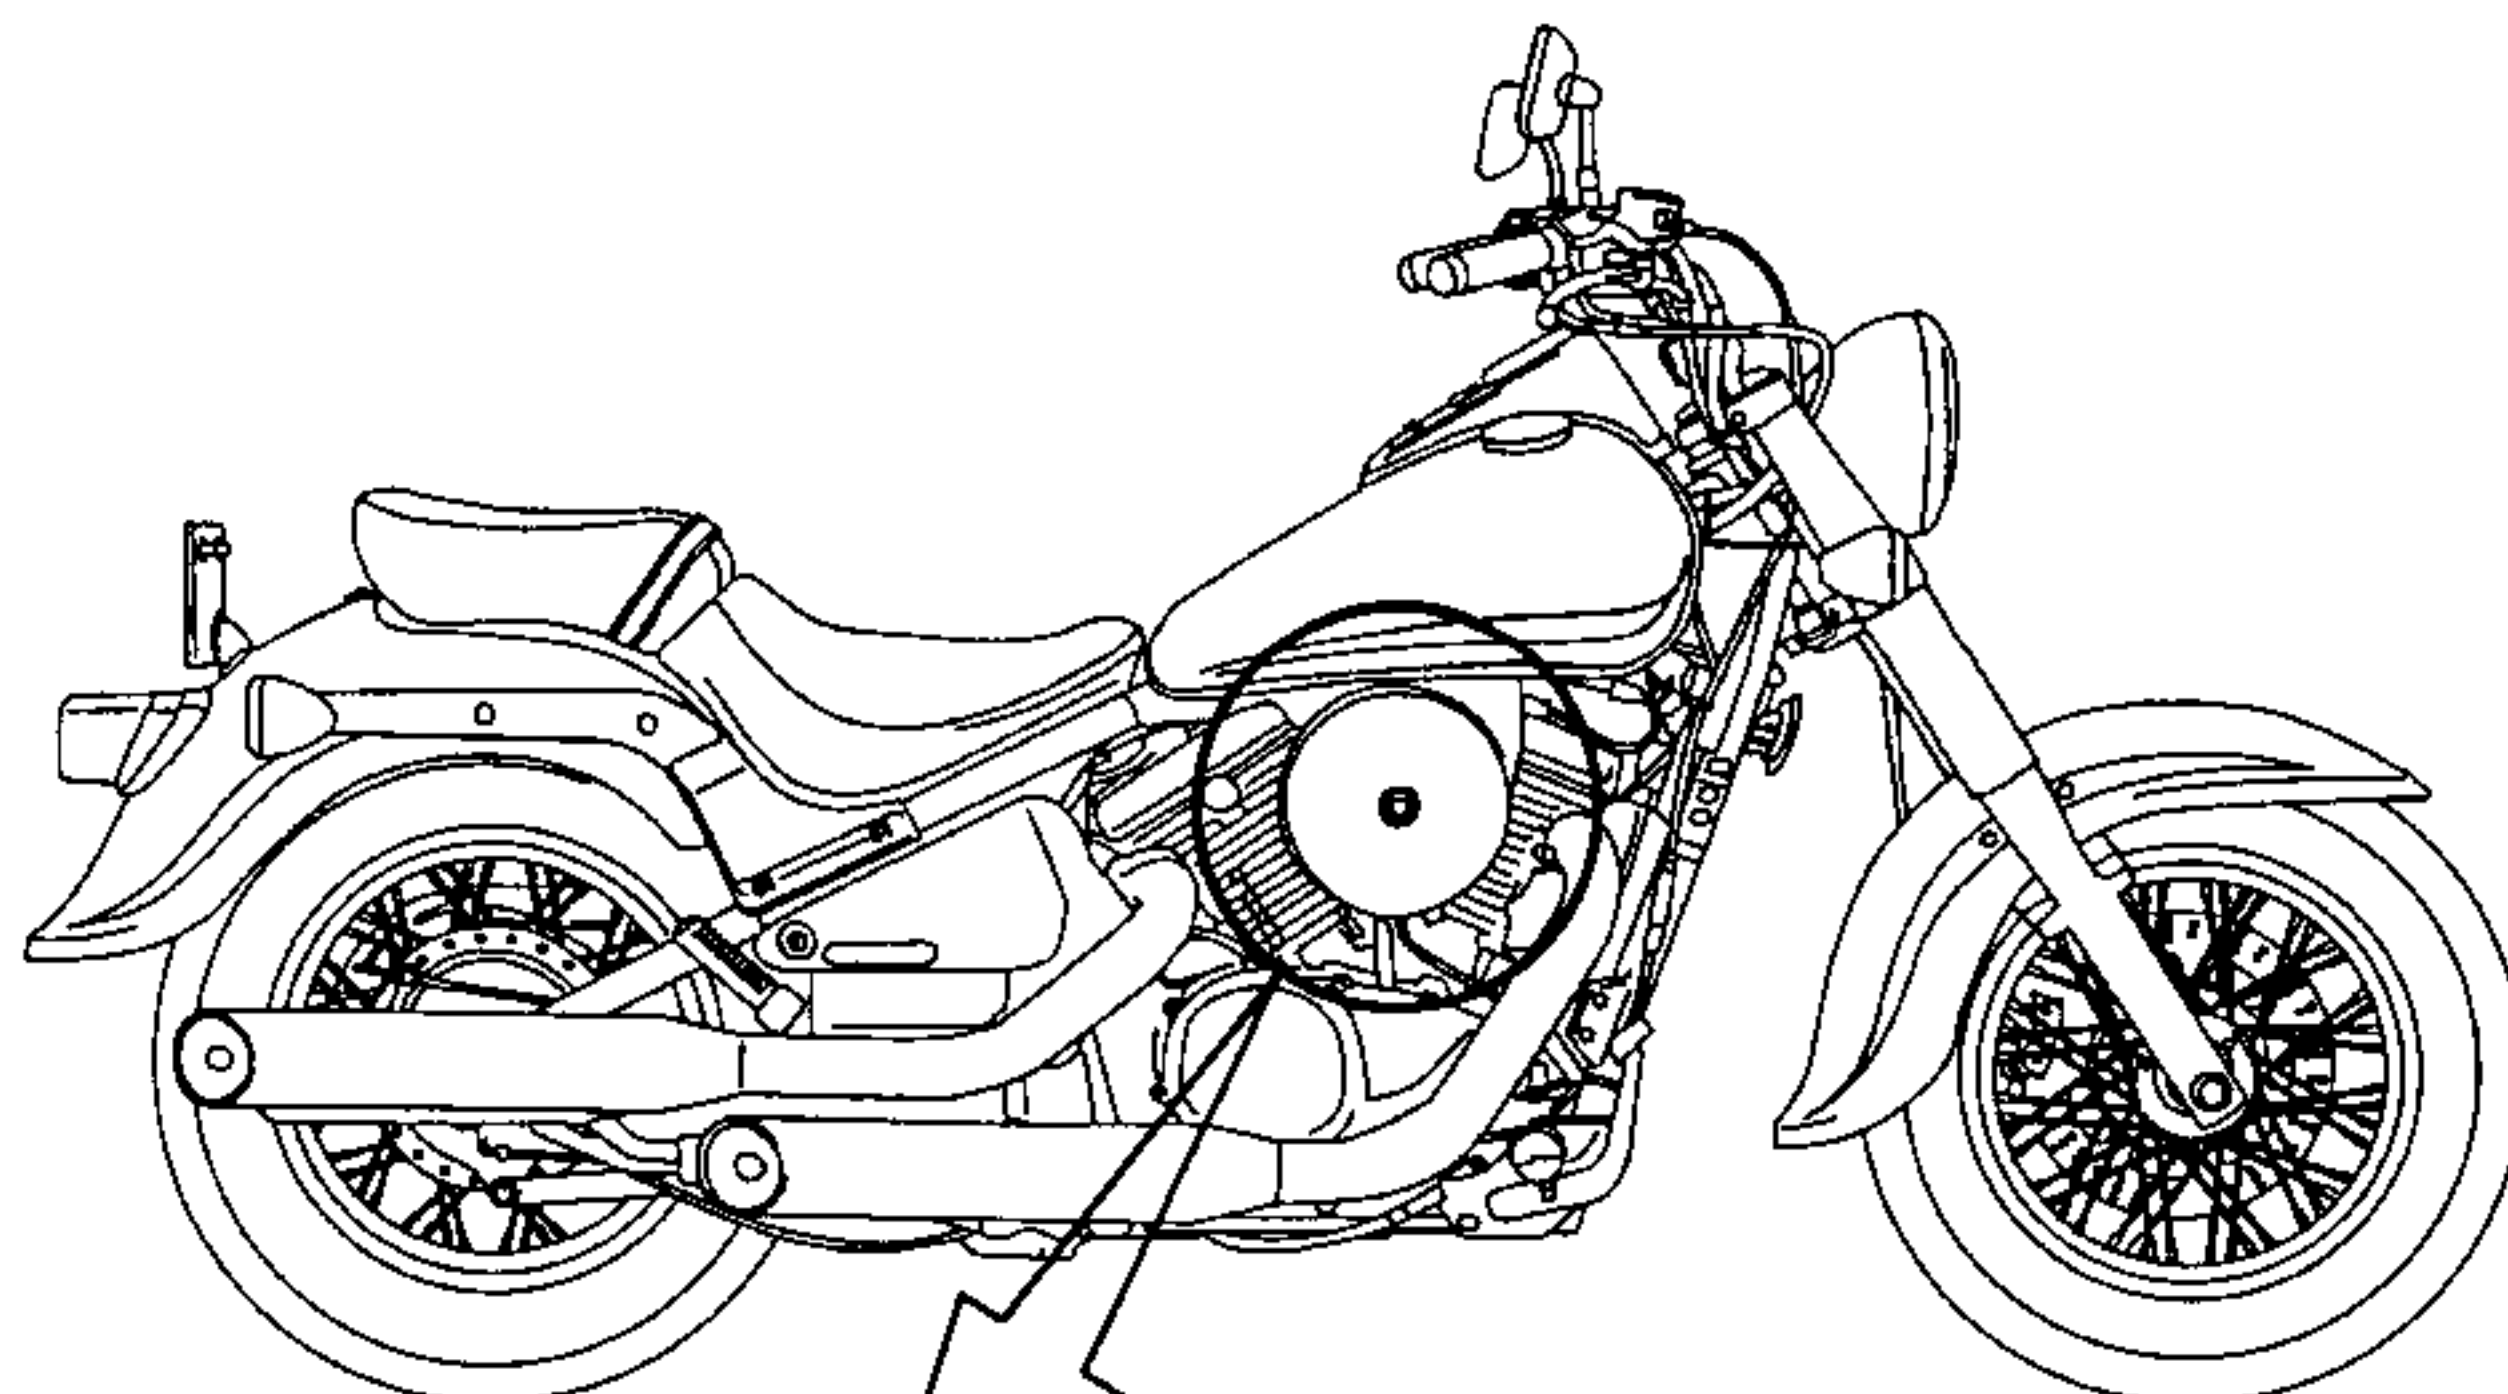
加速ポンプ部

燃料装置において、エンジン運転検査時に変質した燃料を使用したため、キャブレターの加速ポンプ室内のダイヤフラムが侵され膨潤しているものがあり、そのままの状態で使用を続けるとダイヤフラムが破損し、加速ポンプのロッド上部のブーツ部から燃料が漏れるおそれがある。

全車両、ダイヤフラムを新品と交換する。

識別：キャブレター上部後ろ側にある「CVK」マークの部分に識別用ポンチマークを打刻する。
