## 改善箇所説明図

### 基準不適合発生箇所

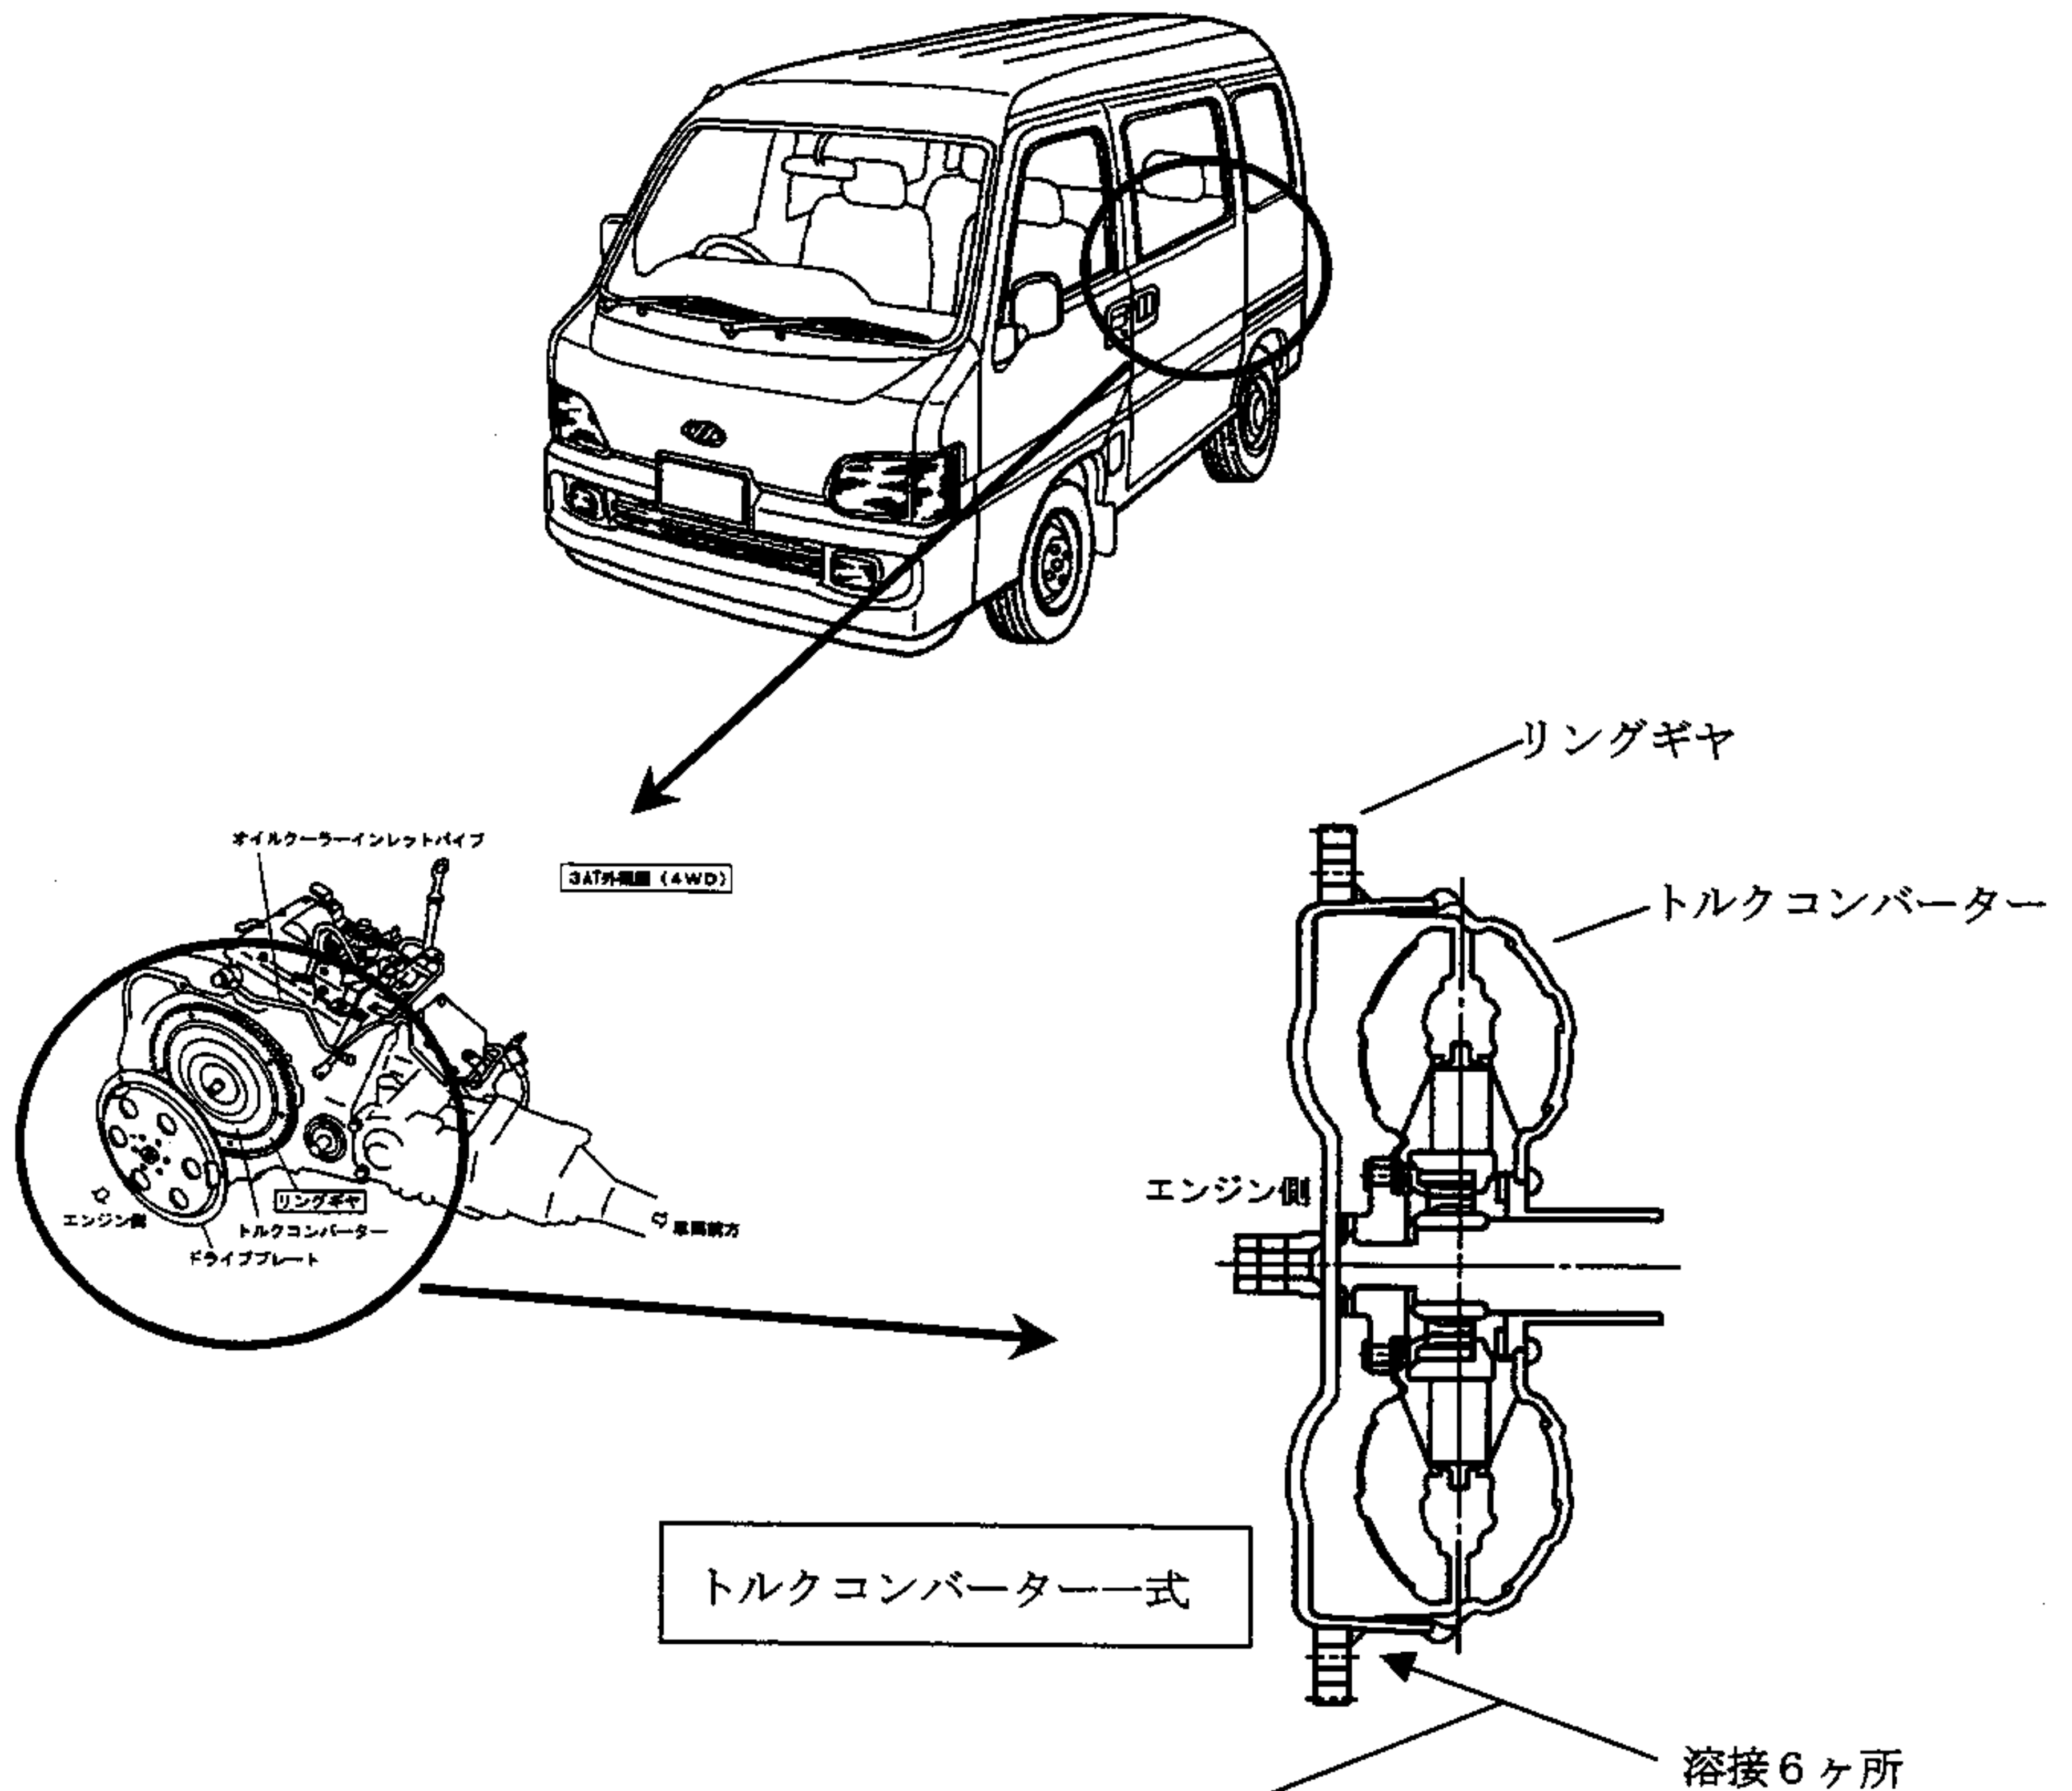
動力伝達装置において、3速自動変速機内部のトルクコンバーターとリングギヤの溶接に不適切なものがあるため、加減速の繰り返し等により、当該溶接部が剥れることがあり、リングギヤがミッションケースと干渉して異音が発生し、そのままの状態で使用続けると、リングギヤが折損してオイルクーラー配管を破損し、オイルが漏れ、最悪の場合、火災に至るおそれがある。

全車両、トルクコンバーター一式を良品と交換する。

スターターモータ横のミッションケースに青ペイントを塗布する。
