# 改善箇所説明図

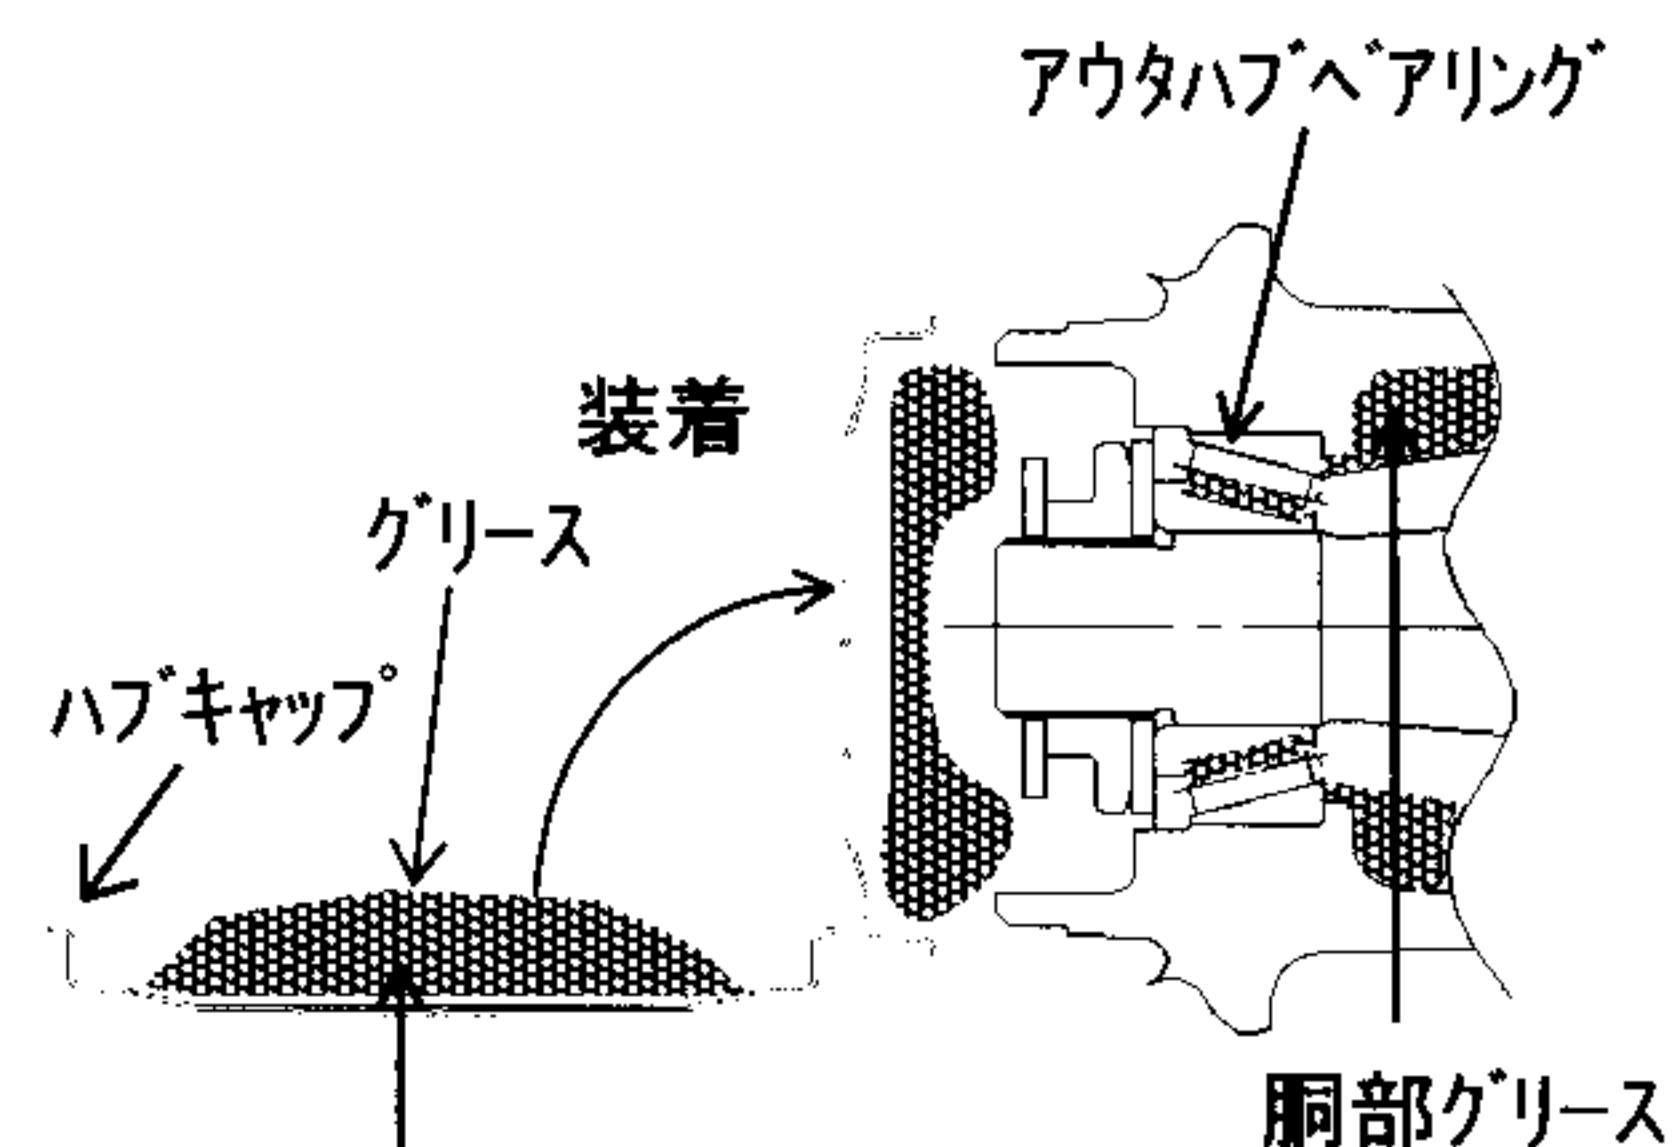
## 改善前

走行装置において、車軸組立の際、前輪ハブ外側軸受けのグリース充填量が少ないものがあり、そのままの状態で使用を続けると当該軸受けが潤滑不良により破損し、最悪の場合、走行不能または、火災に至るおそれがある。

110～120gのグリースを盛ったハブキャップをハブに装着
