## 改善箇所説明図

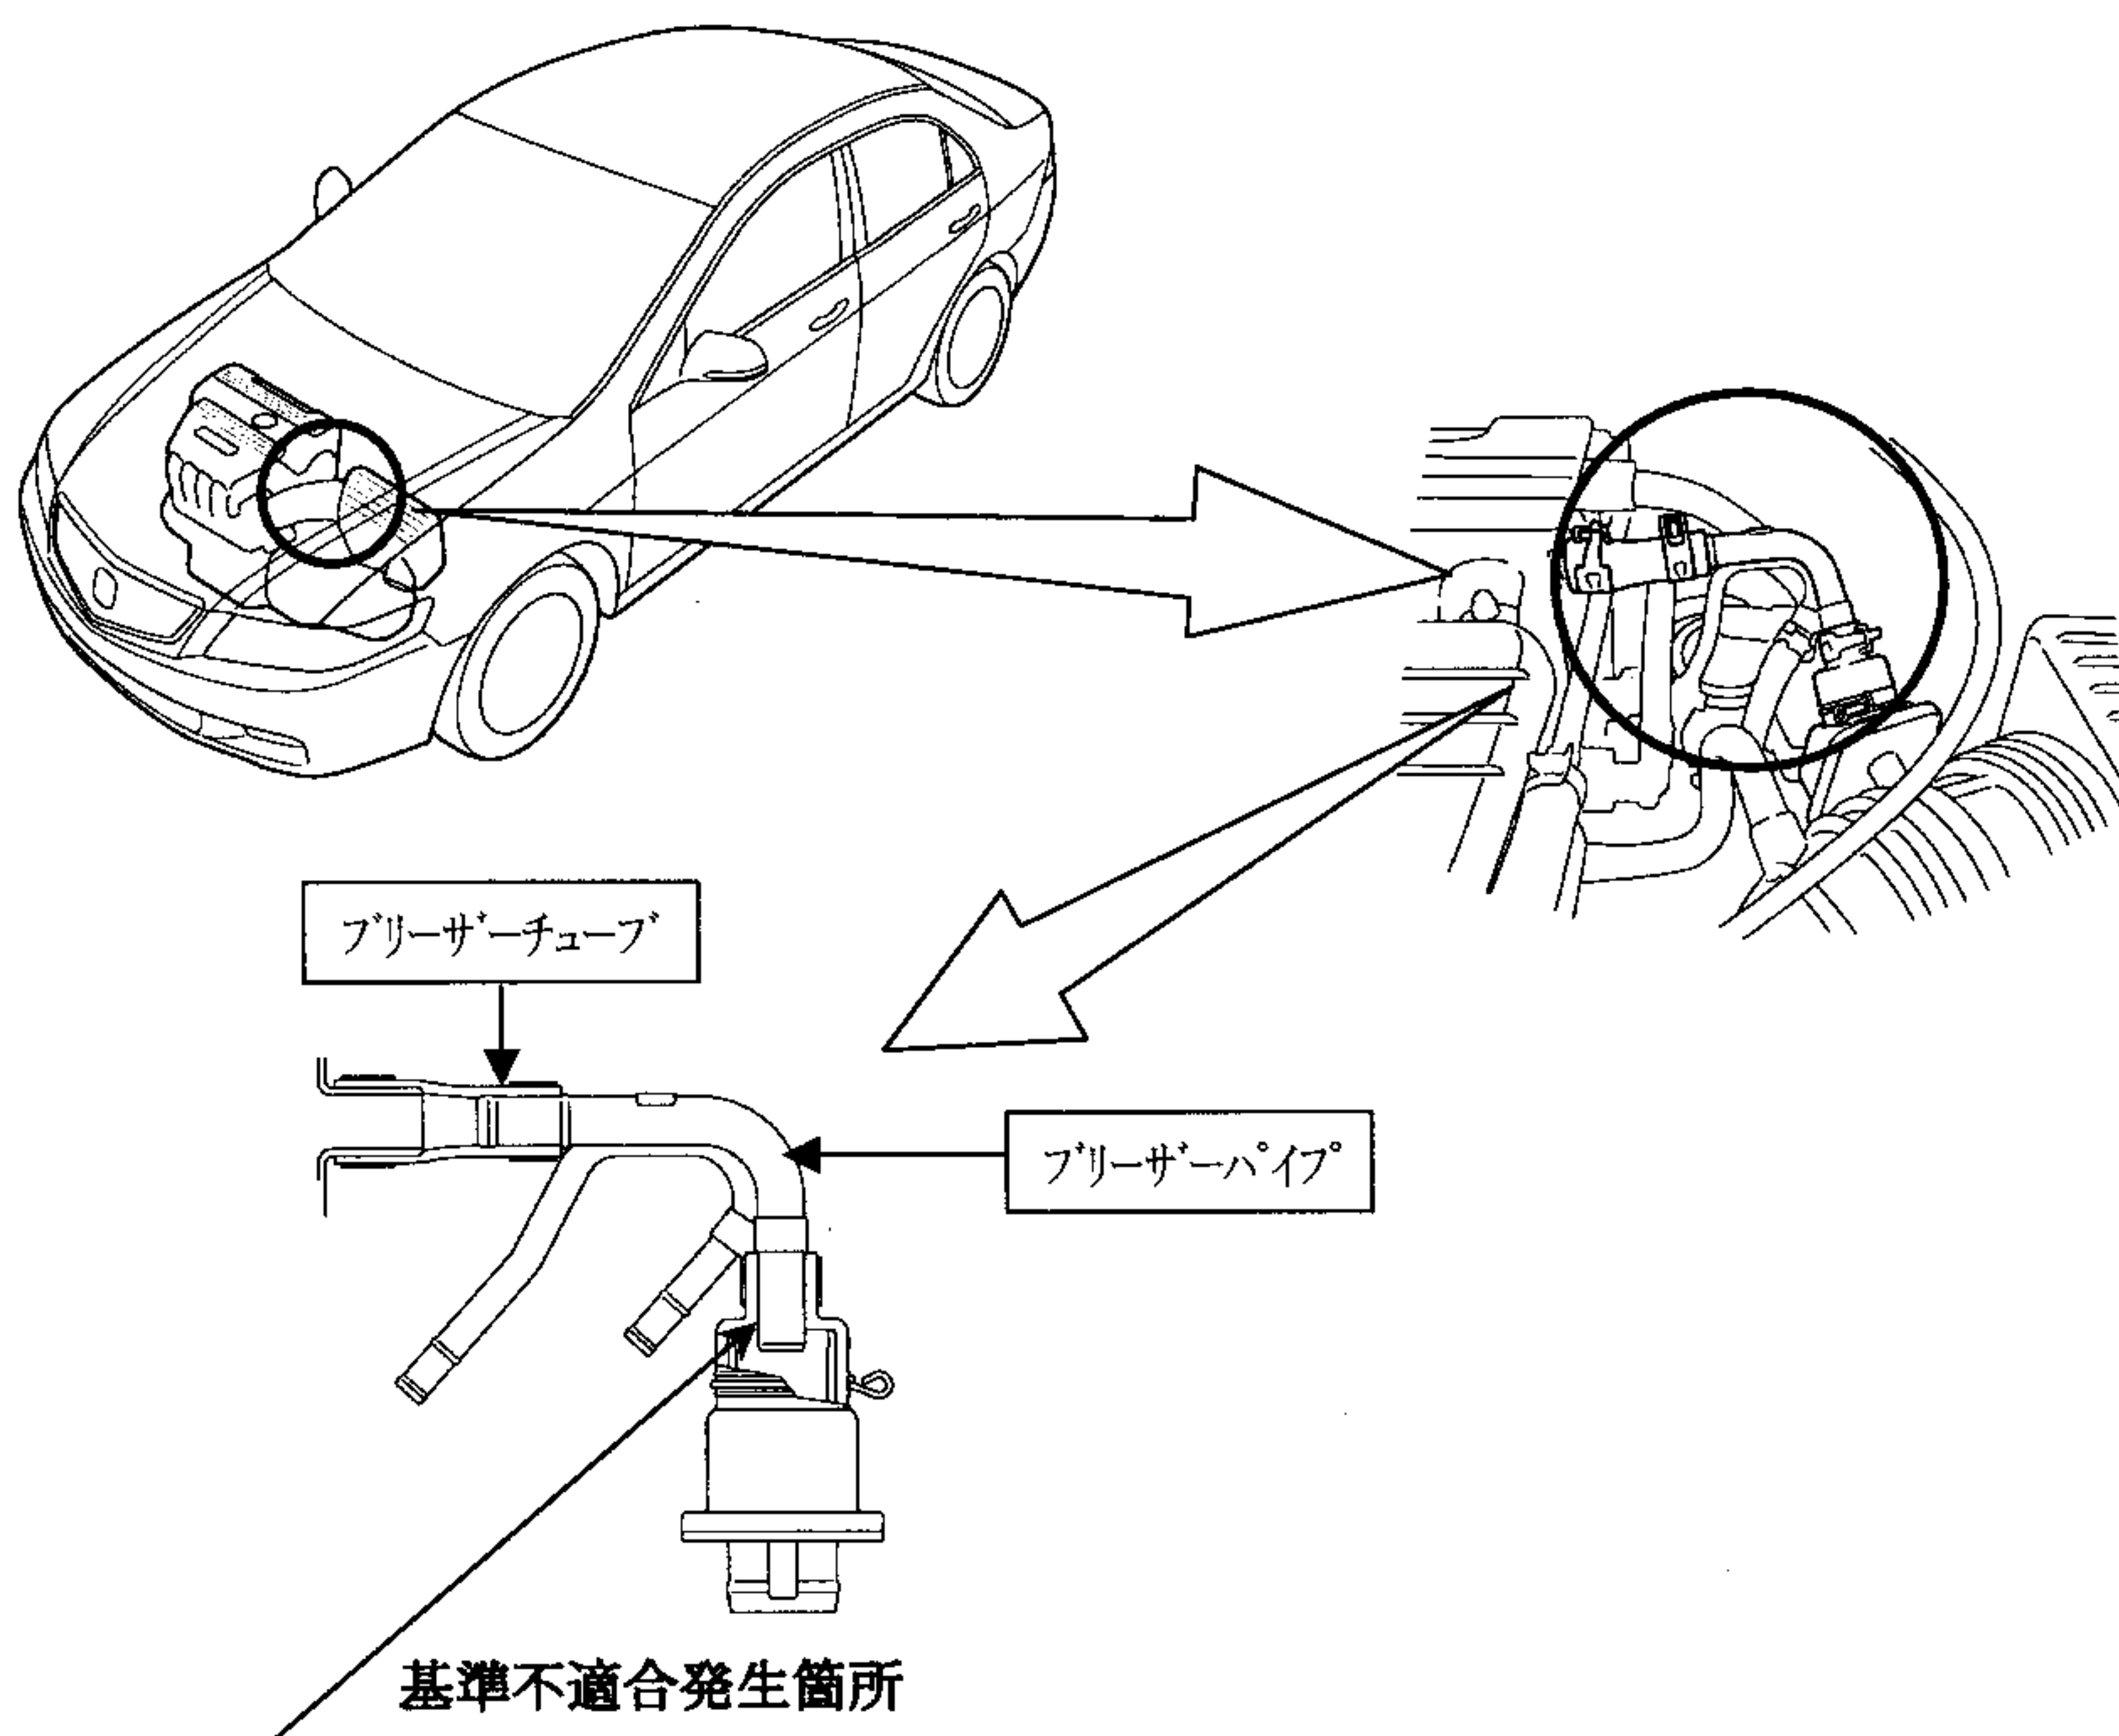
ブローバイ・ガス還元装置の配管（ブリーザーチューブの長さ及びブリーザーパイプの形状）が不適切なため、外気温度が低い状態での急加速等を繰り返し行くと、原動機の振れによりブリーザーパイプが抜けるものがある。そのため、原動機の高負荷運転時にブローバイ・ガスが大気中に放出されるおそれがある。

改善の内容：全車両、ブリーザーパイプとブリーザーチューブを対策品と交換する。

識別：ブリーザーパイプに5φの黄色ペイントを塗布する。
