## 改善箇所説明図 ①

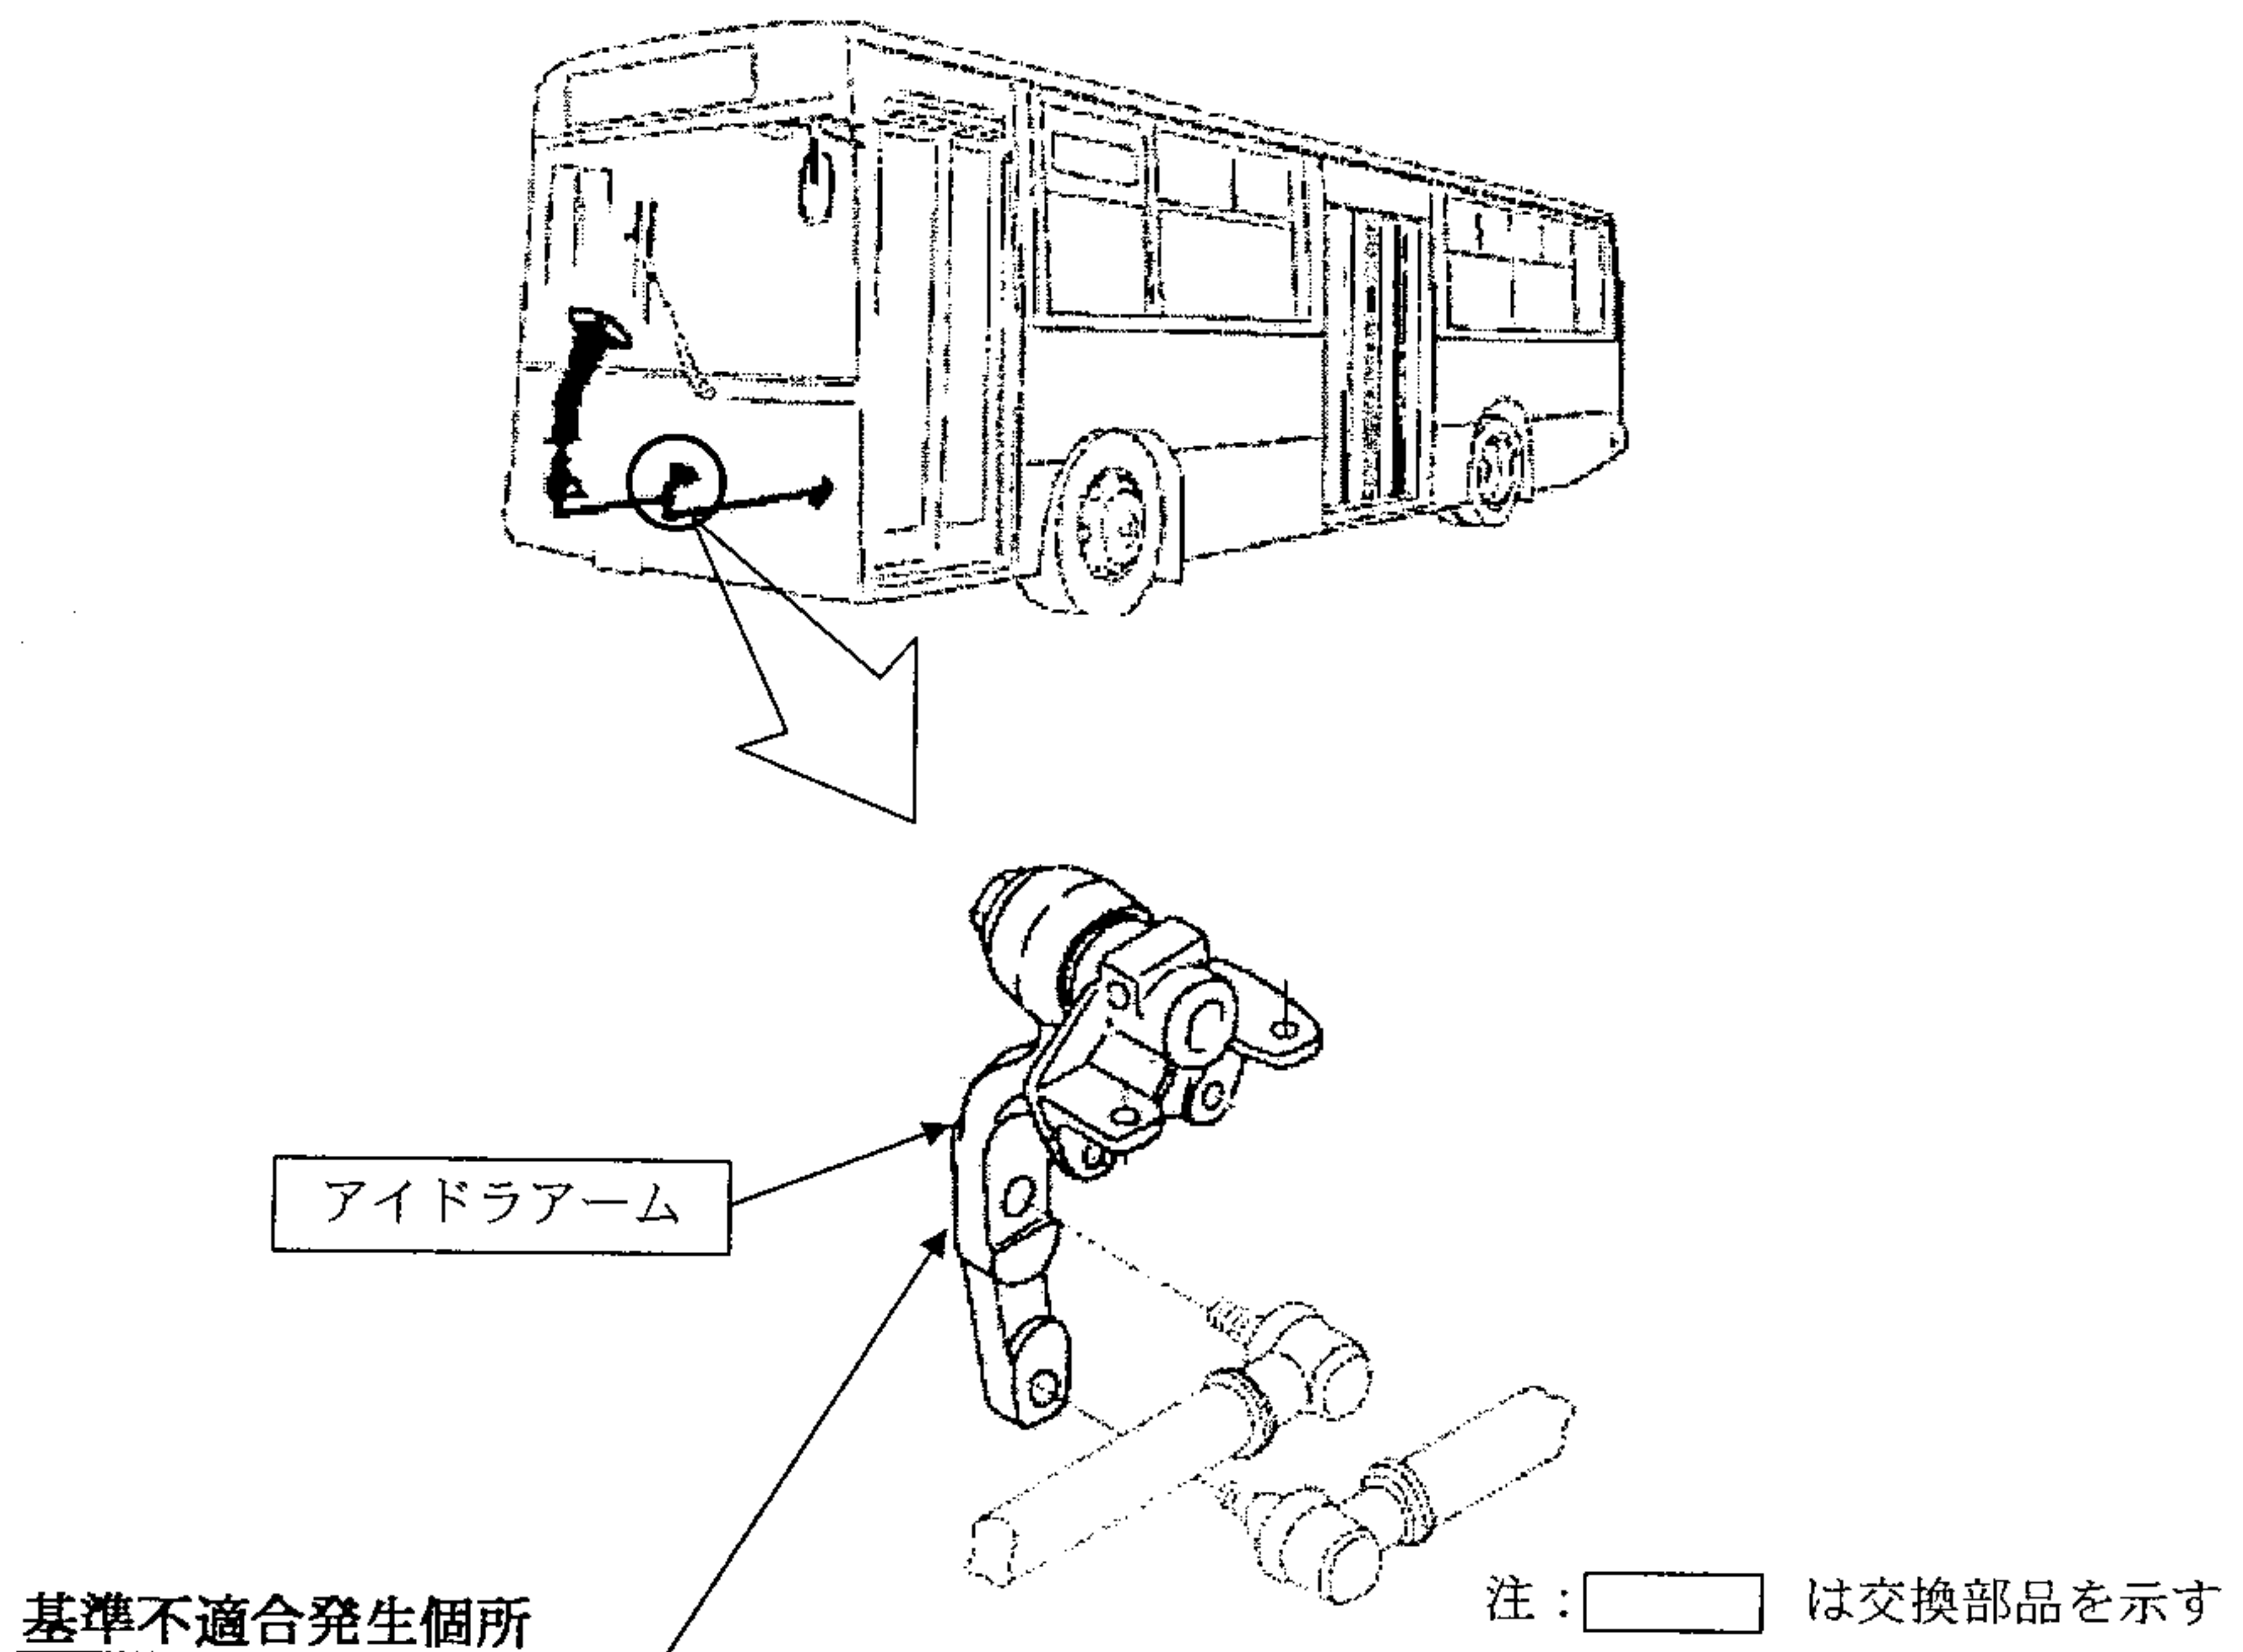
かじ取装置のアイドラアームの強度が不足しているため、ステアリングロック位置での操舵頻度が多い場合、長年の使用により当該アイドラアームに亀裂が生じるものがある。そのため、そのままの状態で使用を続けるとアイドラアームが折損し、かじ取操作ができなくなるおそれがある。

全車両、当該アイドラアームを対策品と交換する。

識別：車台番号の打刻位置の上部前側に黄色ペイントを塗布する。
