## 改善箇所説明図 ②

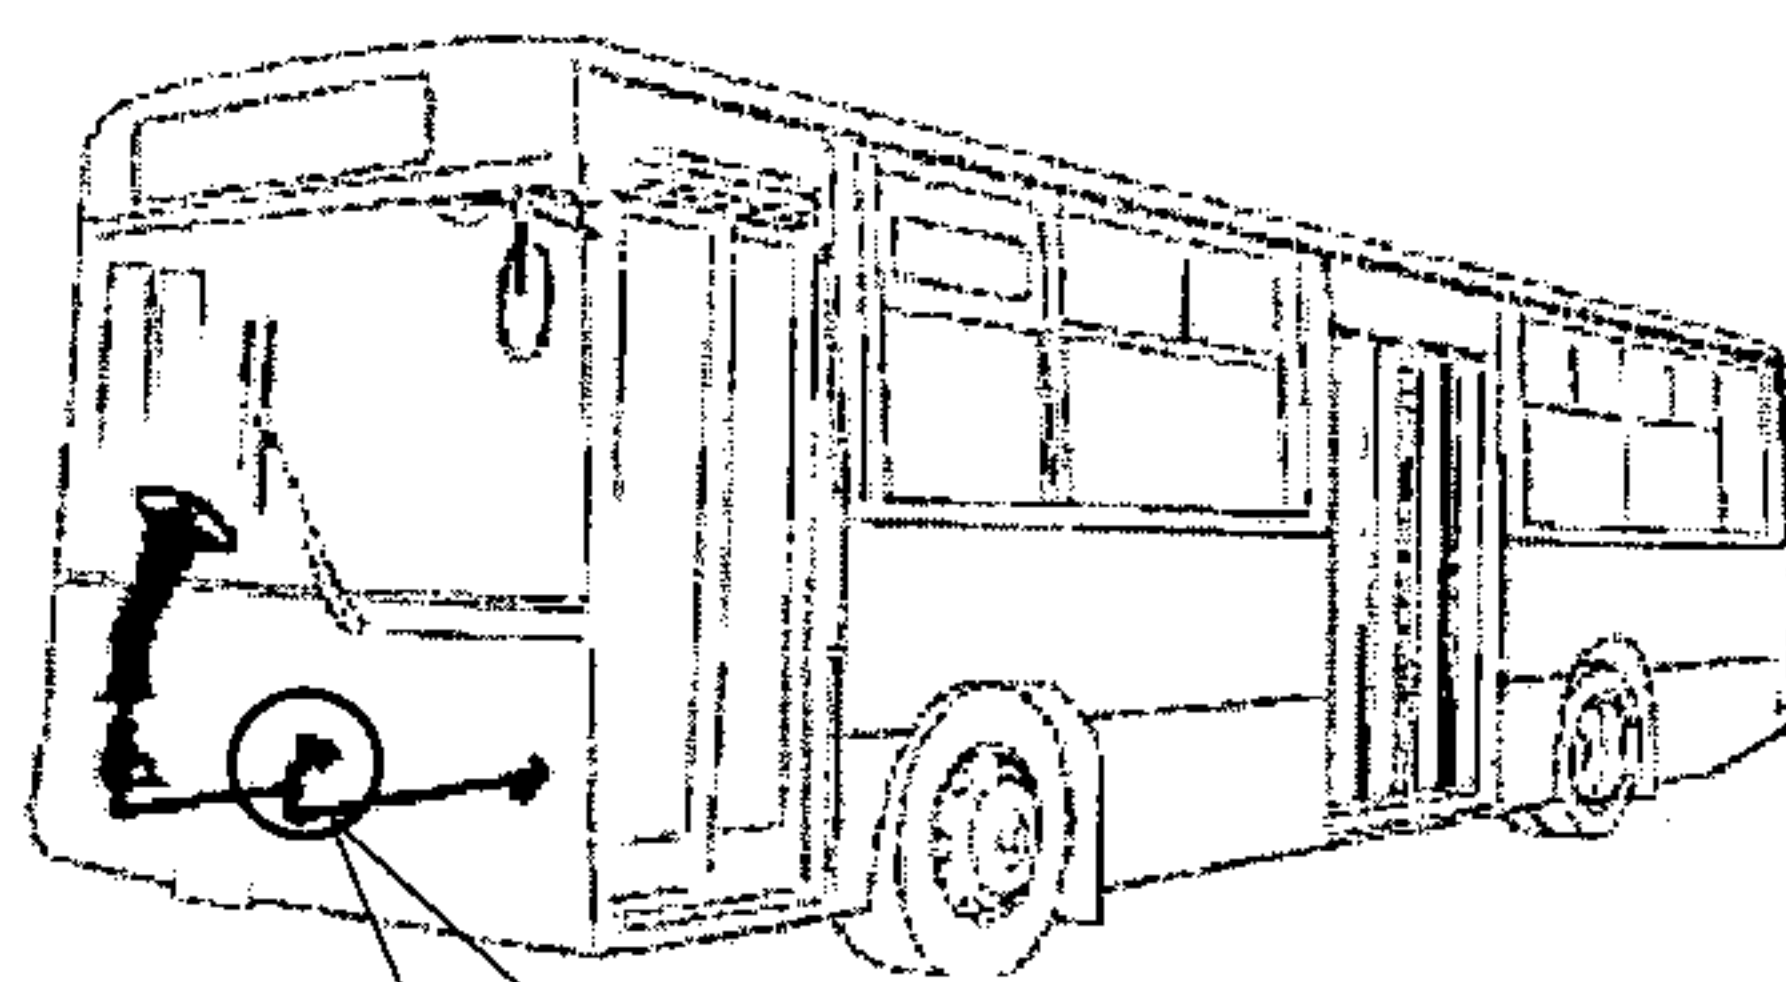
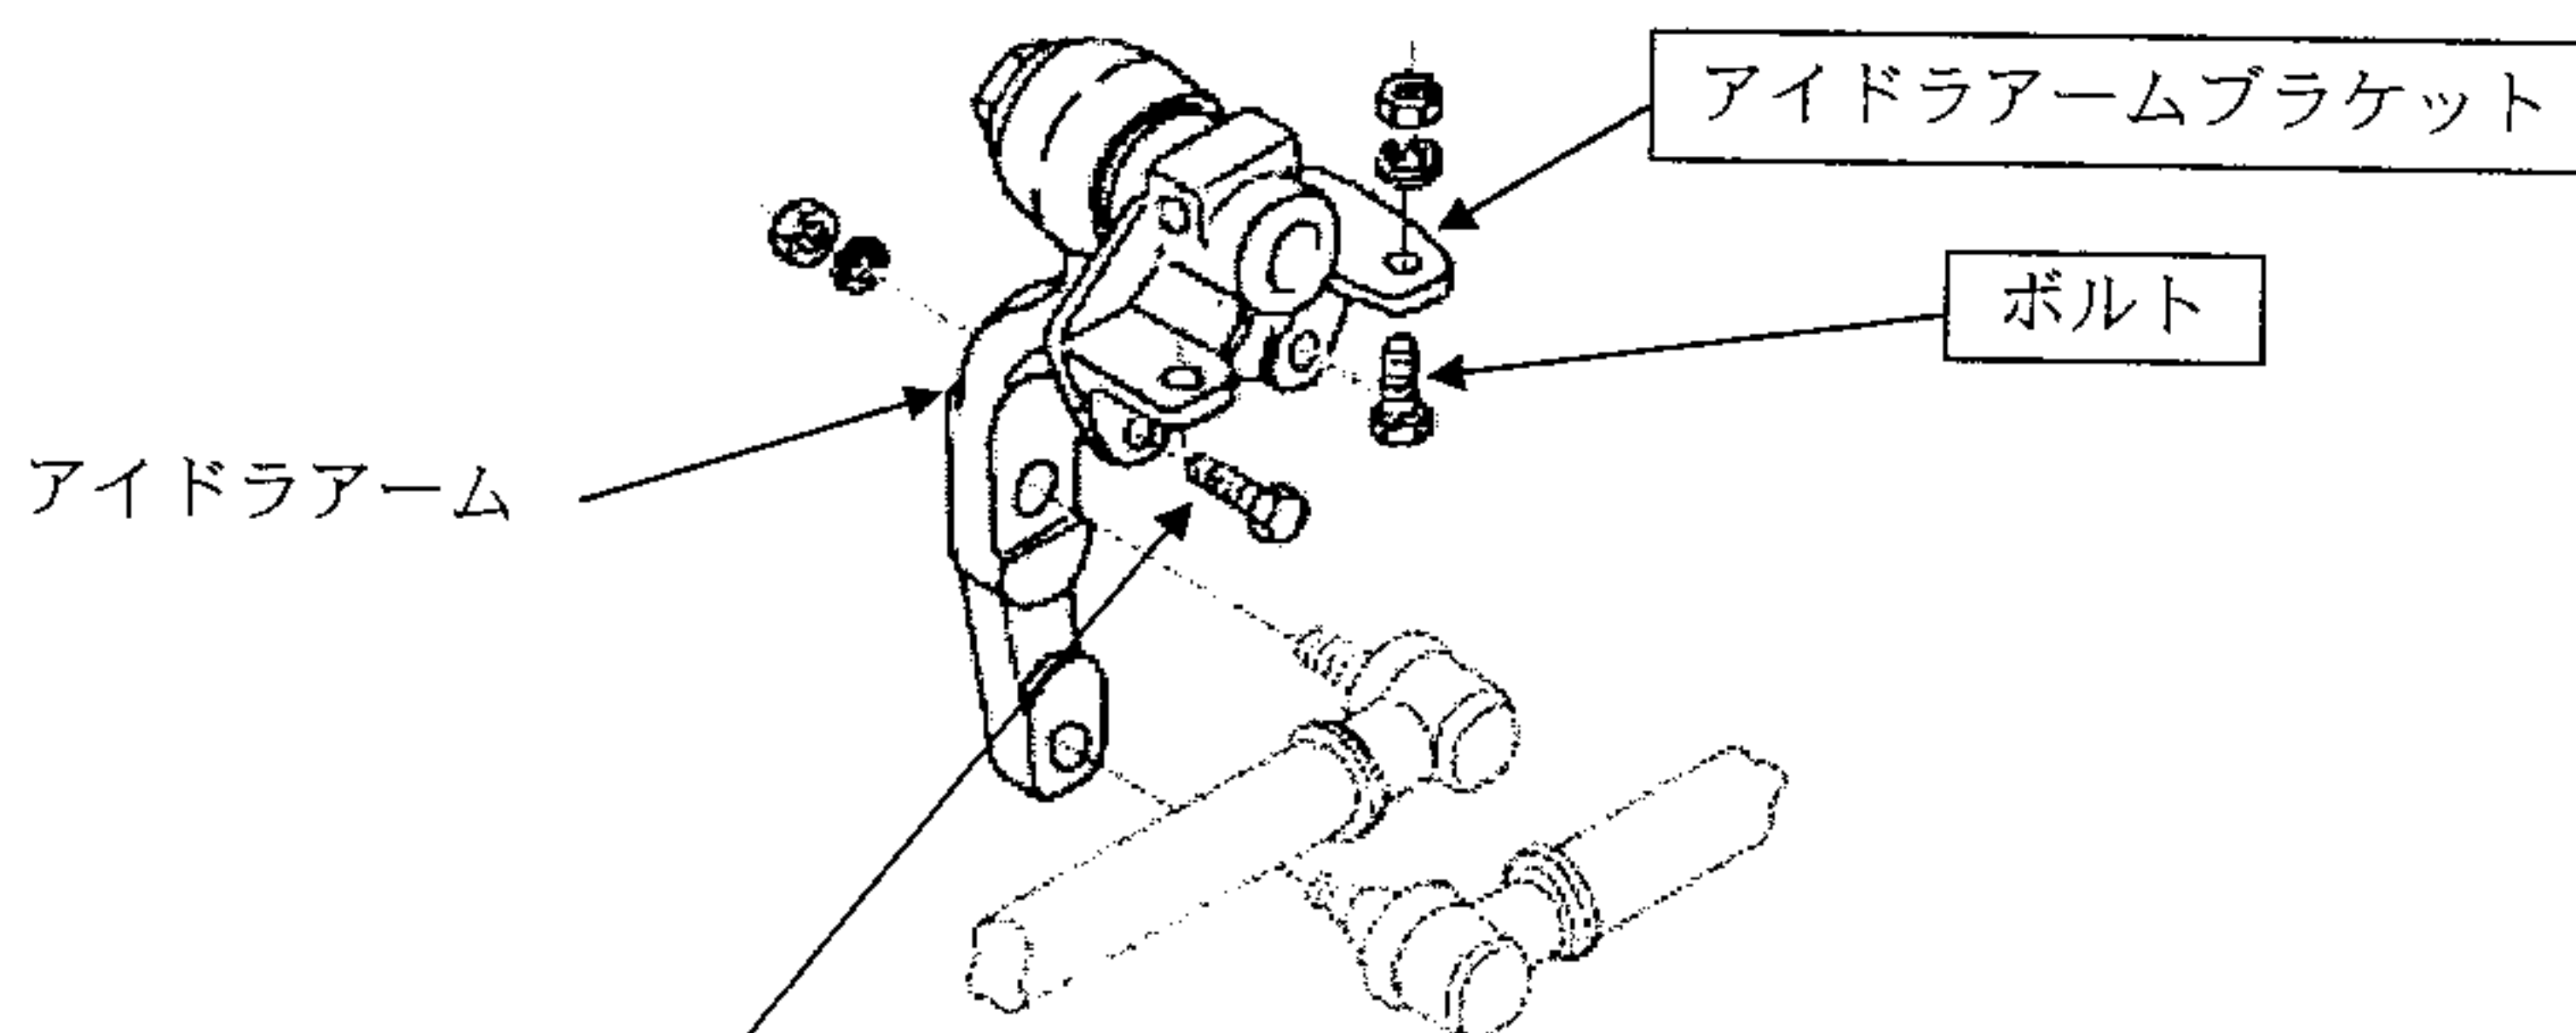
### 基準不適合発生箇所

かじ取装置のアイドルアームブラケットをフレームに取り付けるボルトを過大なトルクで締め付けたため、当該ボルトの長さが僅かに伸びボルトの軸力が低下し、その結果アイドルアームブラケットに過大な応力が生じ、当該アイドルアームブラケットに亀裂が生じるものがある。そのため、そのままの状態で使用を続けるとアイドルアームブラケットが折損し、最悪の場合、かじ取操作ができなくなるおそれがある。

全車両、アイドルアームブラケットを点検し、亀裂が入っている場合は新品と交換する。  
また 全車両、取り付けボルトを新品に交換し、正規の締め付けトルクで取り付ける。

識別：車台番号の打刻位置の上部前側に黄色ペイントを塗布する。
