# 改善箇所説明図

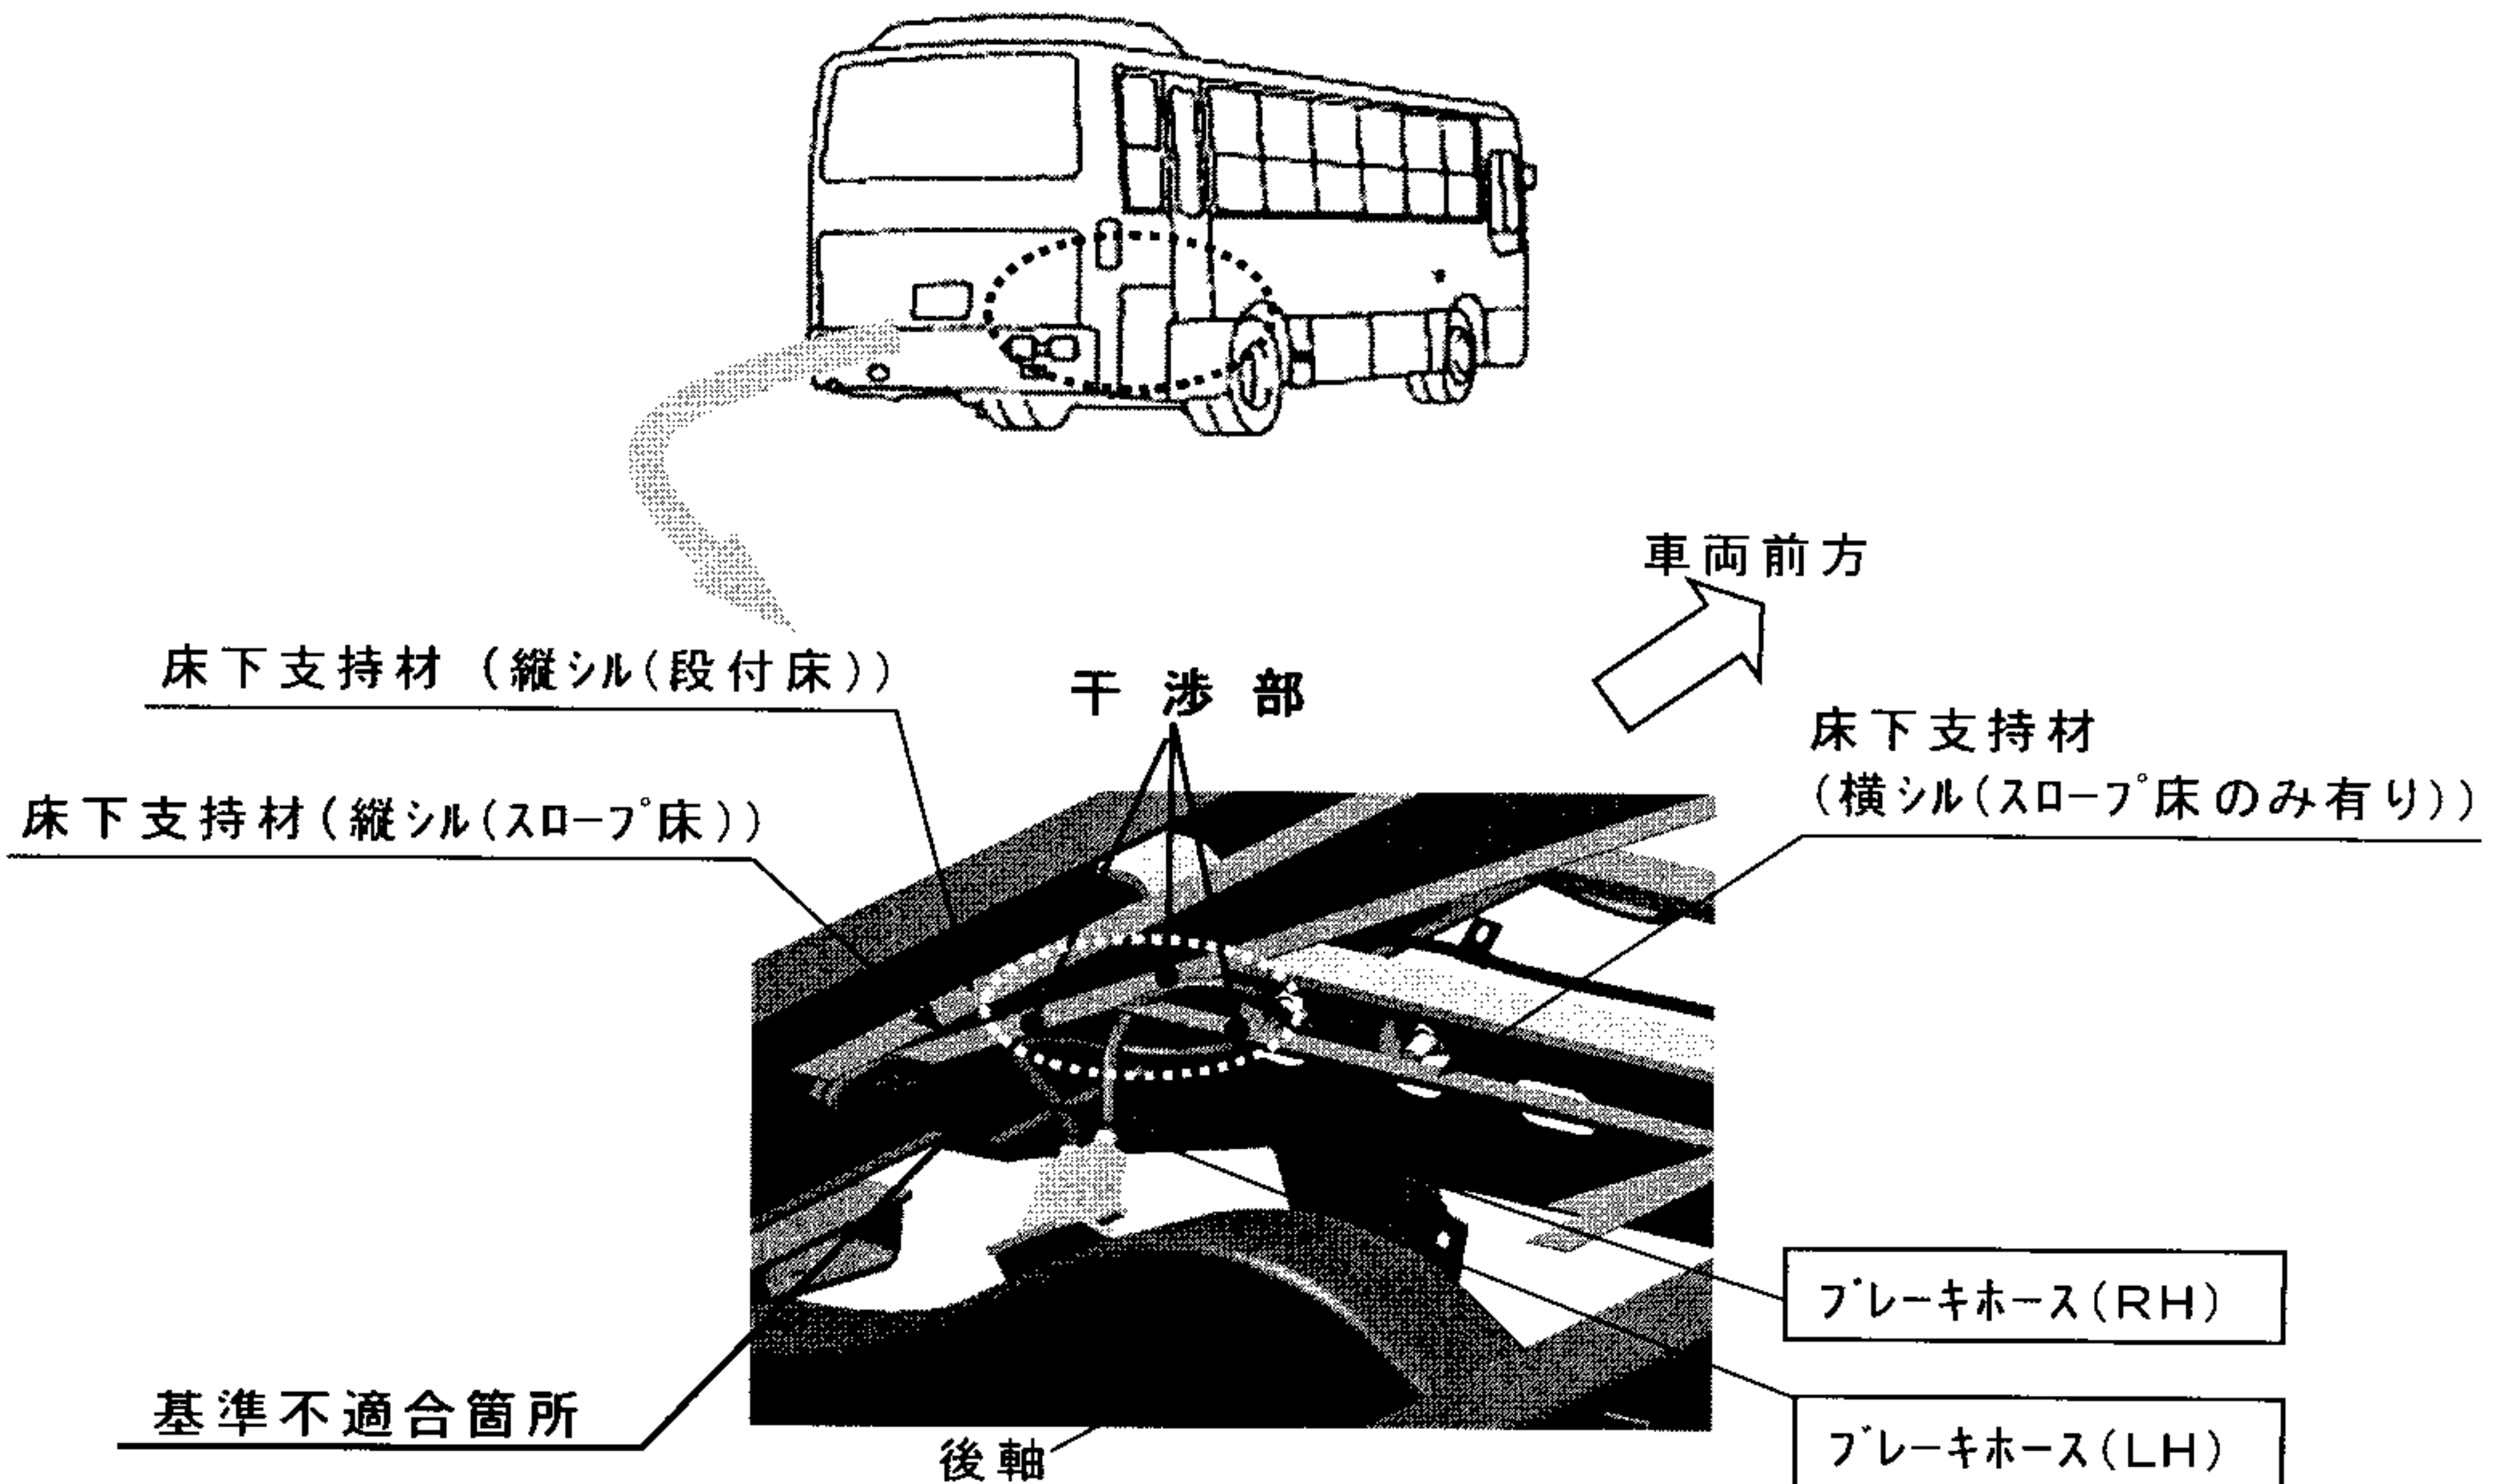
後輪車軸のブレーキホースの取り回しが不適切なため、リヤサスペンションが上下した際に当該ホースと床下支持材（シル）が干渉し、そのまま使用を続けると当該ホースが摩耗、損傷するものがある。そのため、ブレーキ液が漏れて制動力が低下するおそれがある。

全車両、ブレーキホースの配索を変更した対策品と交換する。
