## 改善箇所説明図

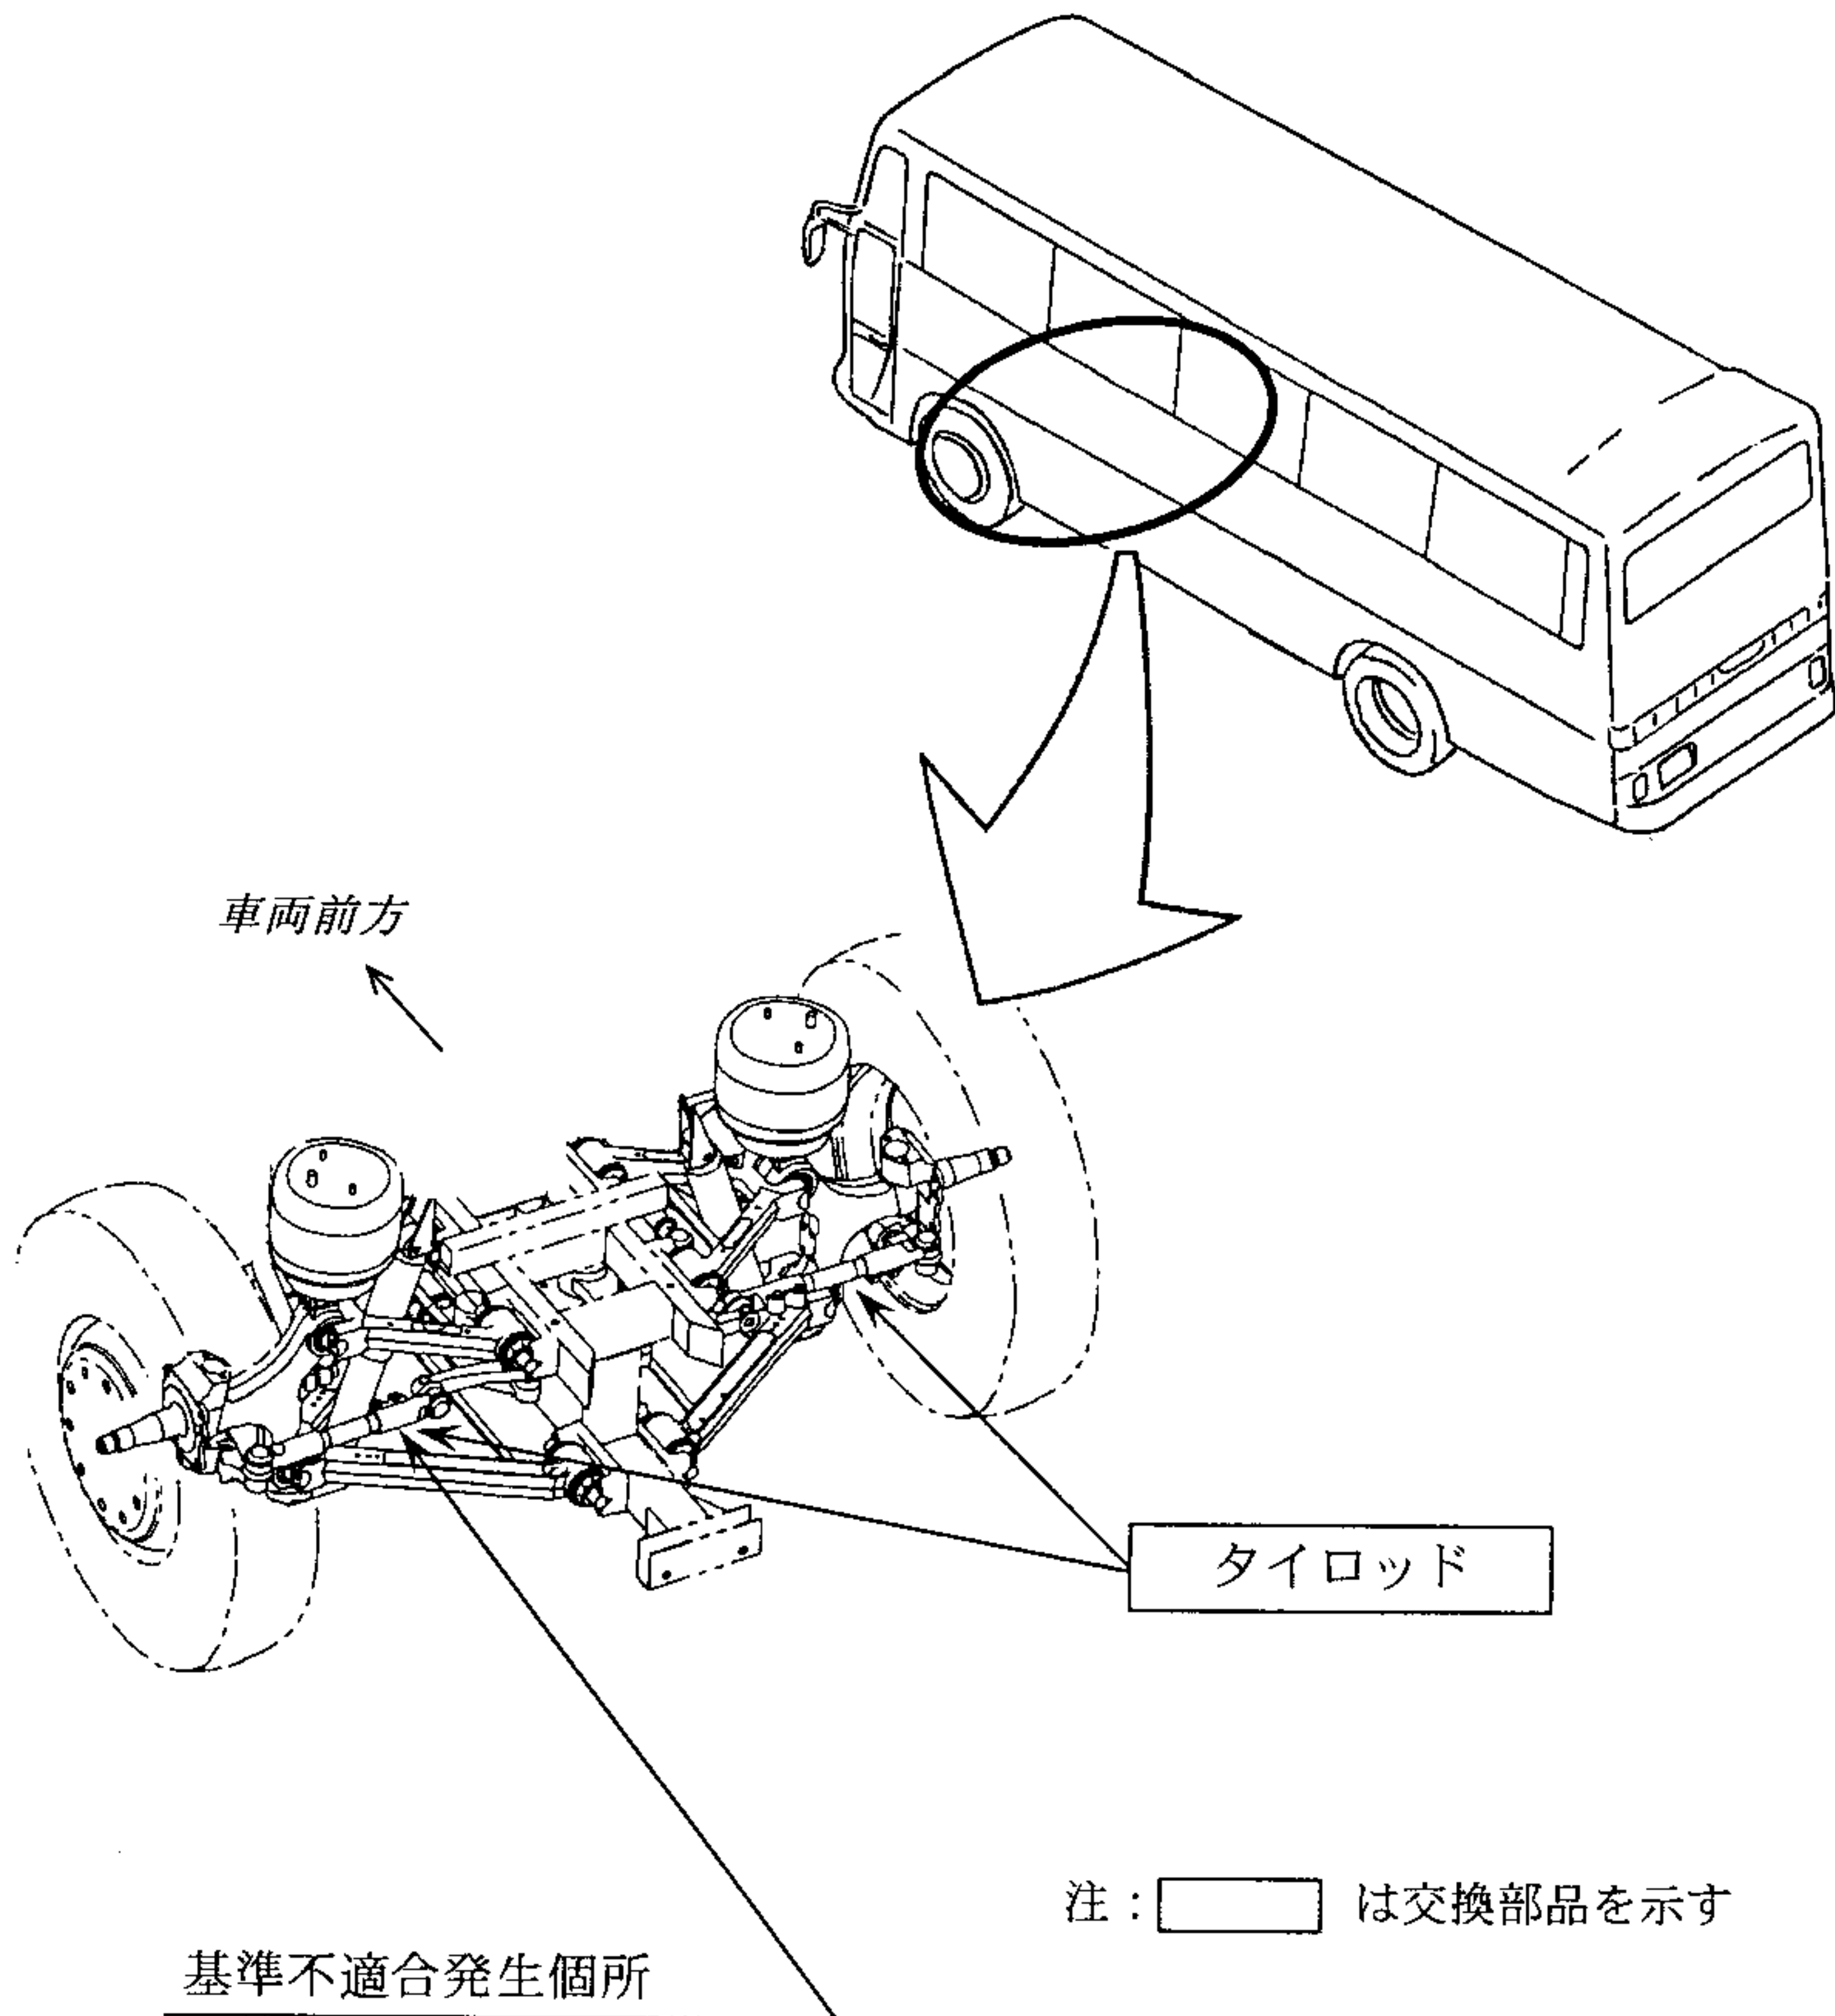
かじ取装置のタイロッドの肉厚に余裕がないため、融雪塩を散布している道路を長年走行している場合には、腐食によりタイロッドの肉厚が減少するものがある。  
そのため、最悪の場合、タイロッドが折損して操舵不能となるおそれがある。

全車両、当該タイロッドを対策品と交換する。

識別：ネームプレートの左上側ビス頭部に黄色ペイントを塗布する。
