# 改善箇所説明図

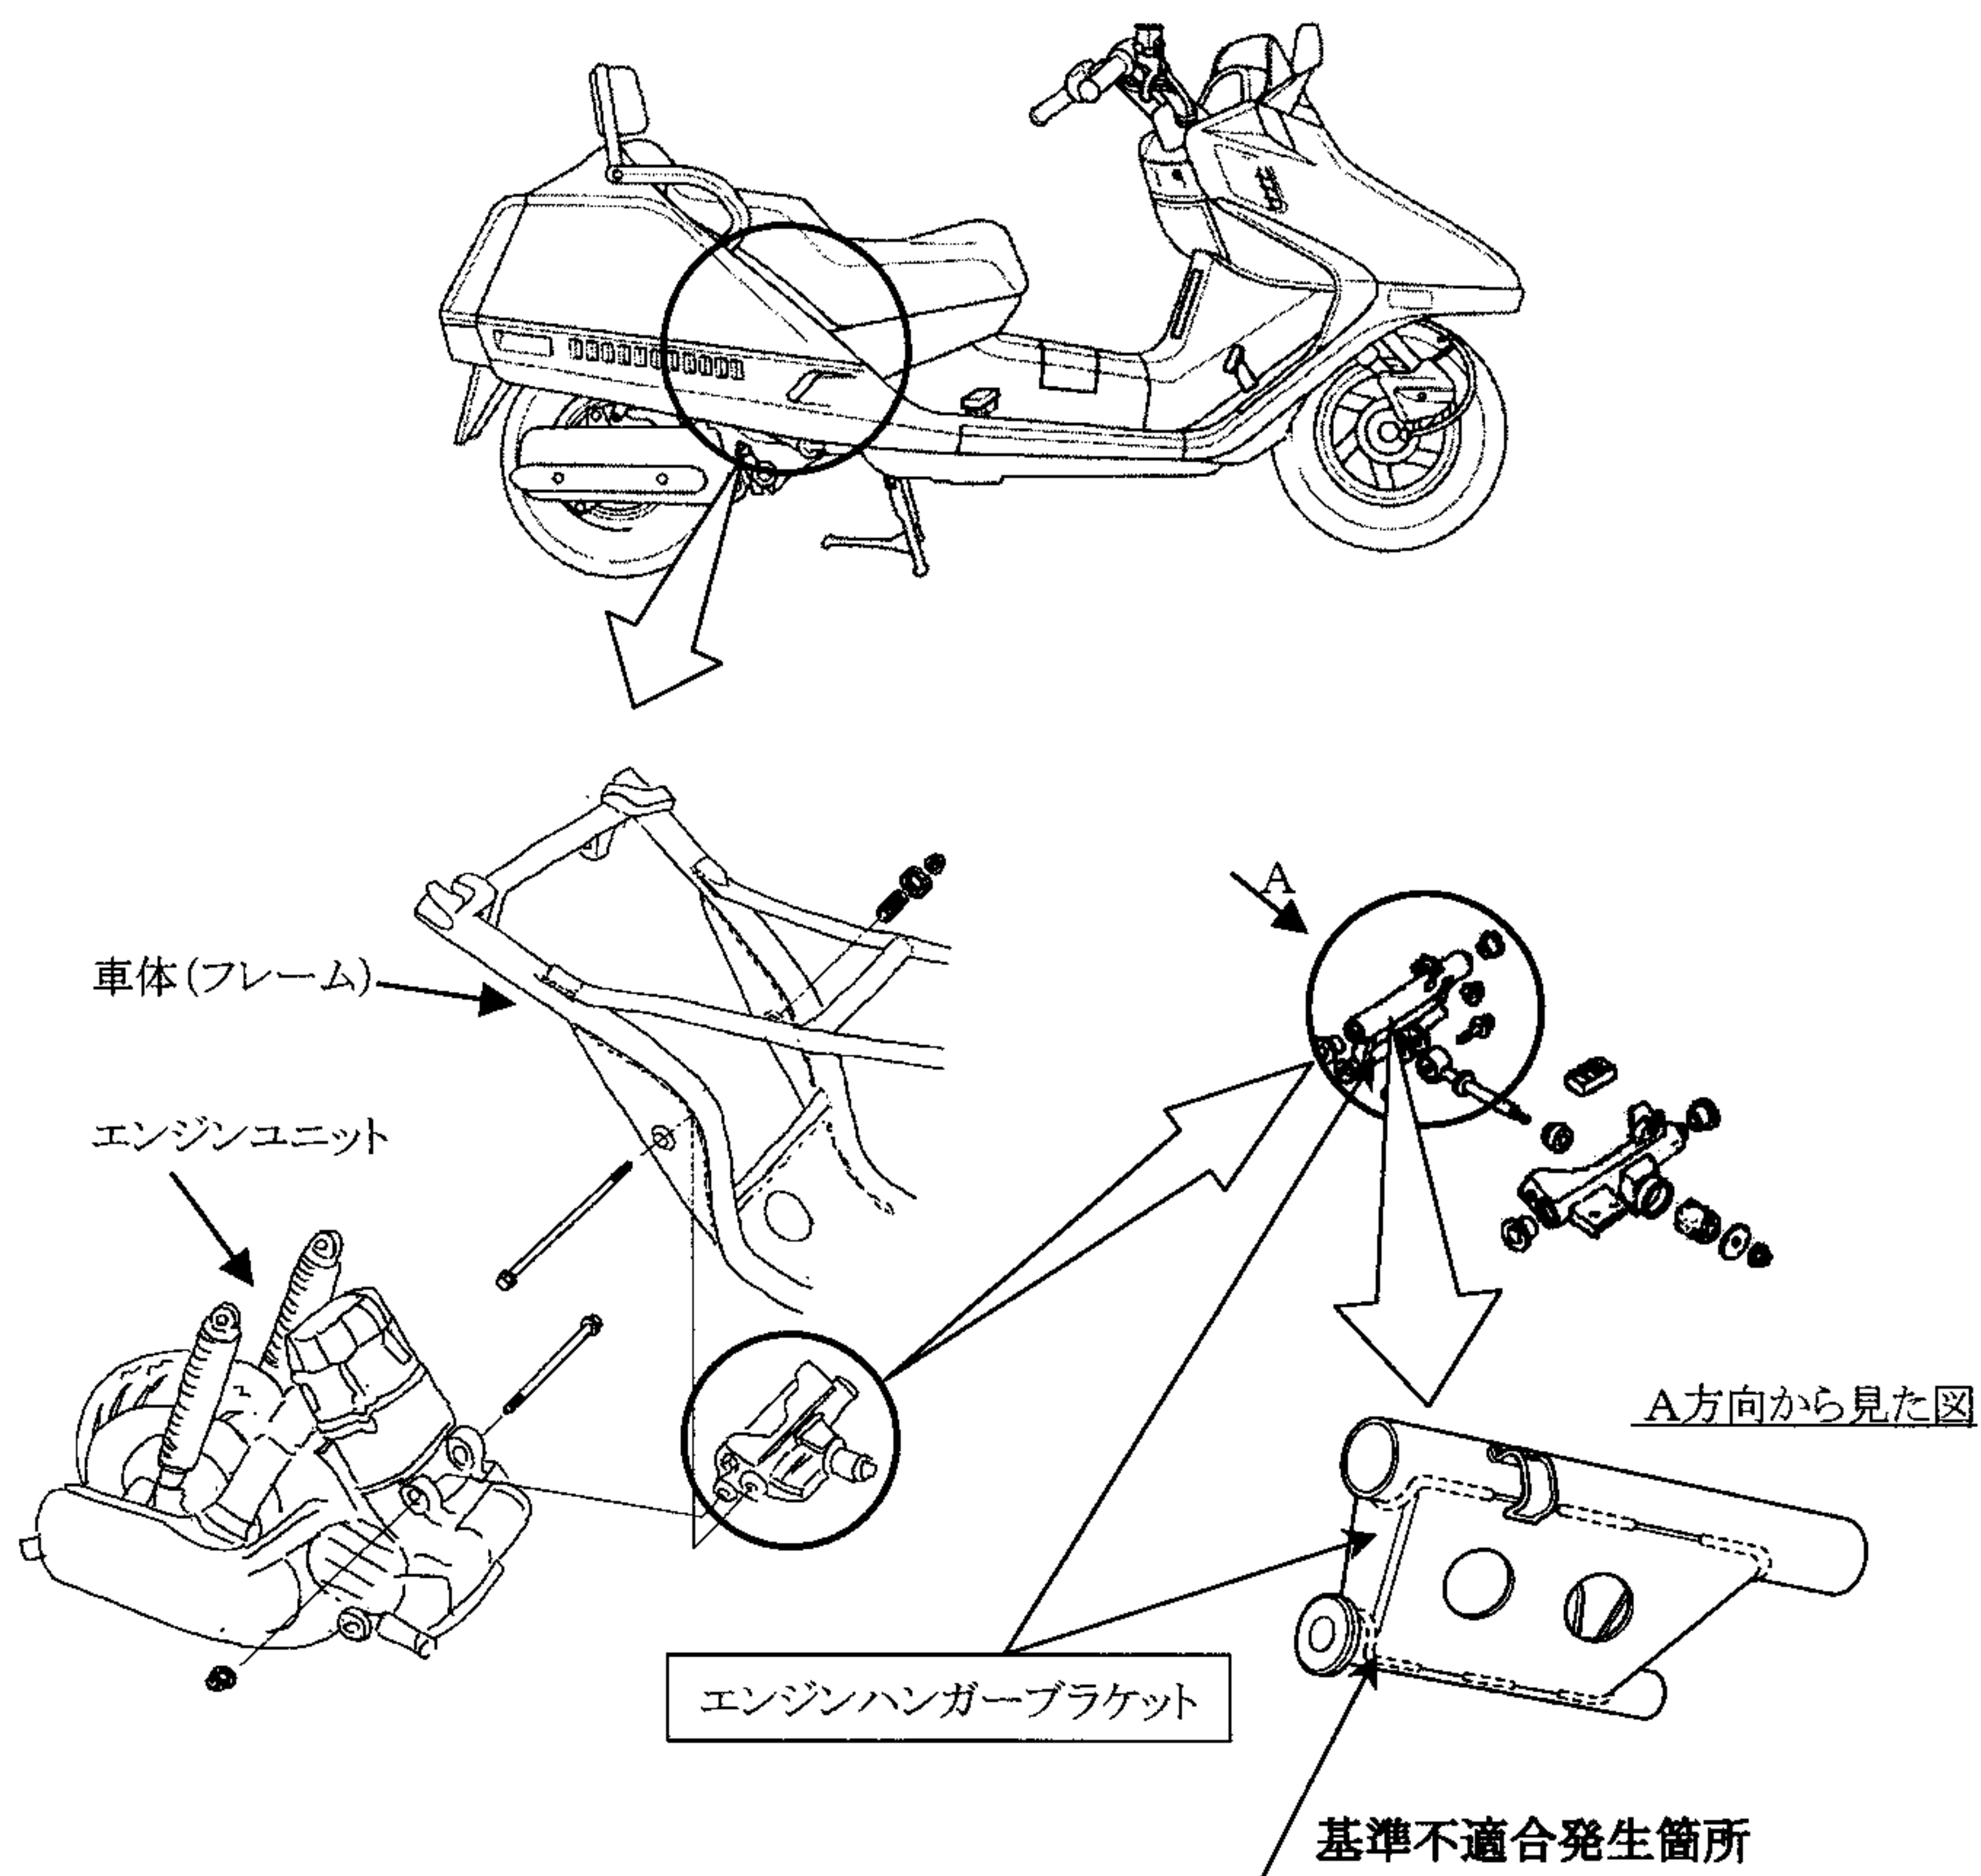
エンジンユニット（エンジン、ミッション及び後輪）を車体に取り付けているエンジンハンガーブラケットの溶接が不十分なため、走行時の振動や衝撃により当該溶接部が剥がれるものがある。そのため、当該ユニットが横方向の支持を失い、走行安定性を損なうおそれがある。

全車両、当該エンジンハンガーブラケットを良品と交換する。

識別: 車台番号打刻位置後方に黄色マーキングをおこなう。
