## 改善箇所説明図

アルミ製ディスクホイール

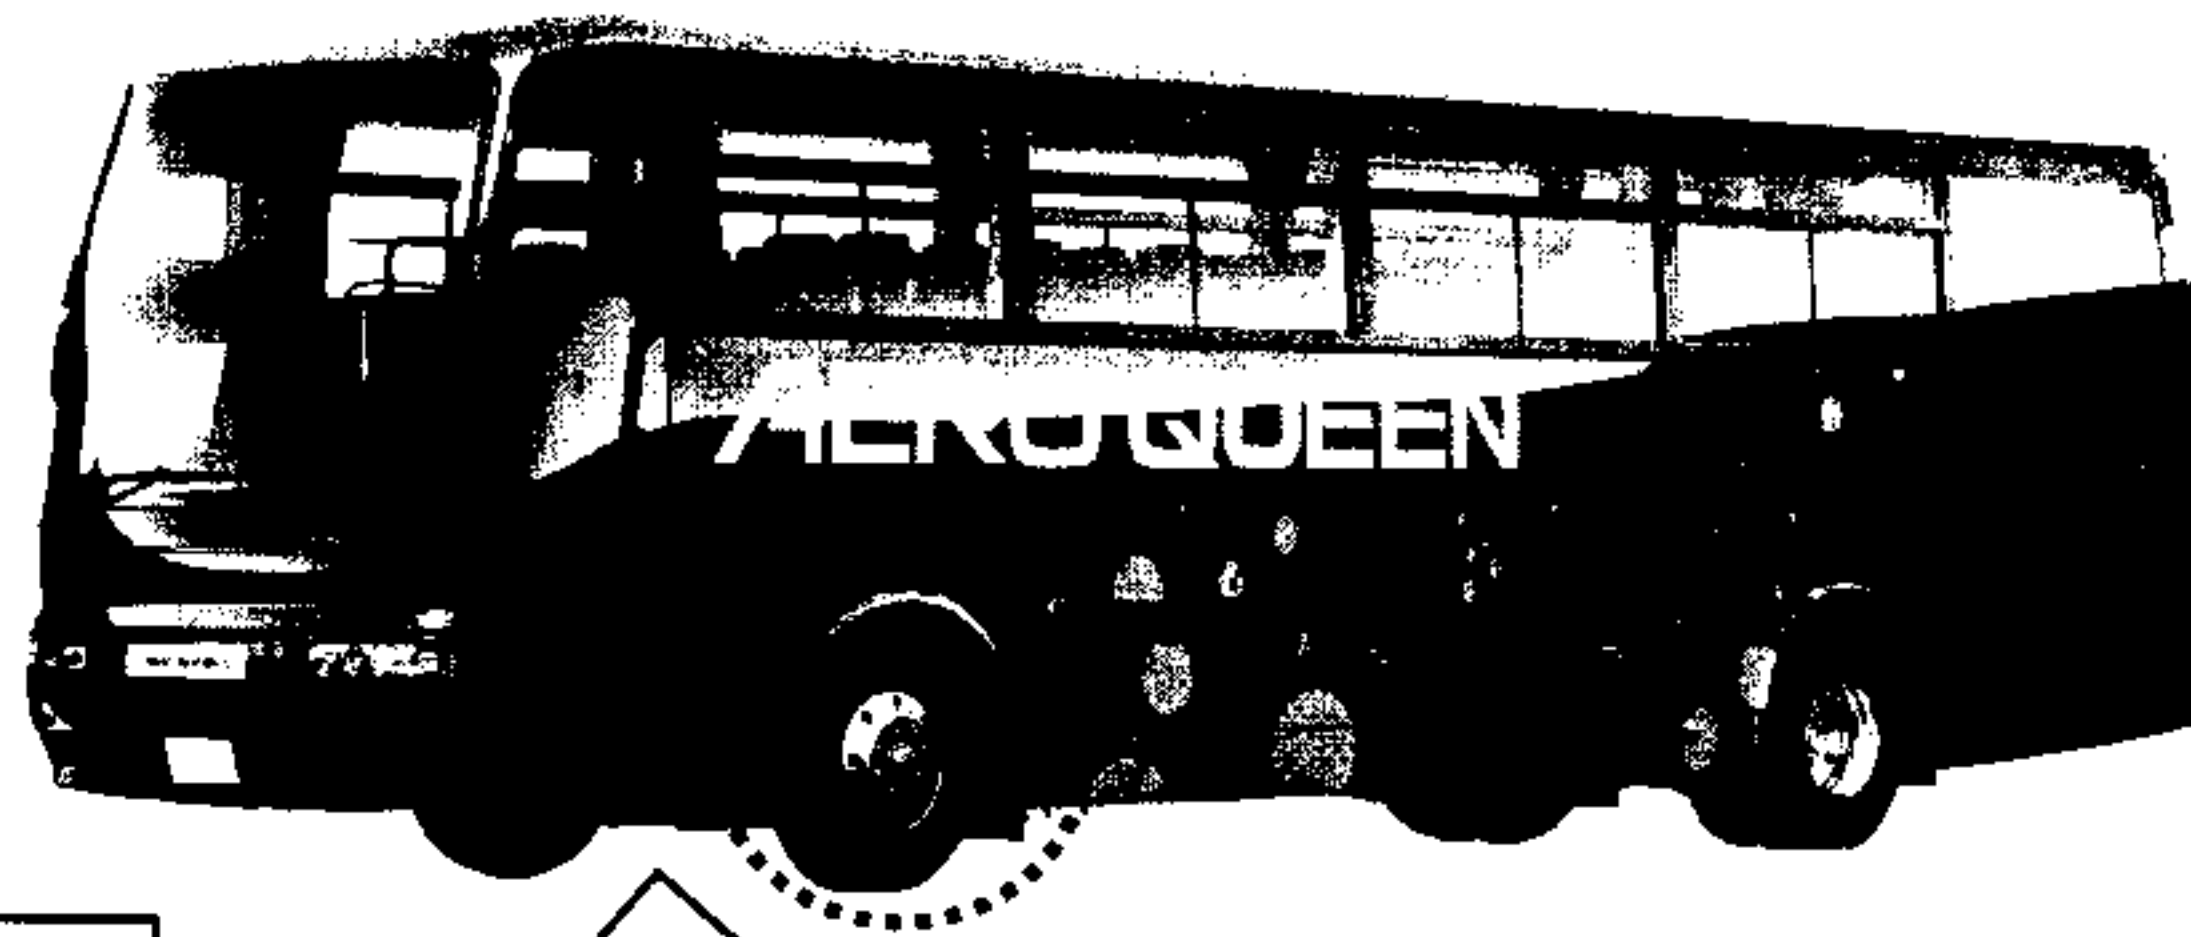
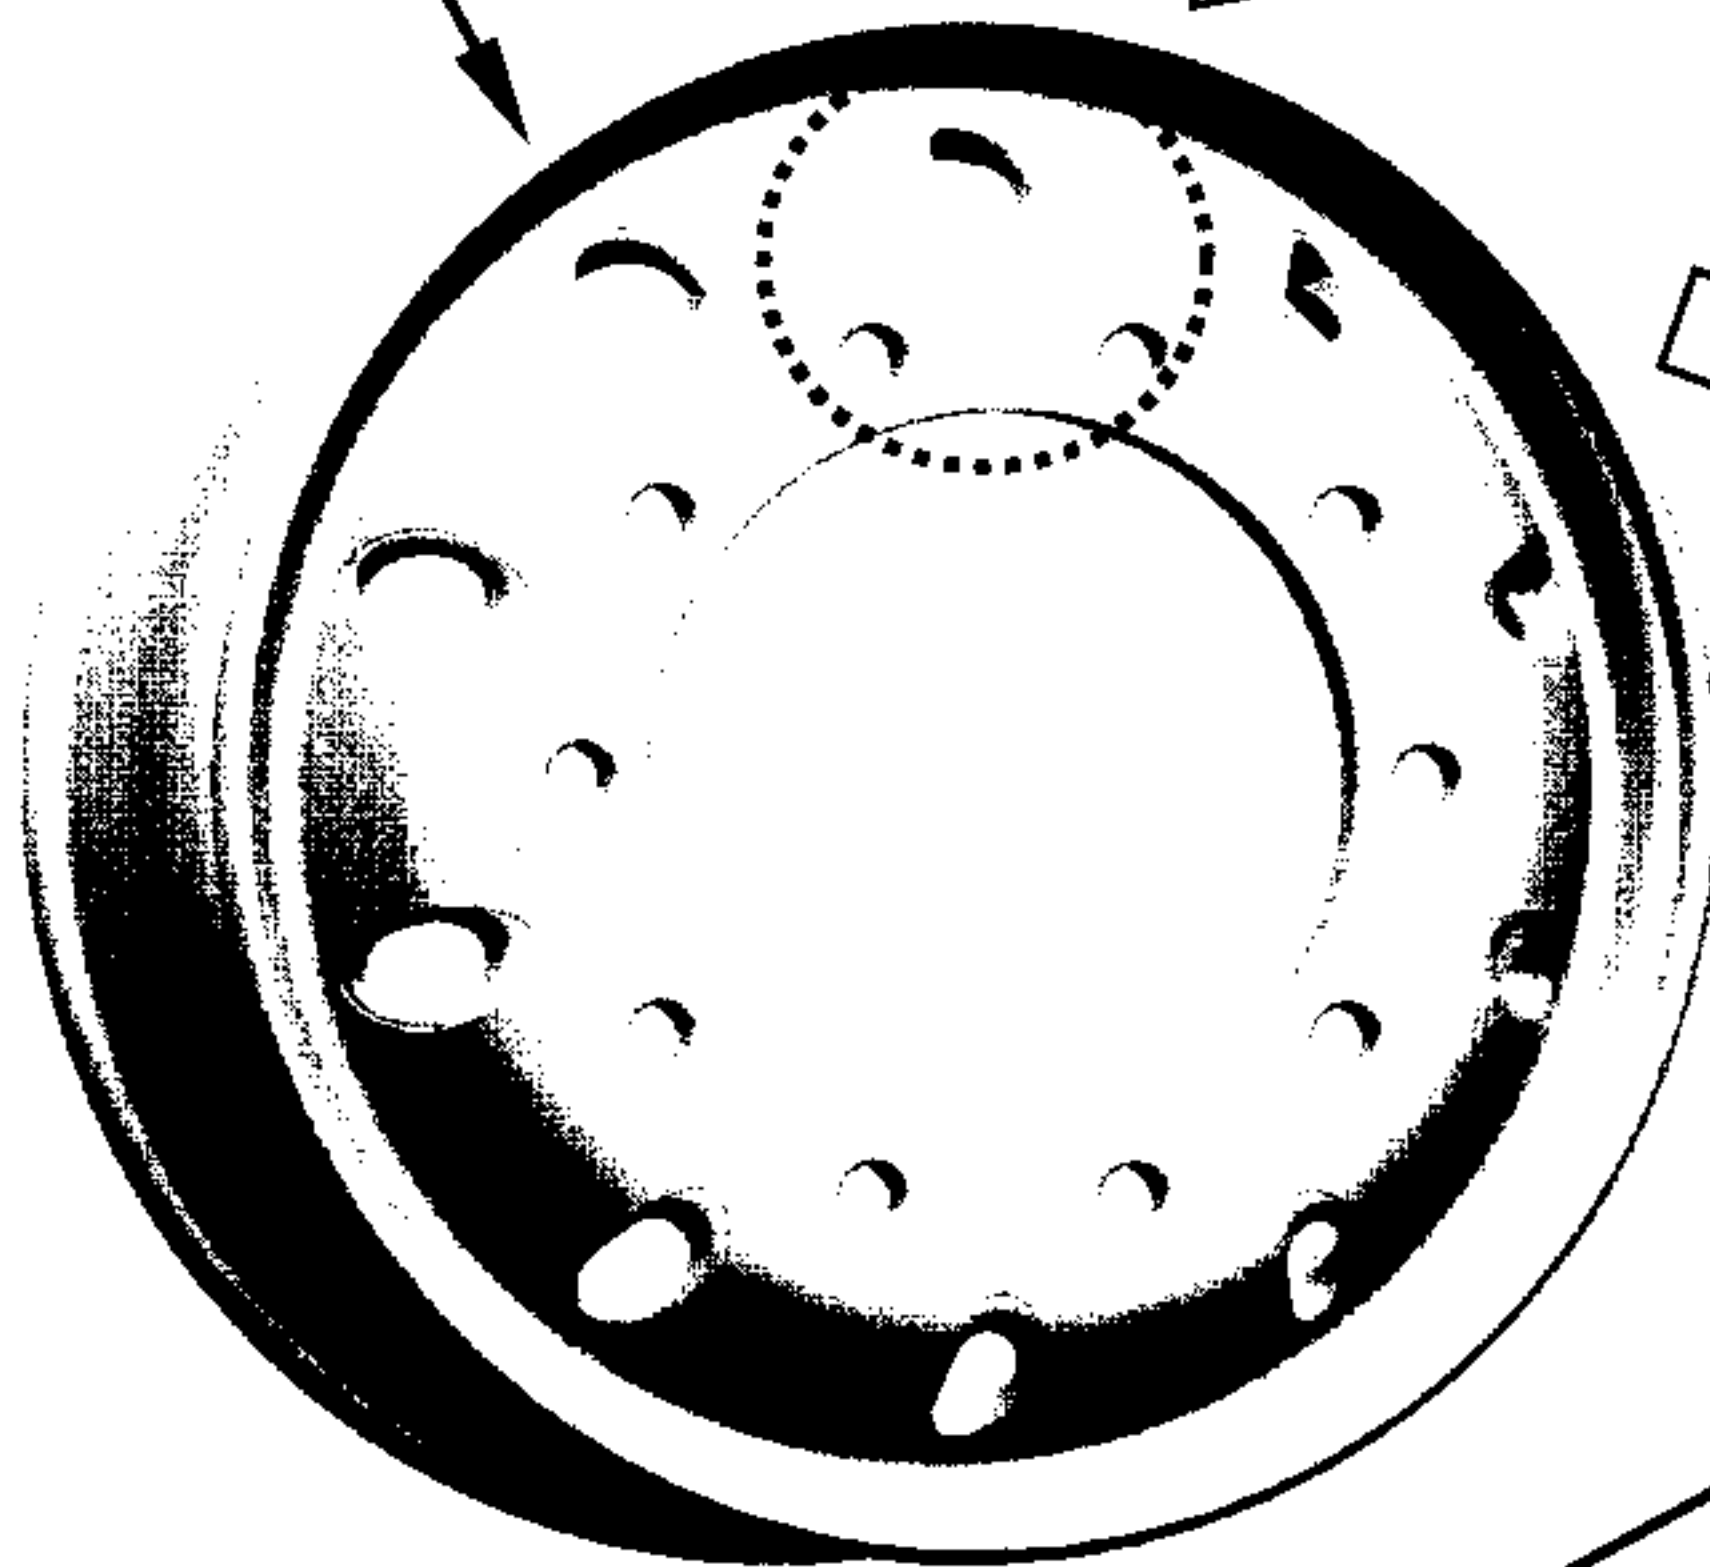
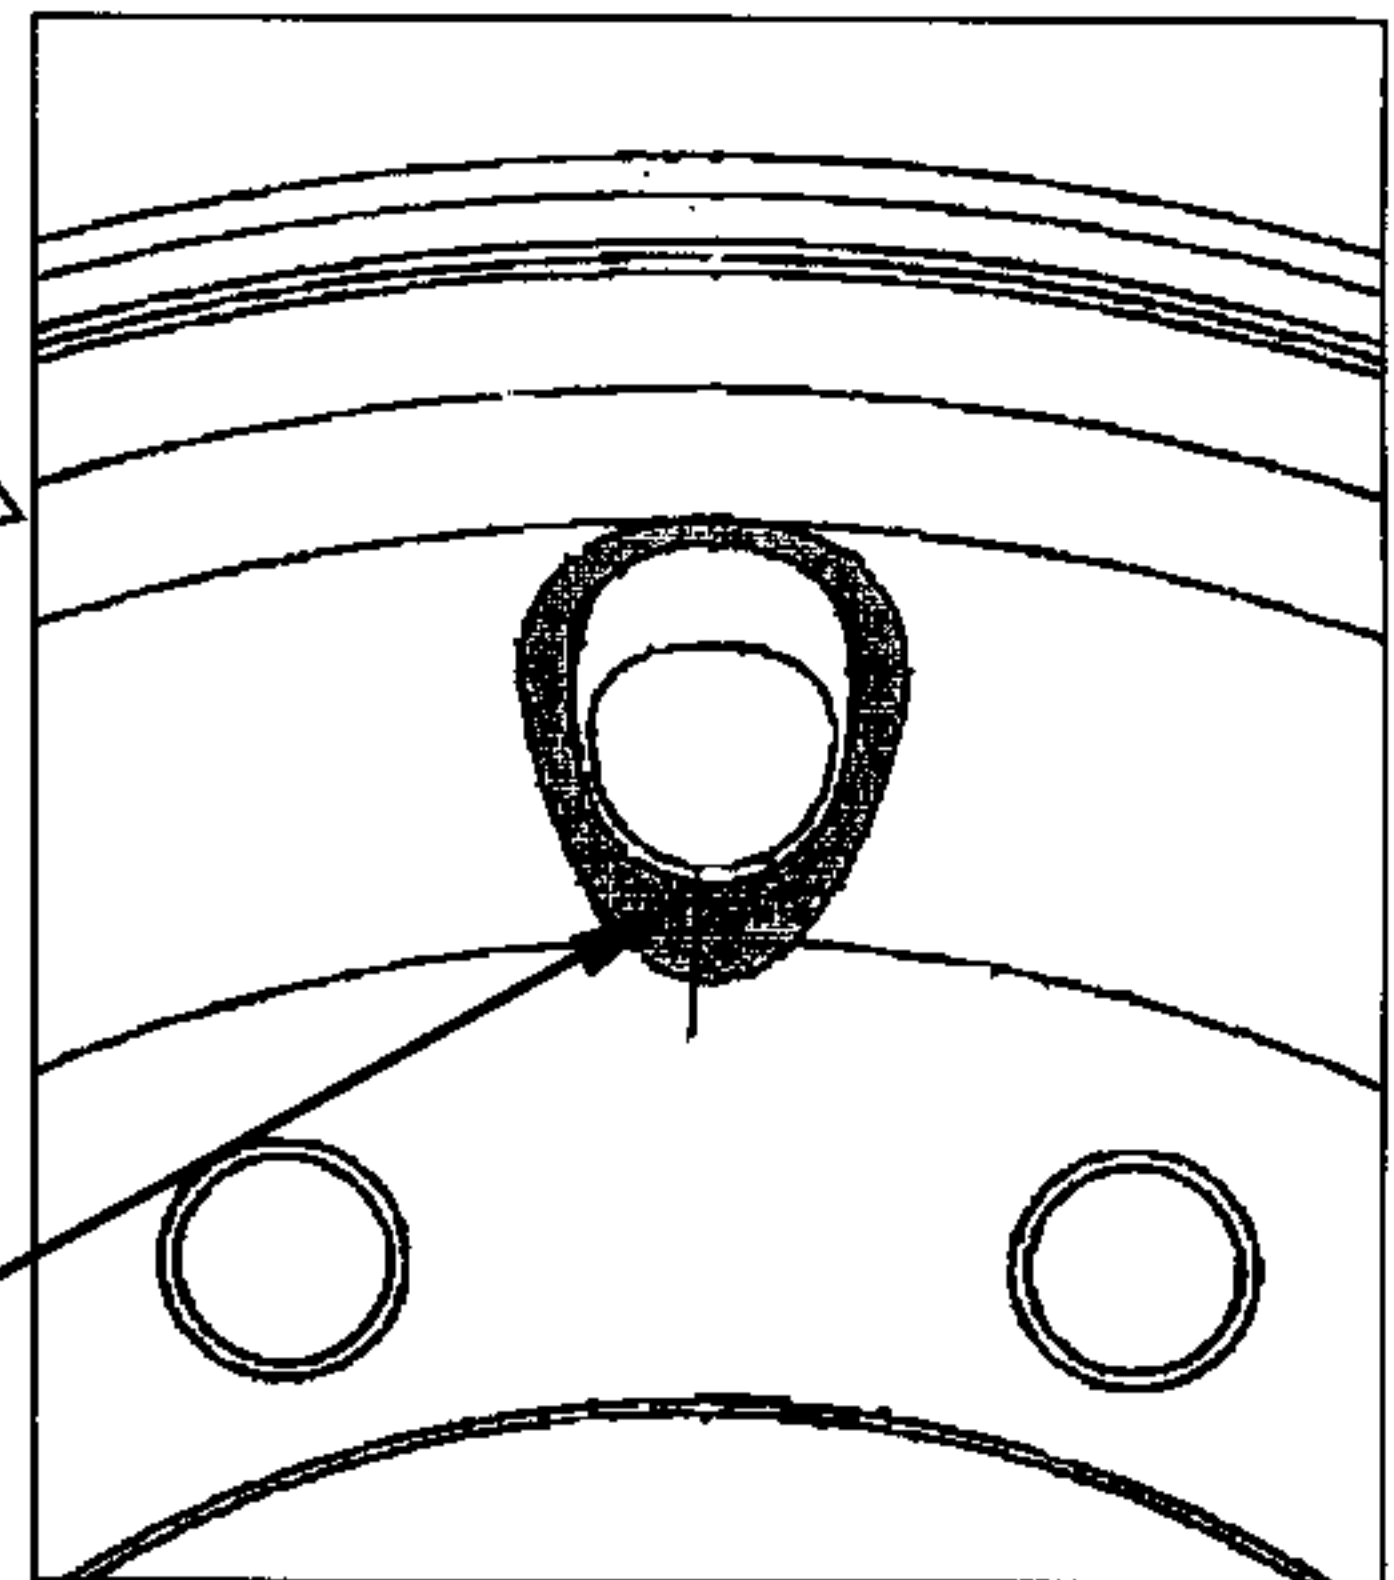
### 基準不適合箇所

バス用アルミホイールの強度を部分強化する工程が不適切なため、当該ホイールの飾り穴部に引張応力が発生しているものがある。そのため、走行中に受ける負荷によりホイールが損傷するおそれがある。

全車両、ディスクホイールのロット番号を確認し、対象のものはディスクホイールを対策品に交換する。

(対象ロット番号：「01 10 24」～「03 3 25」)

識別：作業完了車には、スペアタイヤキャリヤ右側ブラケットに白色ペンキを塗布する。
