## 改善箇所説明図

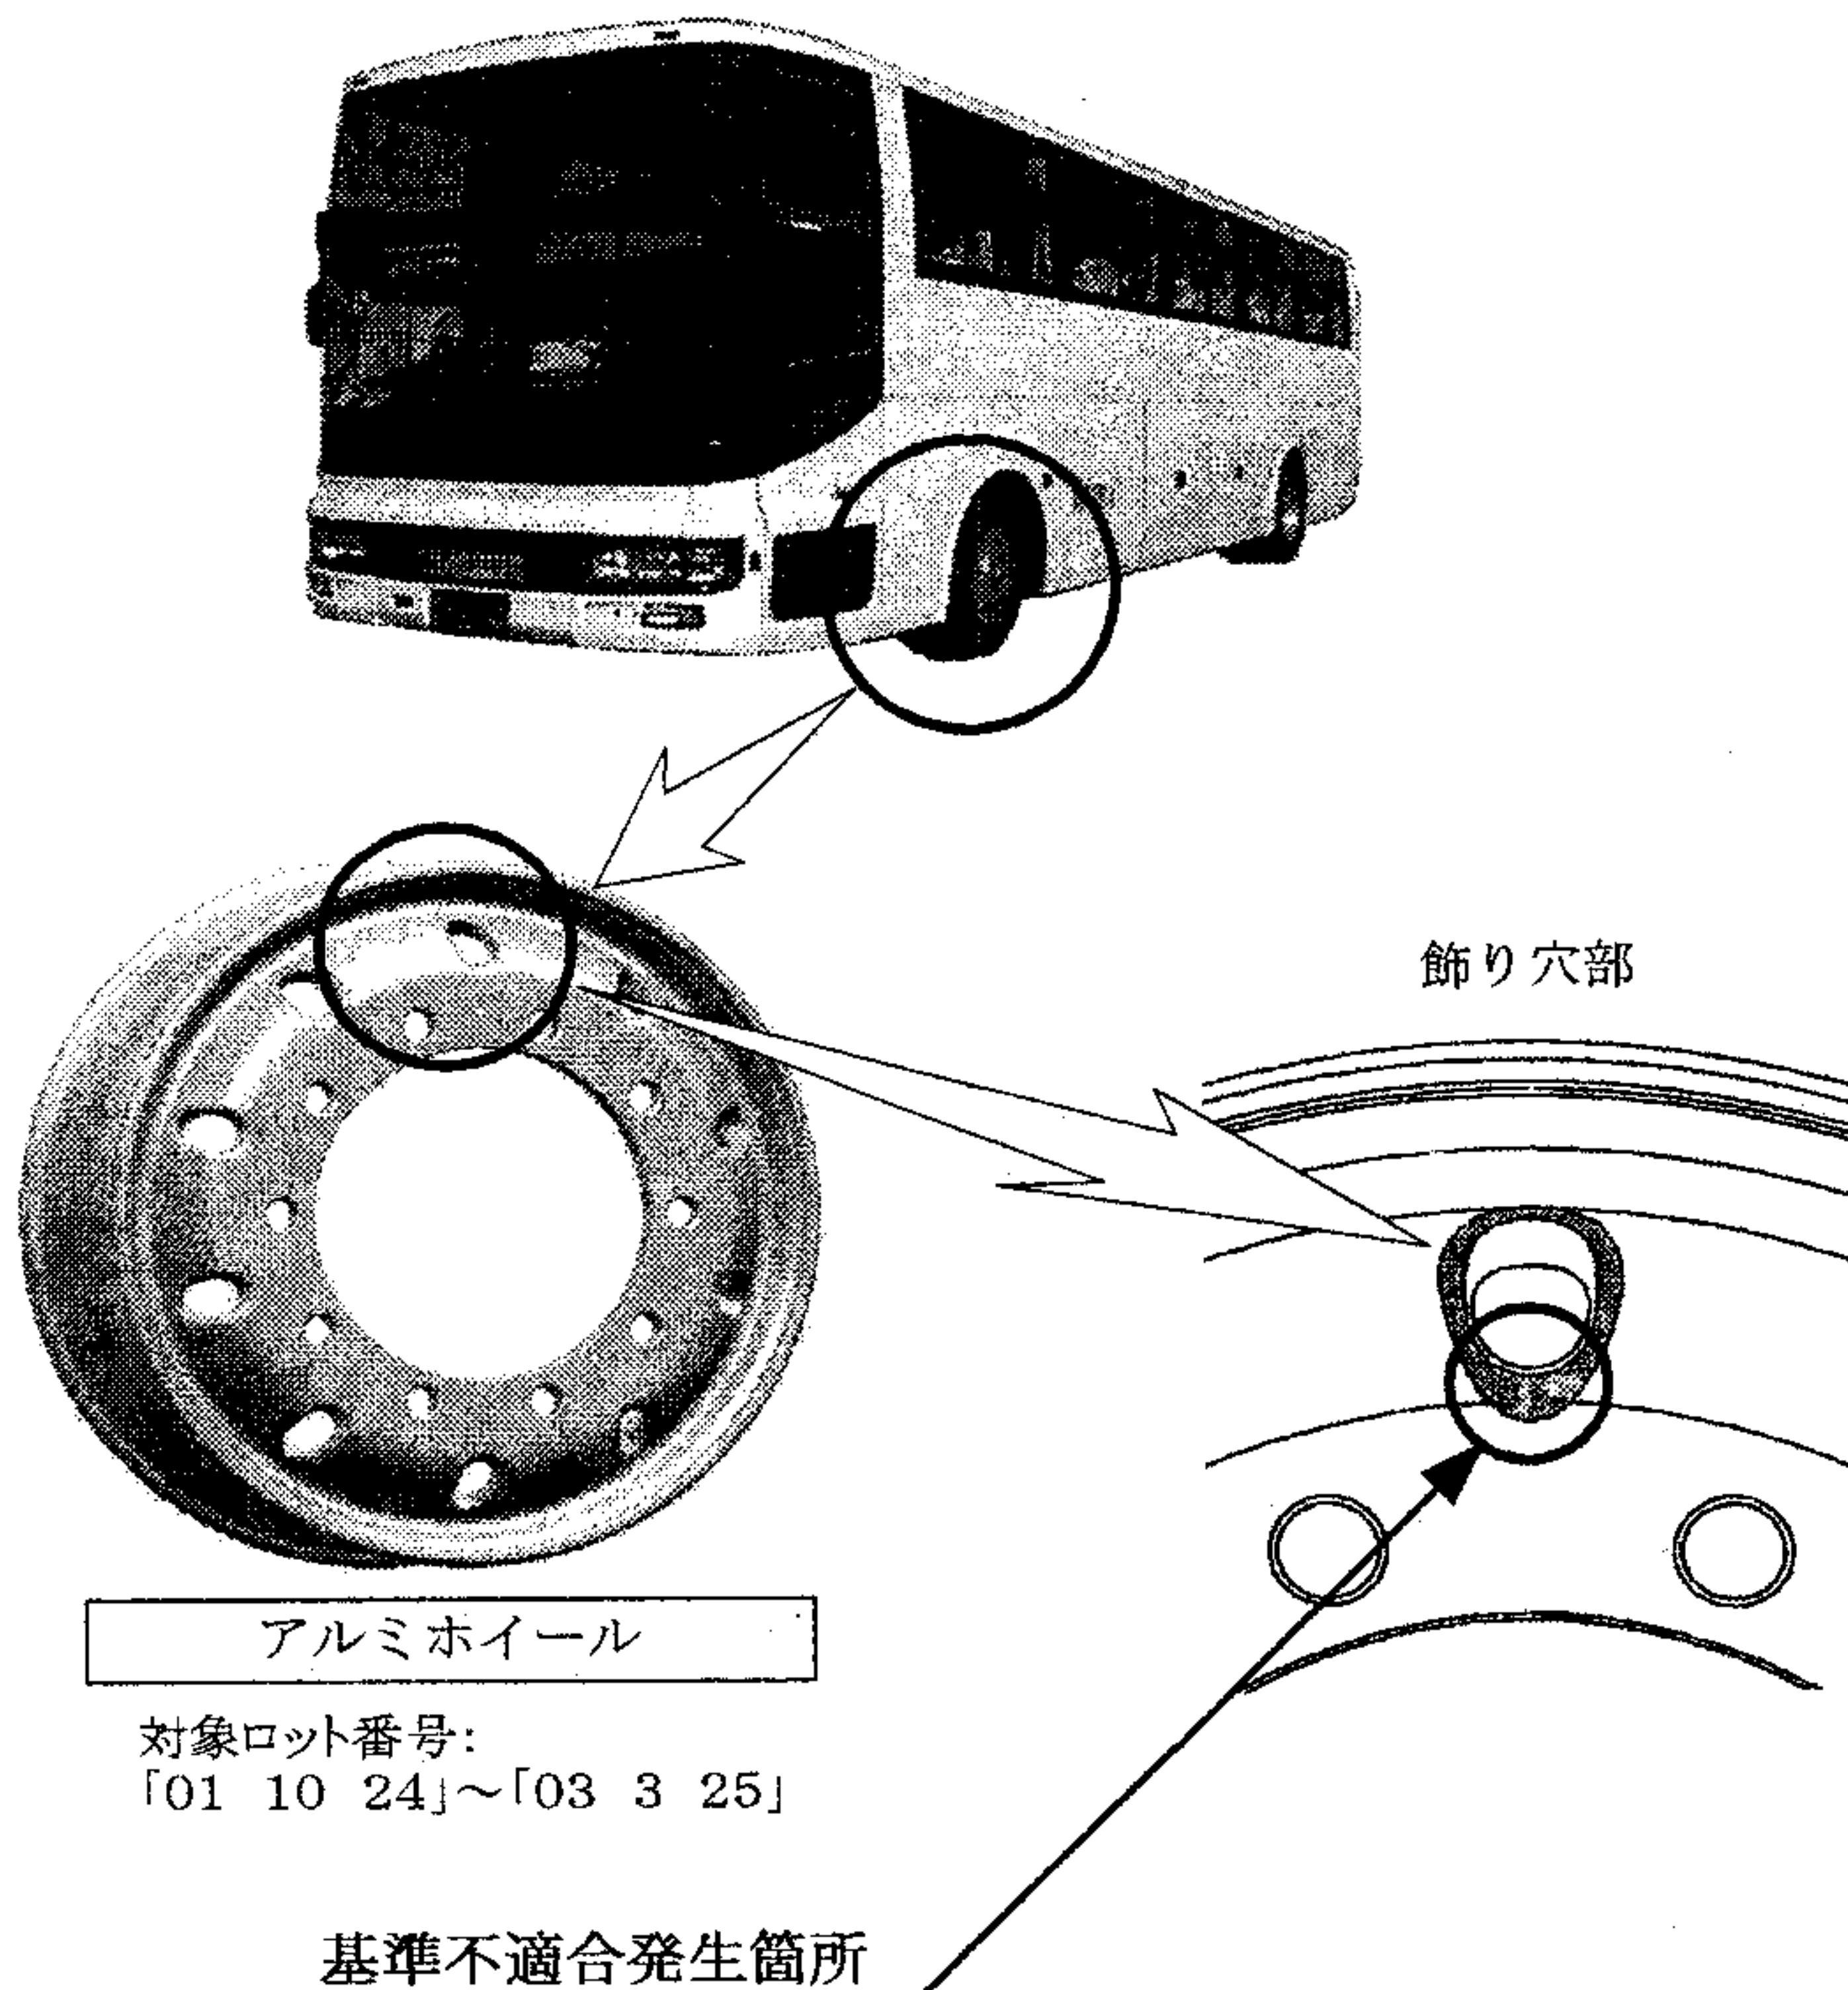
バス用アルミホイールの強度を部分強化する工程が不適切なため、当該ホイールの飾り穴部に引張応力が発生しているものがある。そのため、走行中に受ける負荷によりホイールが損傷するおそれがある。

全車両、ディスクホイールのロット番号を確認し、対象のものはディスクホイールを対策品に交換する。

識別：スペアタイヤキャリア部に白色ペイントを塗布する。
