## 改善箇所説明図

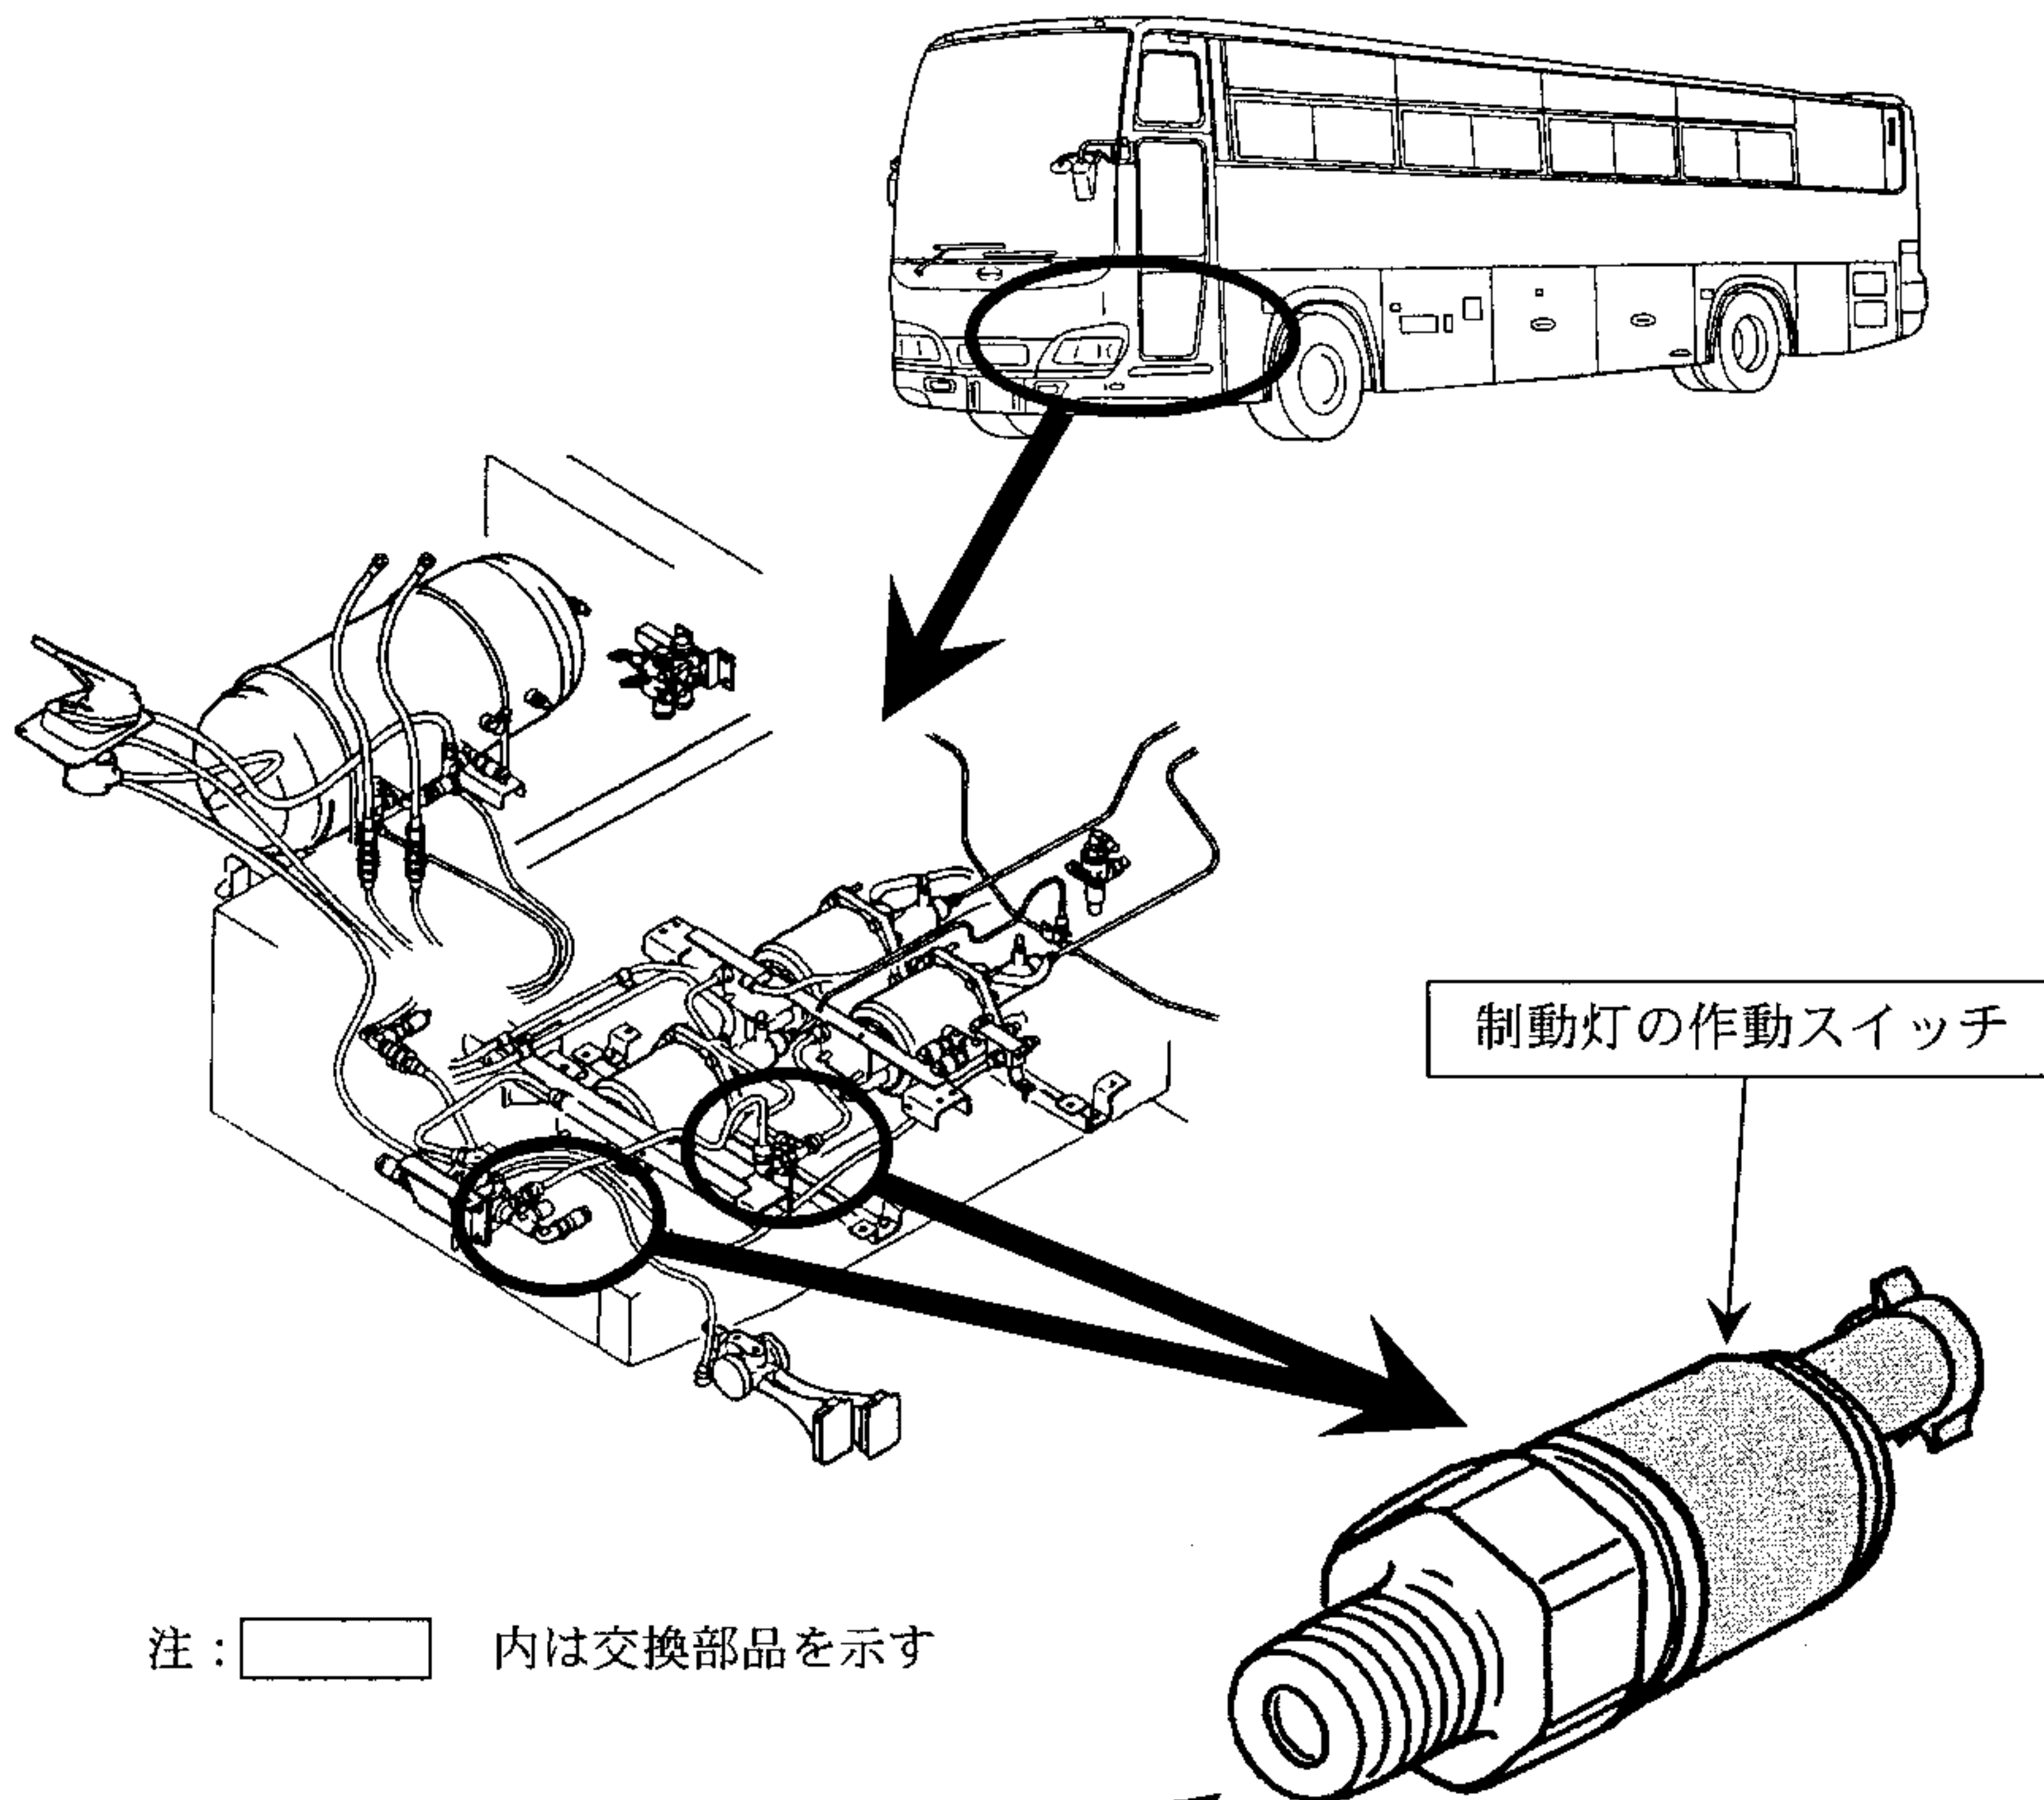
制動灯の作動スイッチ内部の可動接点である板ばねの組み付けが不適切なため、制動操作を繰り返し行くと当該板ばねが折損するものがある。  
そのため、制動灯が折損した破片によって点灯したままの状態になる又は点灯しなくなるおそれがある。

全車両、当該スイッチを良品と交換する。

識別：交換後のスイッチ六角部に黄色ペイントを塗布する。
