## 改善箇所説明図

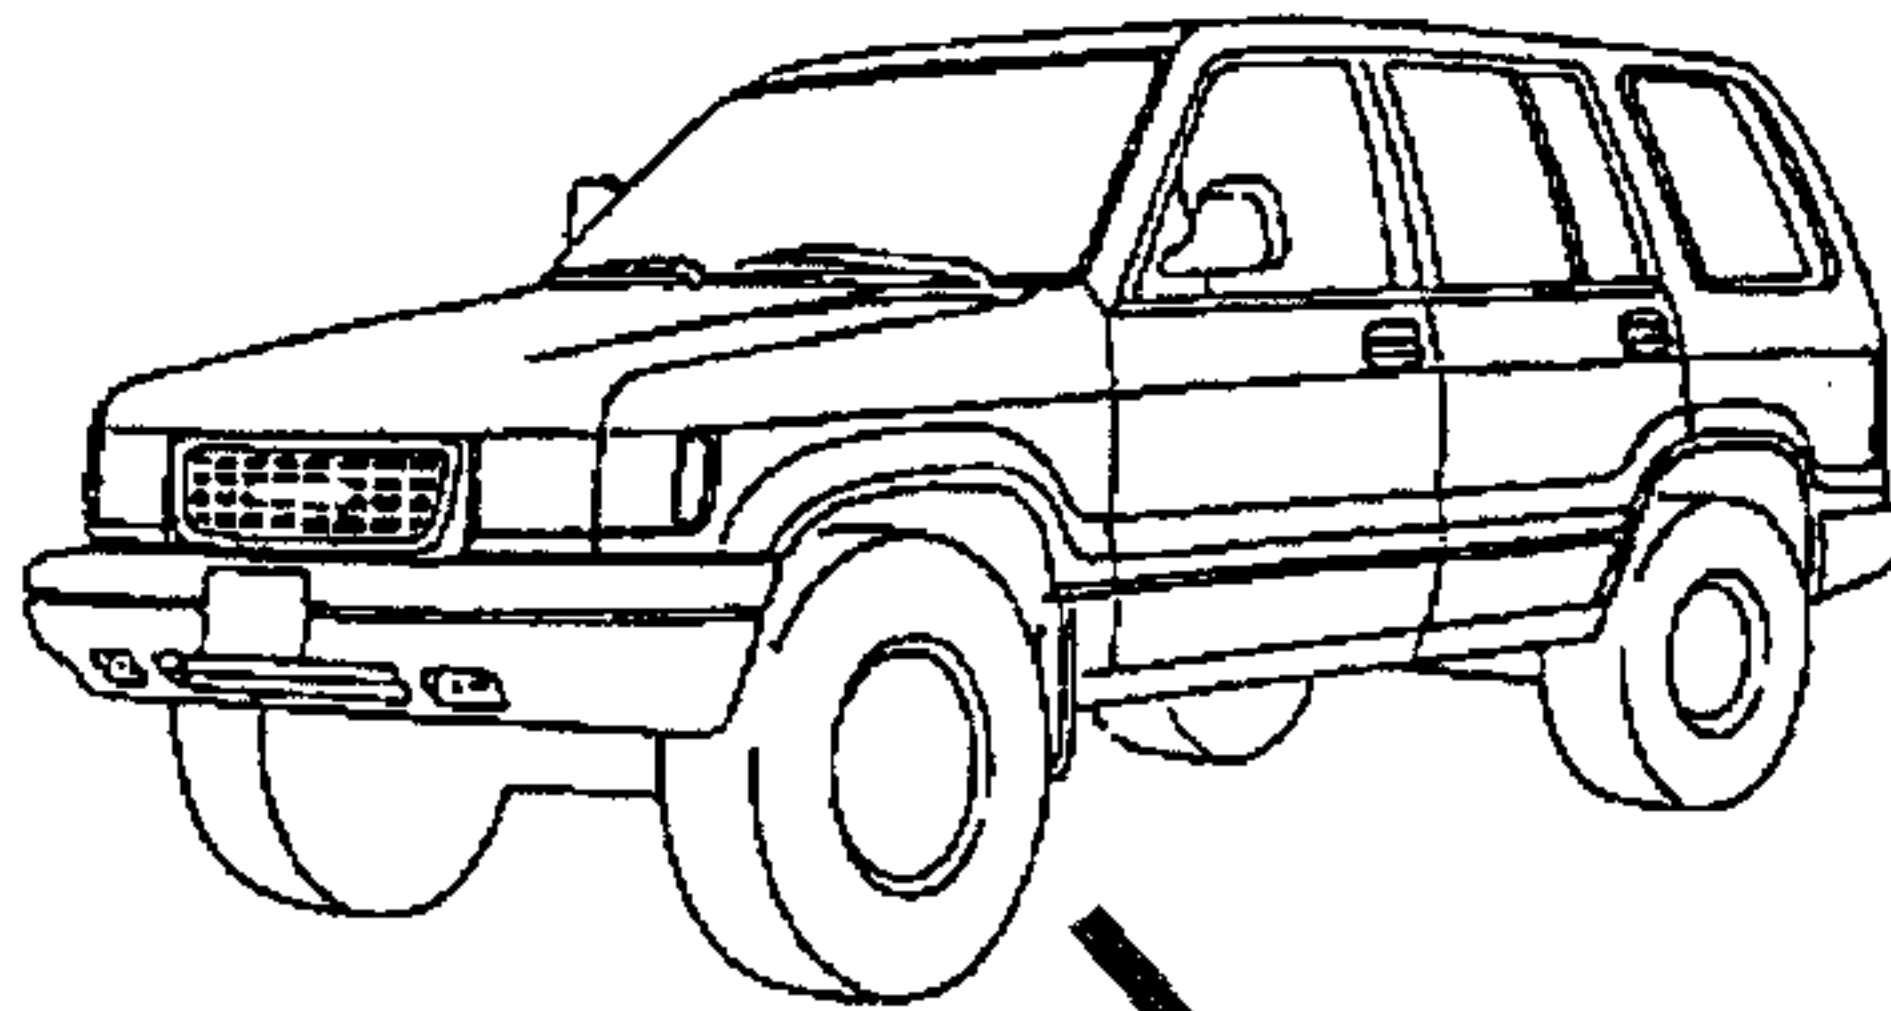
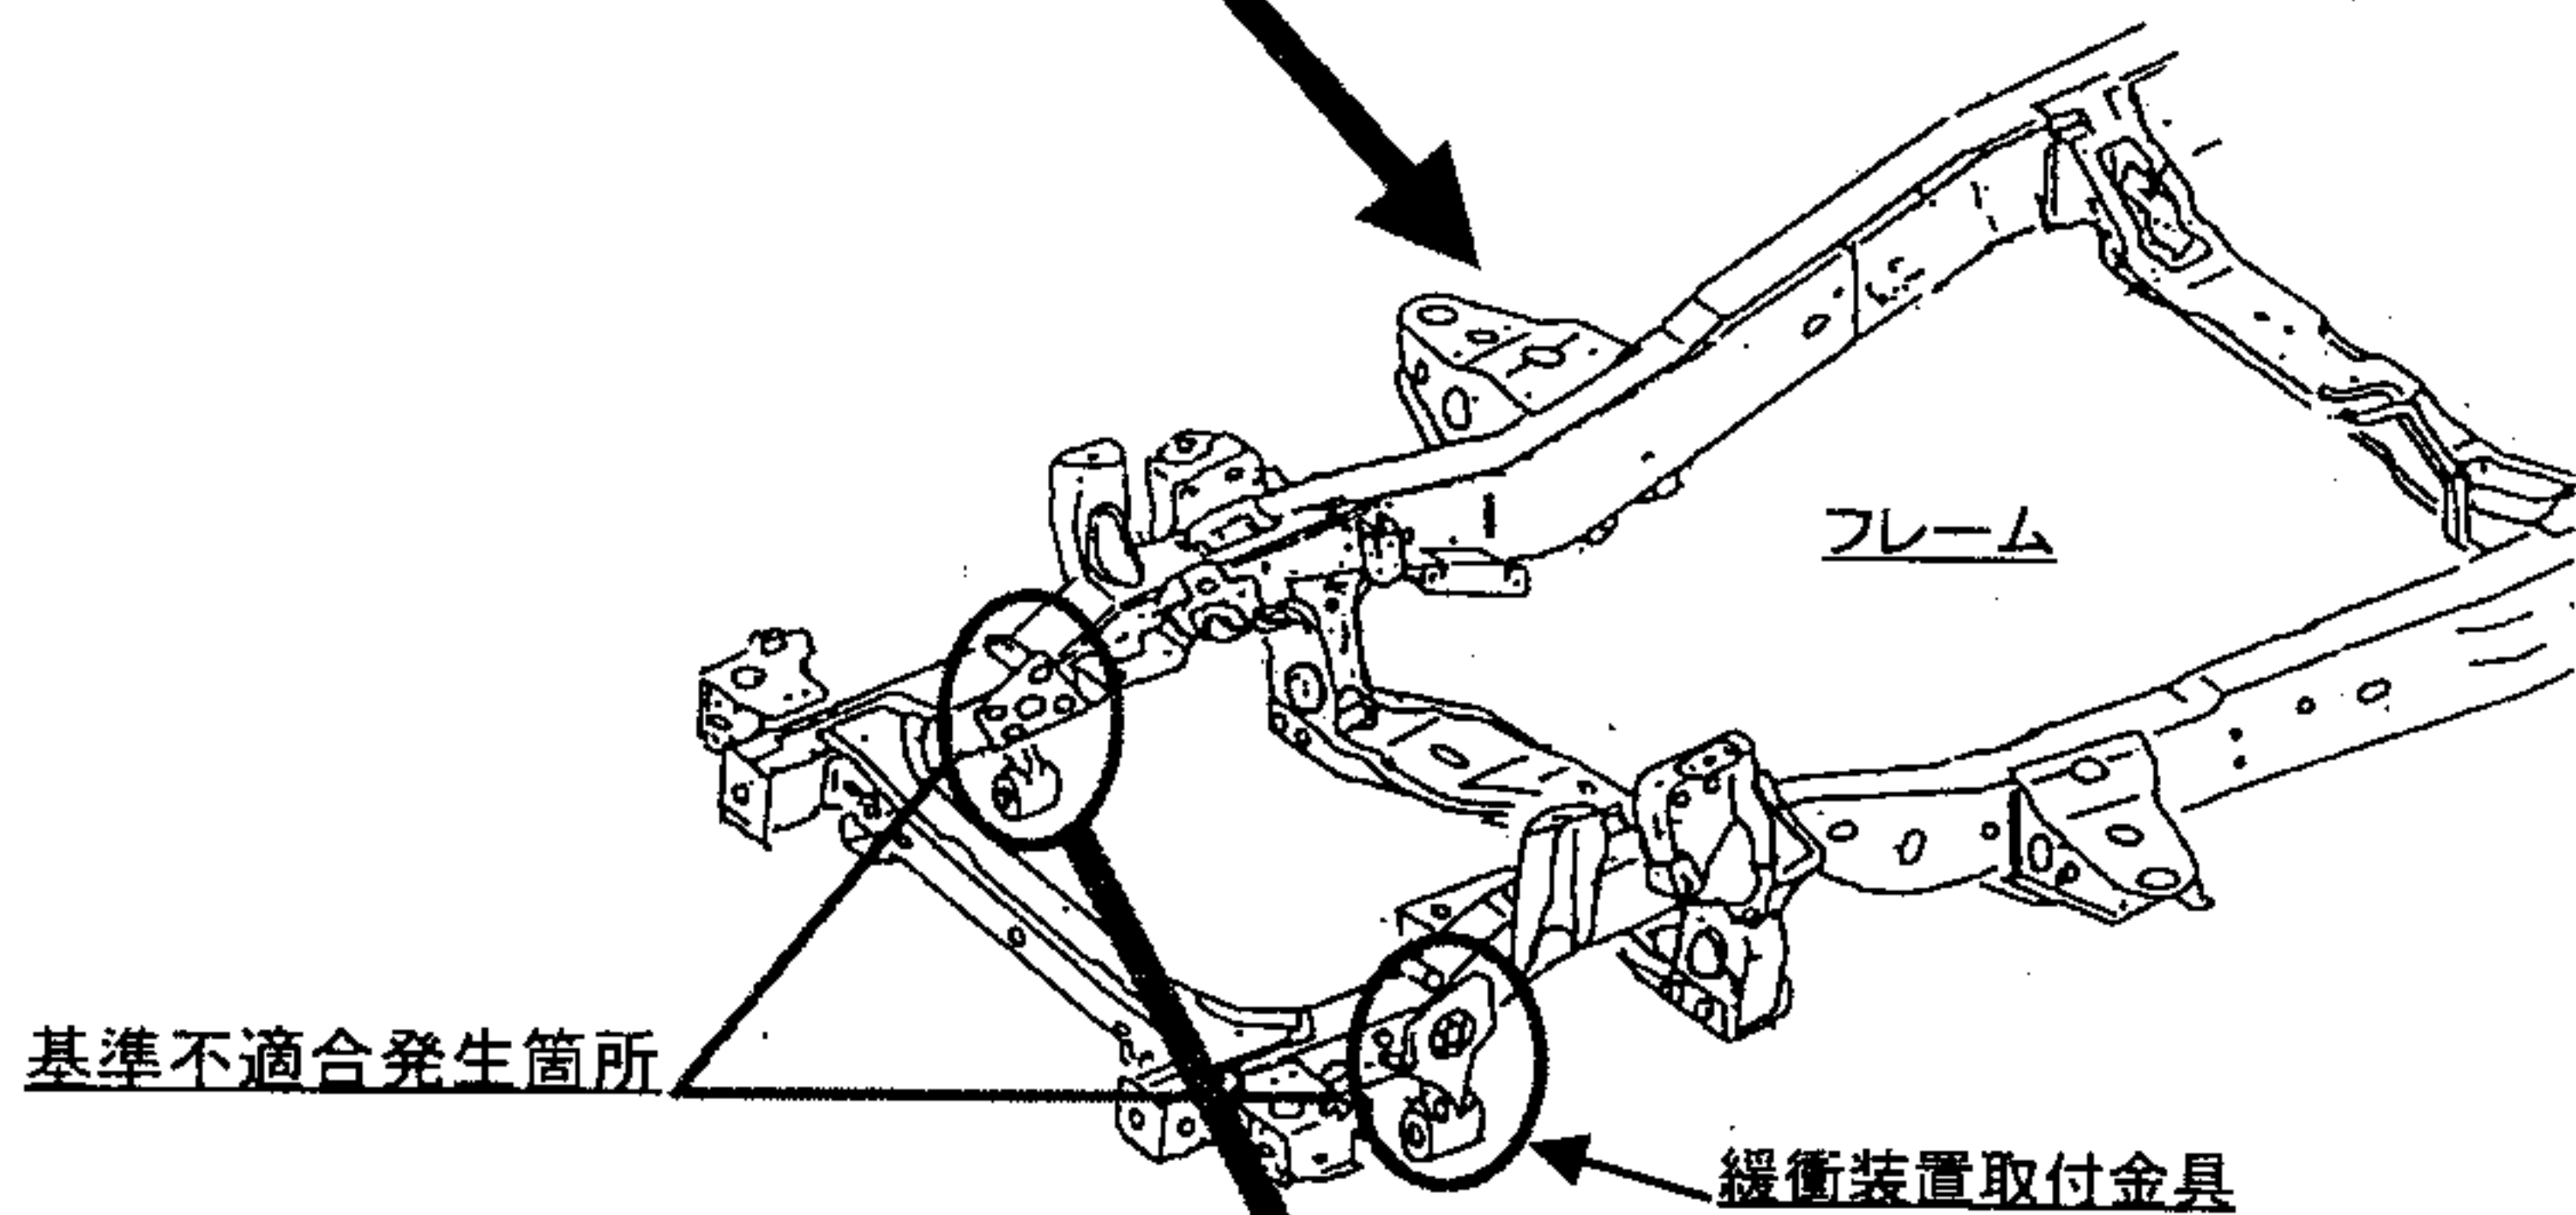
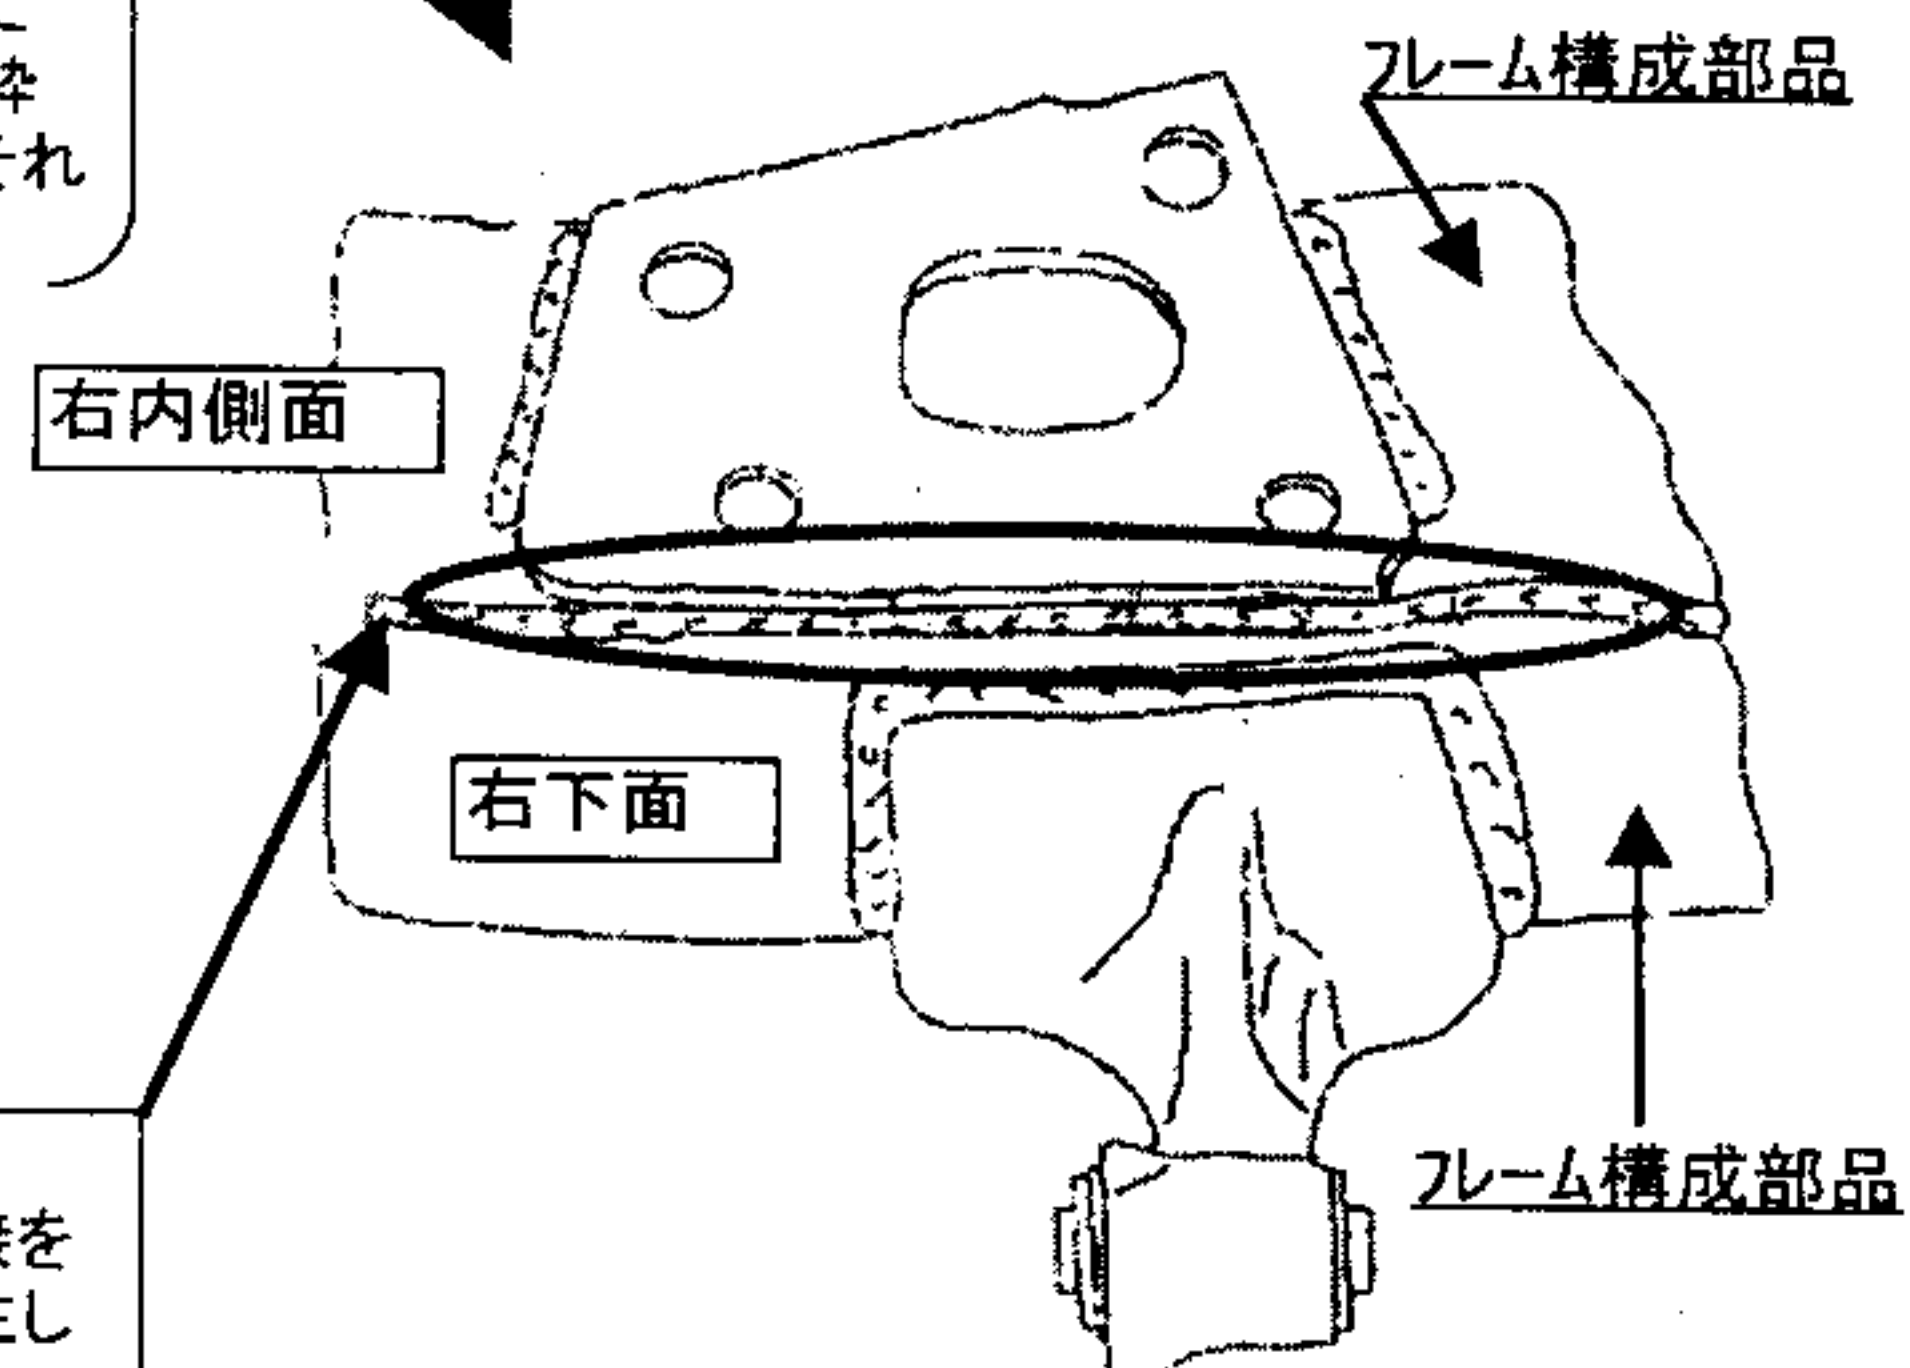
車枠において、フレーム構成部品の溶接が不十分な為、当該溶接部に亀裂が生じ、更に緩衝装置取付金具回りに亀裂が生じて、走行中に異音が発生し、最悪の場合、当該金具が車枠から剥がれ、走行安定性がそこなわれるおそれがある。

全車両点検し、溶接が不十分なものは追加溶接を行う。なお、緩衝装置取付金具回りに亀裂が発生しているものは亀裂を修理する。

識別: エンジンルーム内のIDプレートに黄色ペイントを塗布する
