## 改善箇所説明図

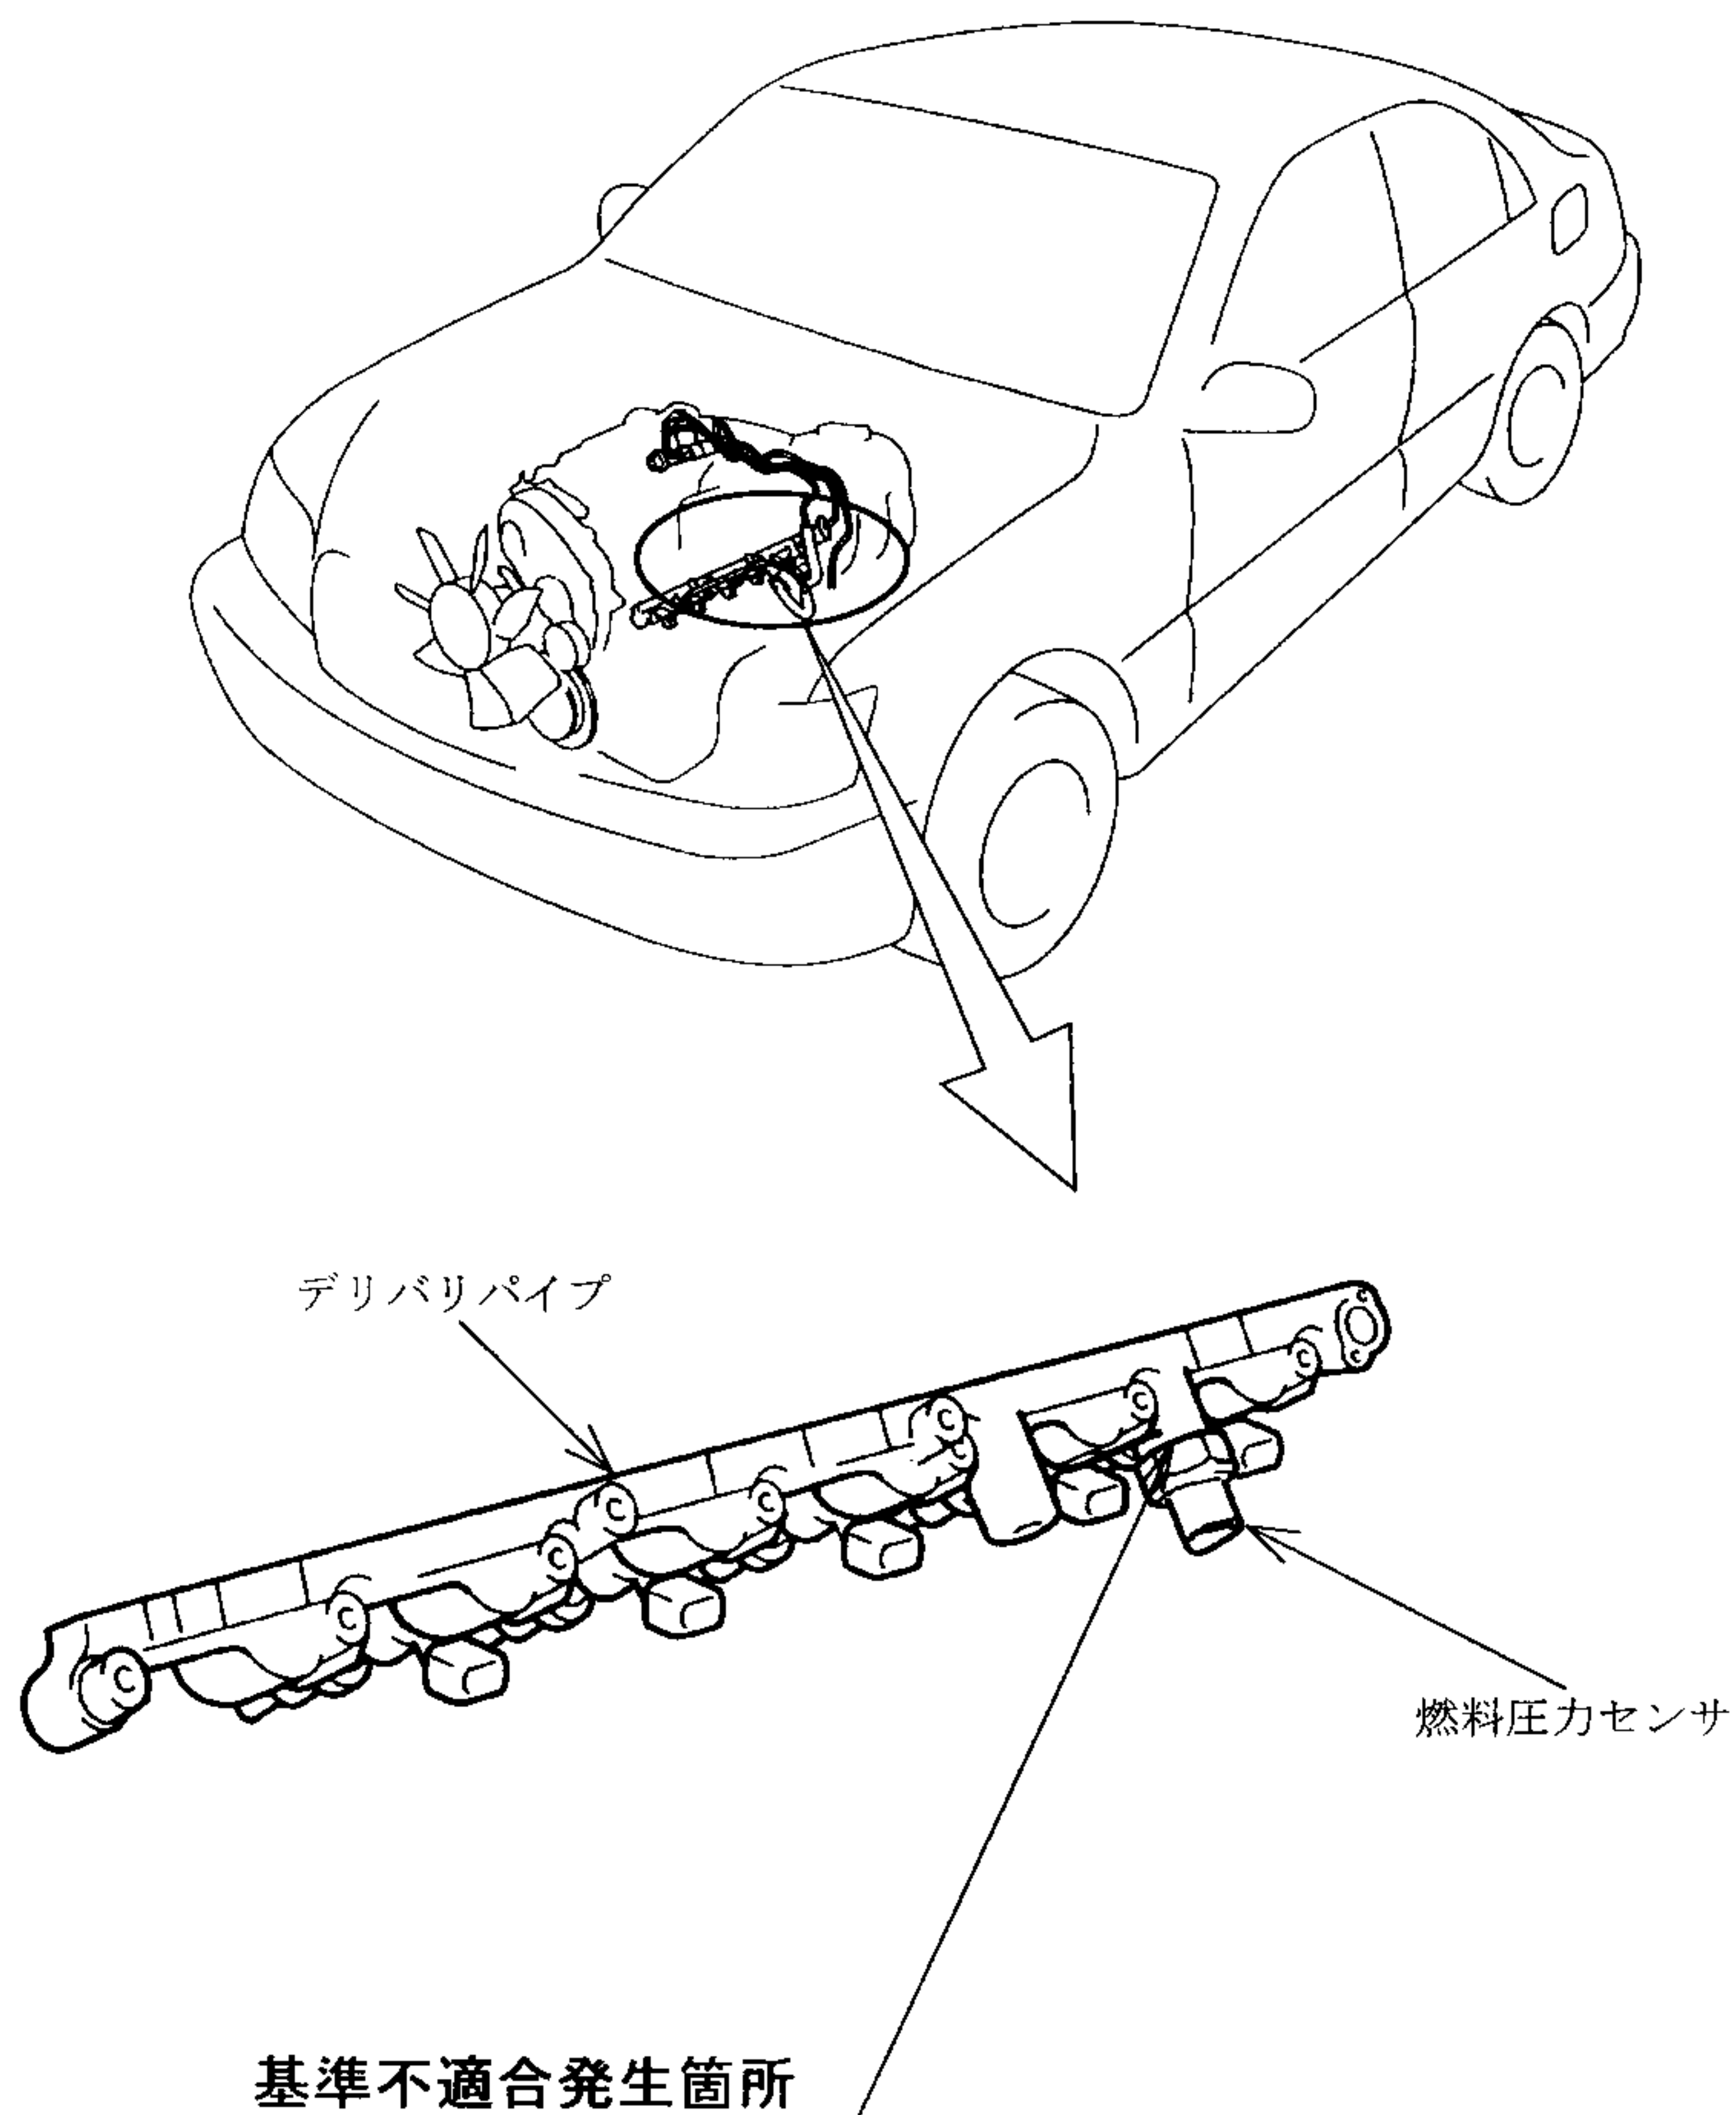
エンジンのデリバリパイプに取付けている燃料圧力センサの締付けが不十分なため、そのまま使用を続けるとエンジンの振動等により締付けがゆるむものがある。そのため、燃料圧力センサ取付部から燃料が漏れるおそれがある。

全車両、当該センサを規定のトルクで締付ける。

識別：改善済車両にはエンジンルーム内ネームプレートの右側に黄色ペイントを塗布する。
