## 改善箇所説明図

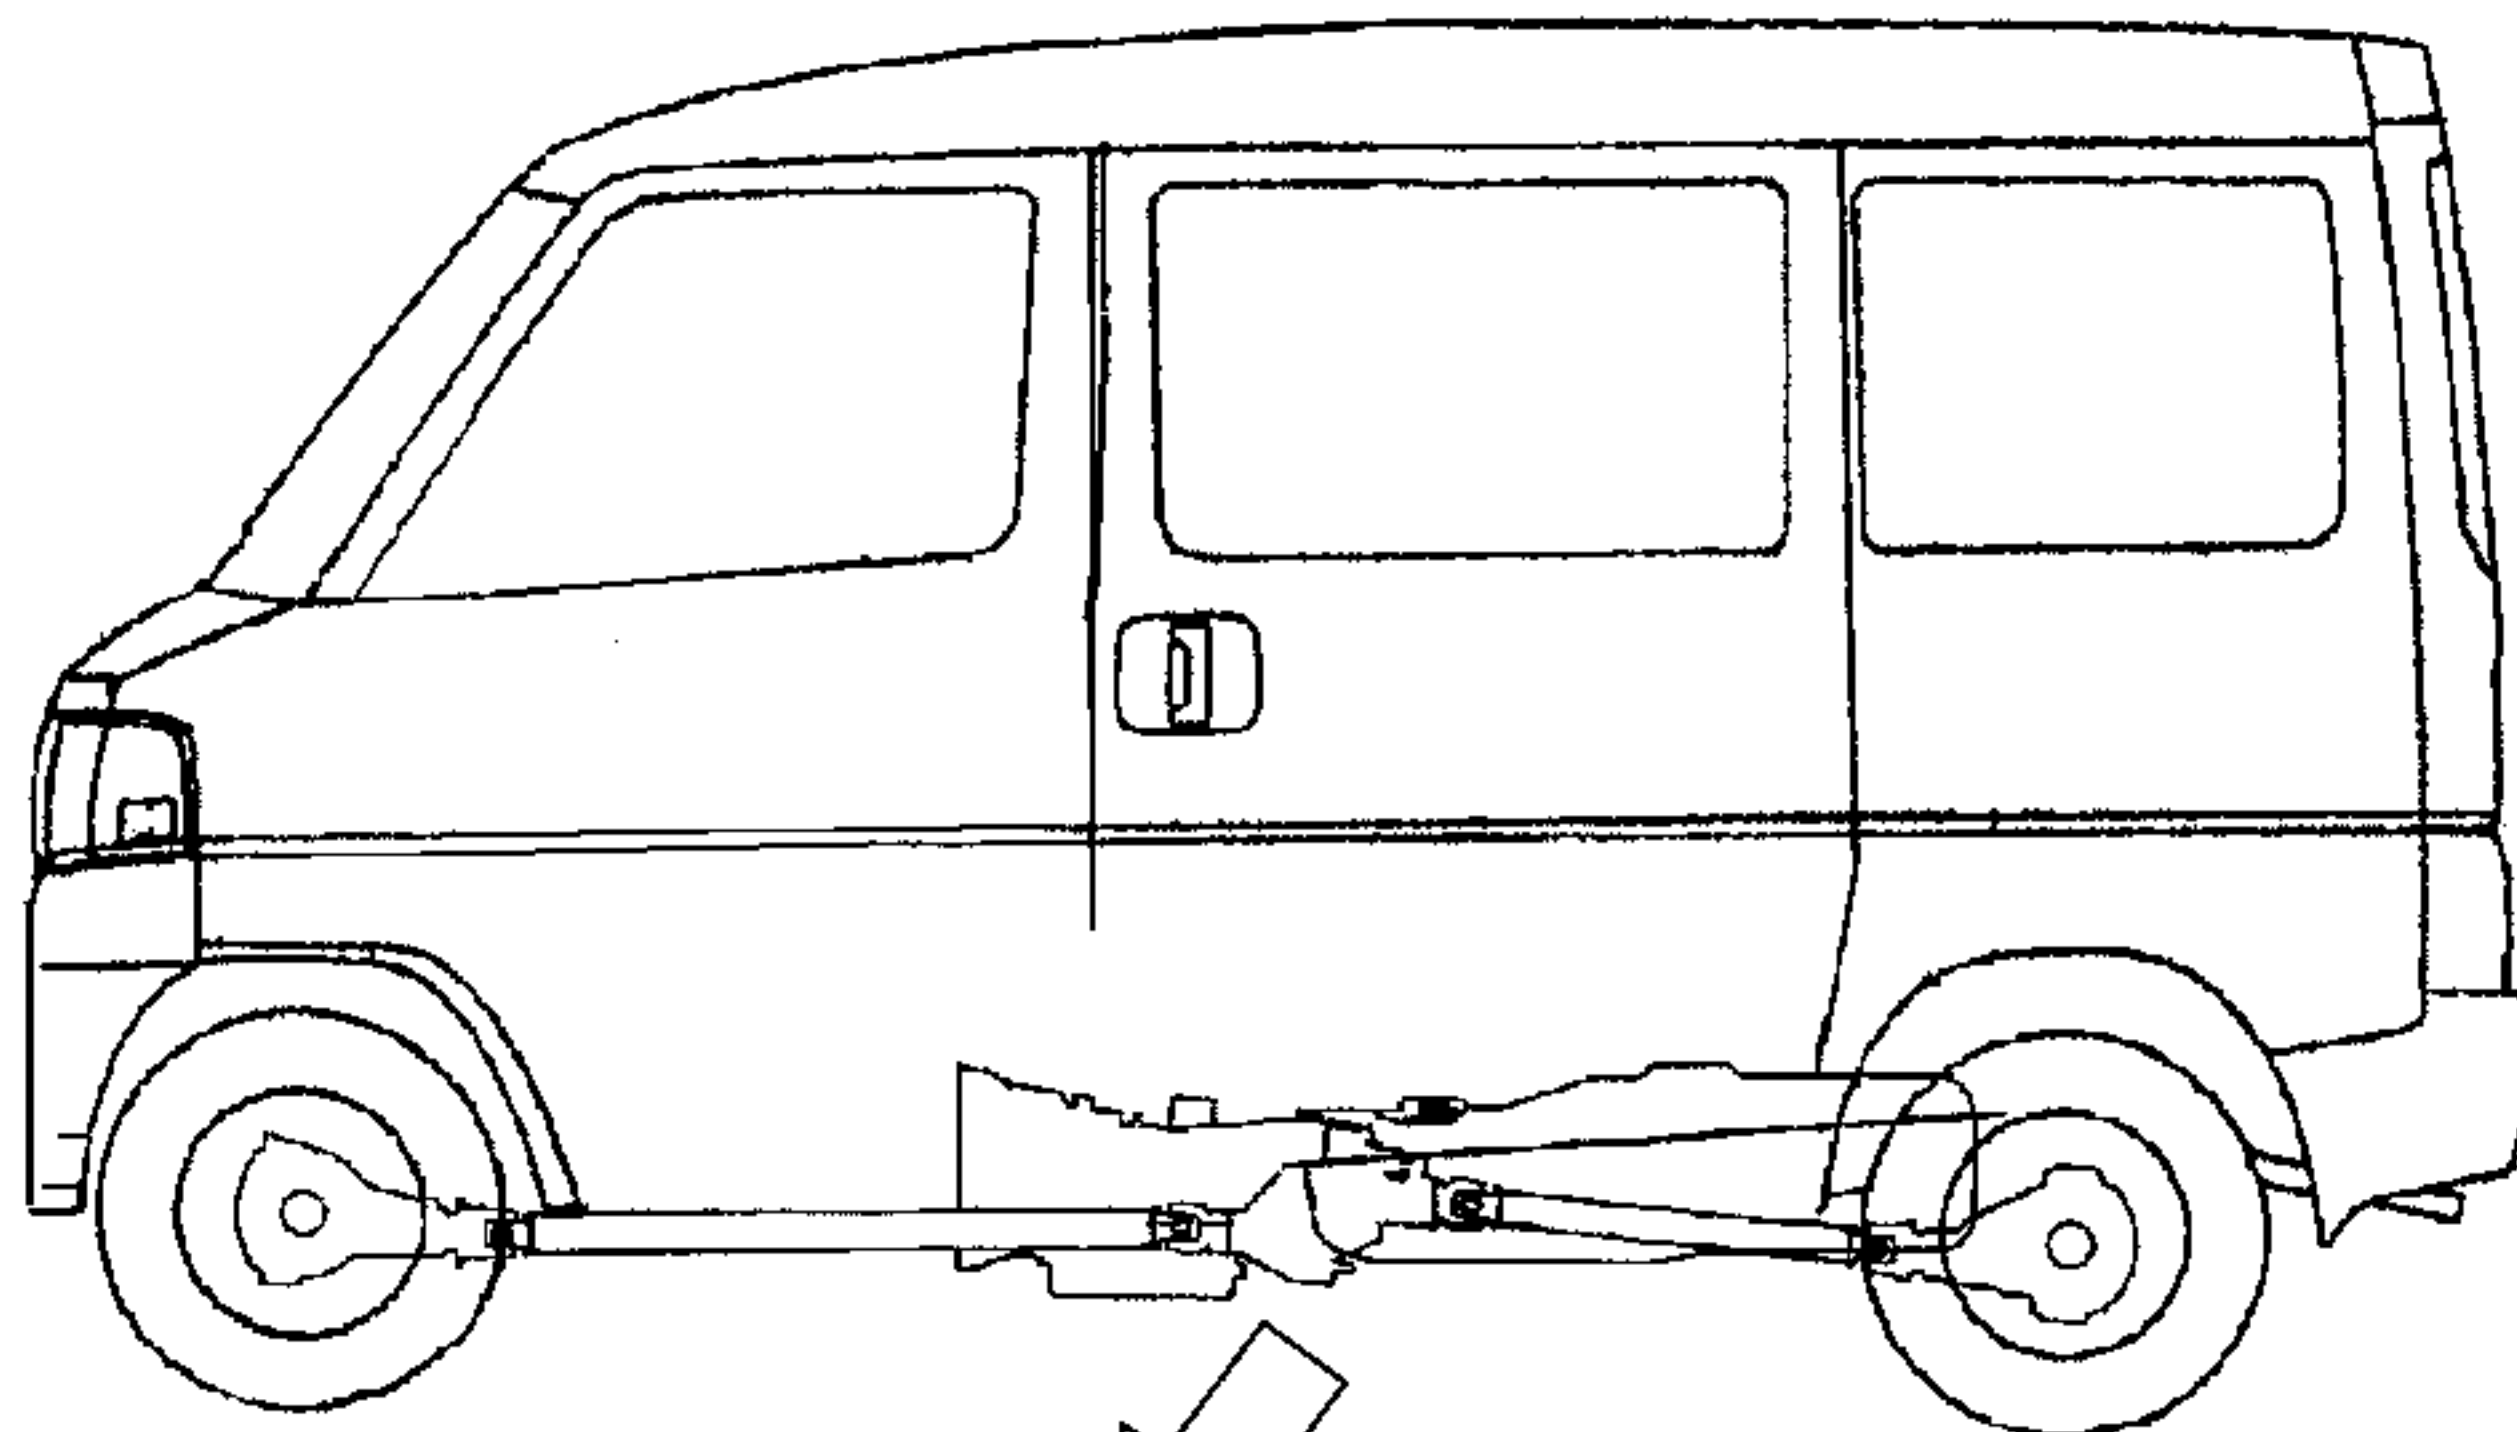
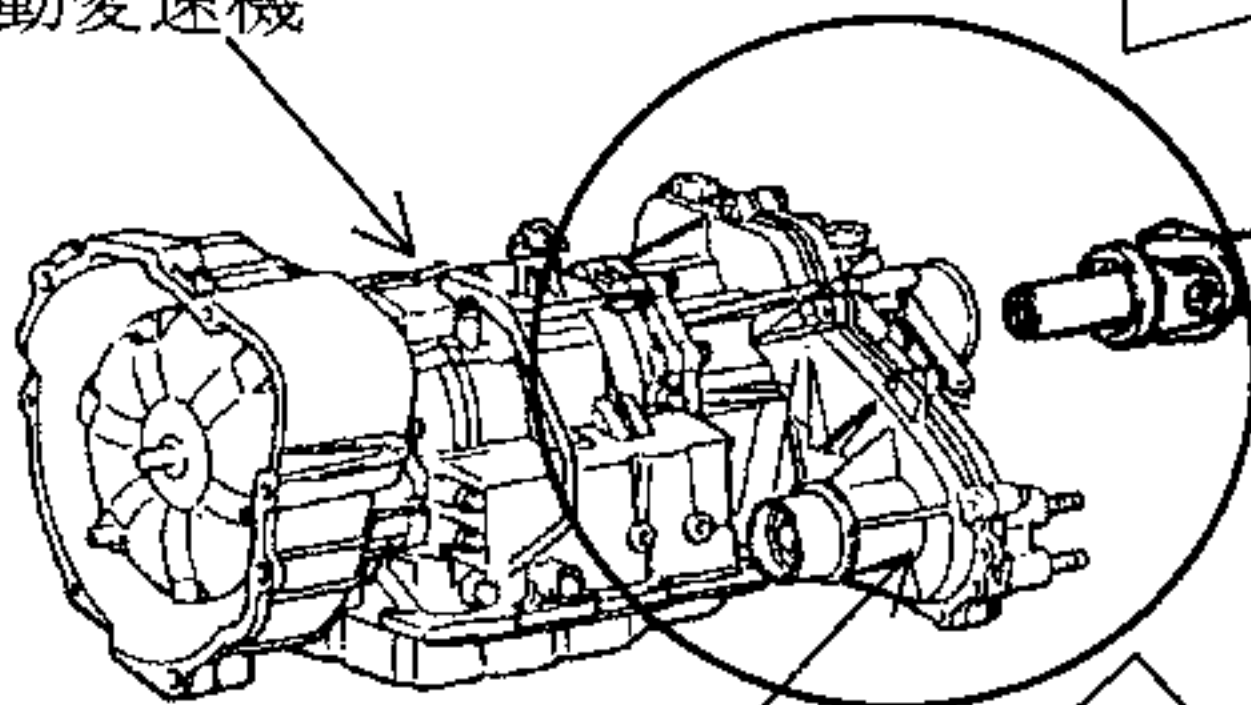
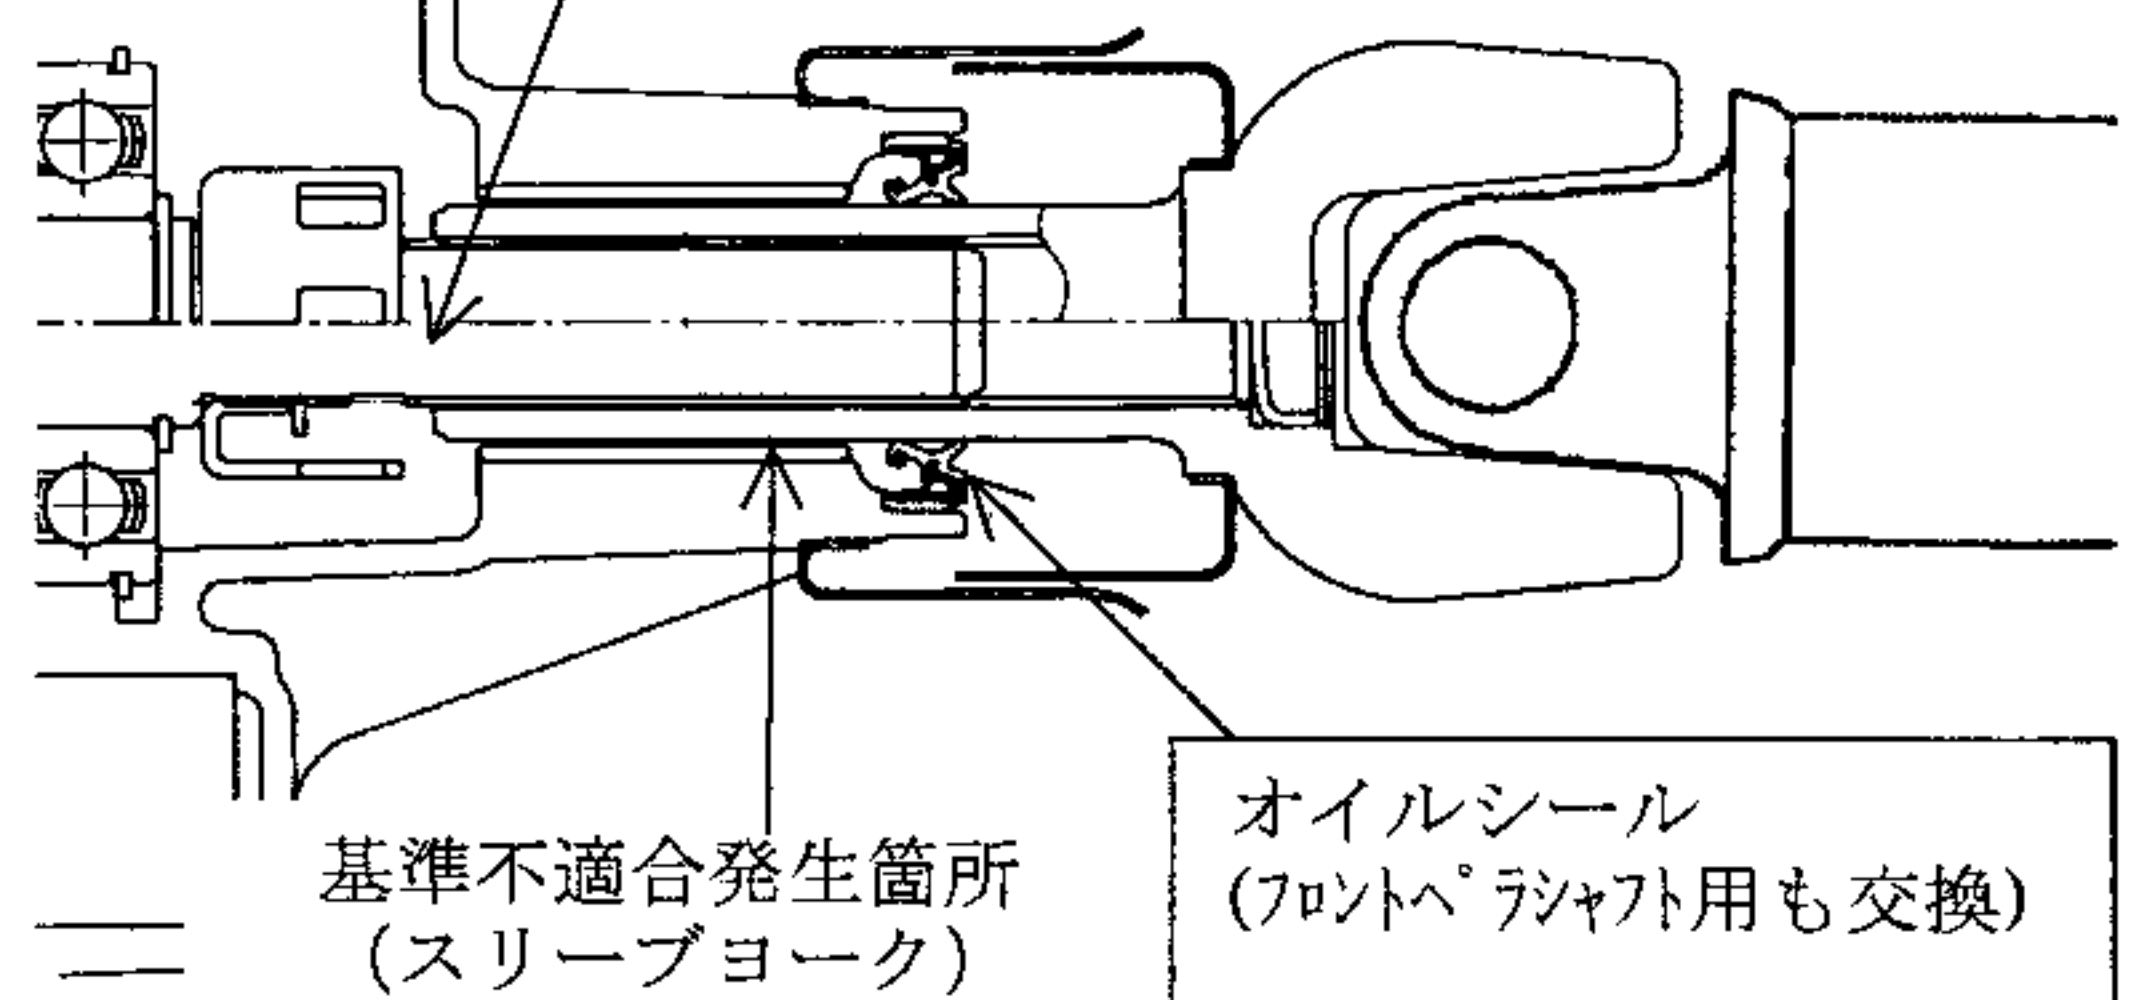
基準不適合発生箇所  
(アウトプットシャフト)

リヤプロペラシャフトにおけるトランスファ接合部スリーブヨークの加工精度のバラツキにより当該オイルシール部のシール性が不足するものがあり、シール部からオイルが漏れることがある。そのため、そのままの状態で使用を続けると、スリーブヨークへの潤滑が不十分となり、高速で連続走行をした場合に当該シャフトの共振によりトランスファのアウトプットシャフト又はスリーブヨークが折損し、走行できなくなるおそれがある。また、リヤプロペラシャフトが外れ、燃料タンクを損傷させ燃料が漏れ、最悪の場合、火災に至るおそれがある。

全車両、トランスファ内のオイル残量を点検し、

- ・オイル残量が一定量以上のものは、オイルシールを対策品と交換する。
- ・オイル残量が一定量以下のものは、対策オイルシール付きトランスファ一式およびリヤプロペラシャフト一式を新品に交換する。

トランスファ一式の供給に時間を要することから、当面の暫定処置として、オイル残量が一定量以下のものは、オイルシールを対策品と交換し、後日トランスファ一式およびリヤプロペラシャフト一式を交換する。
