## 改善箇所説明図

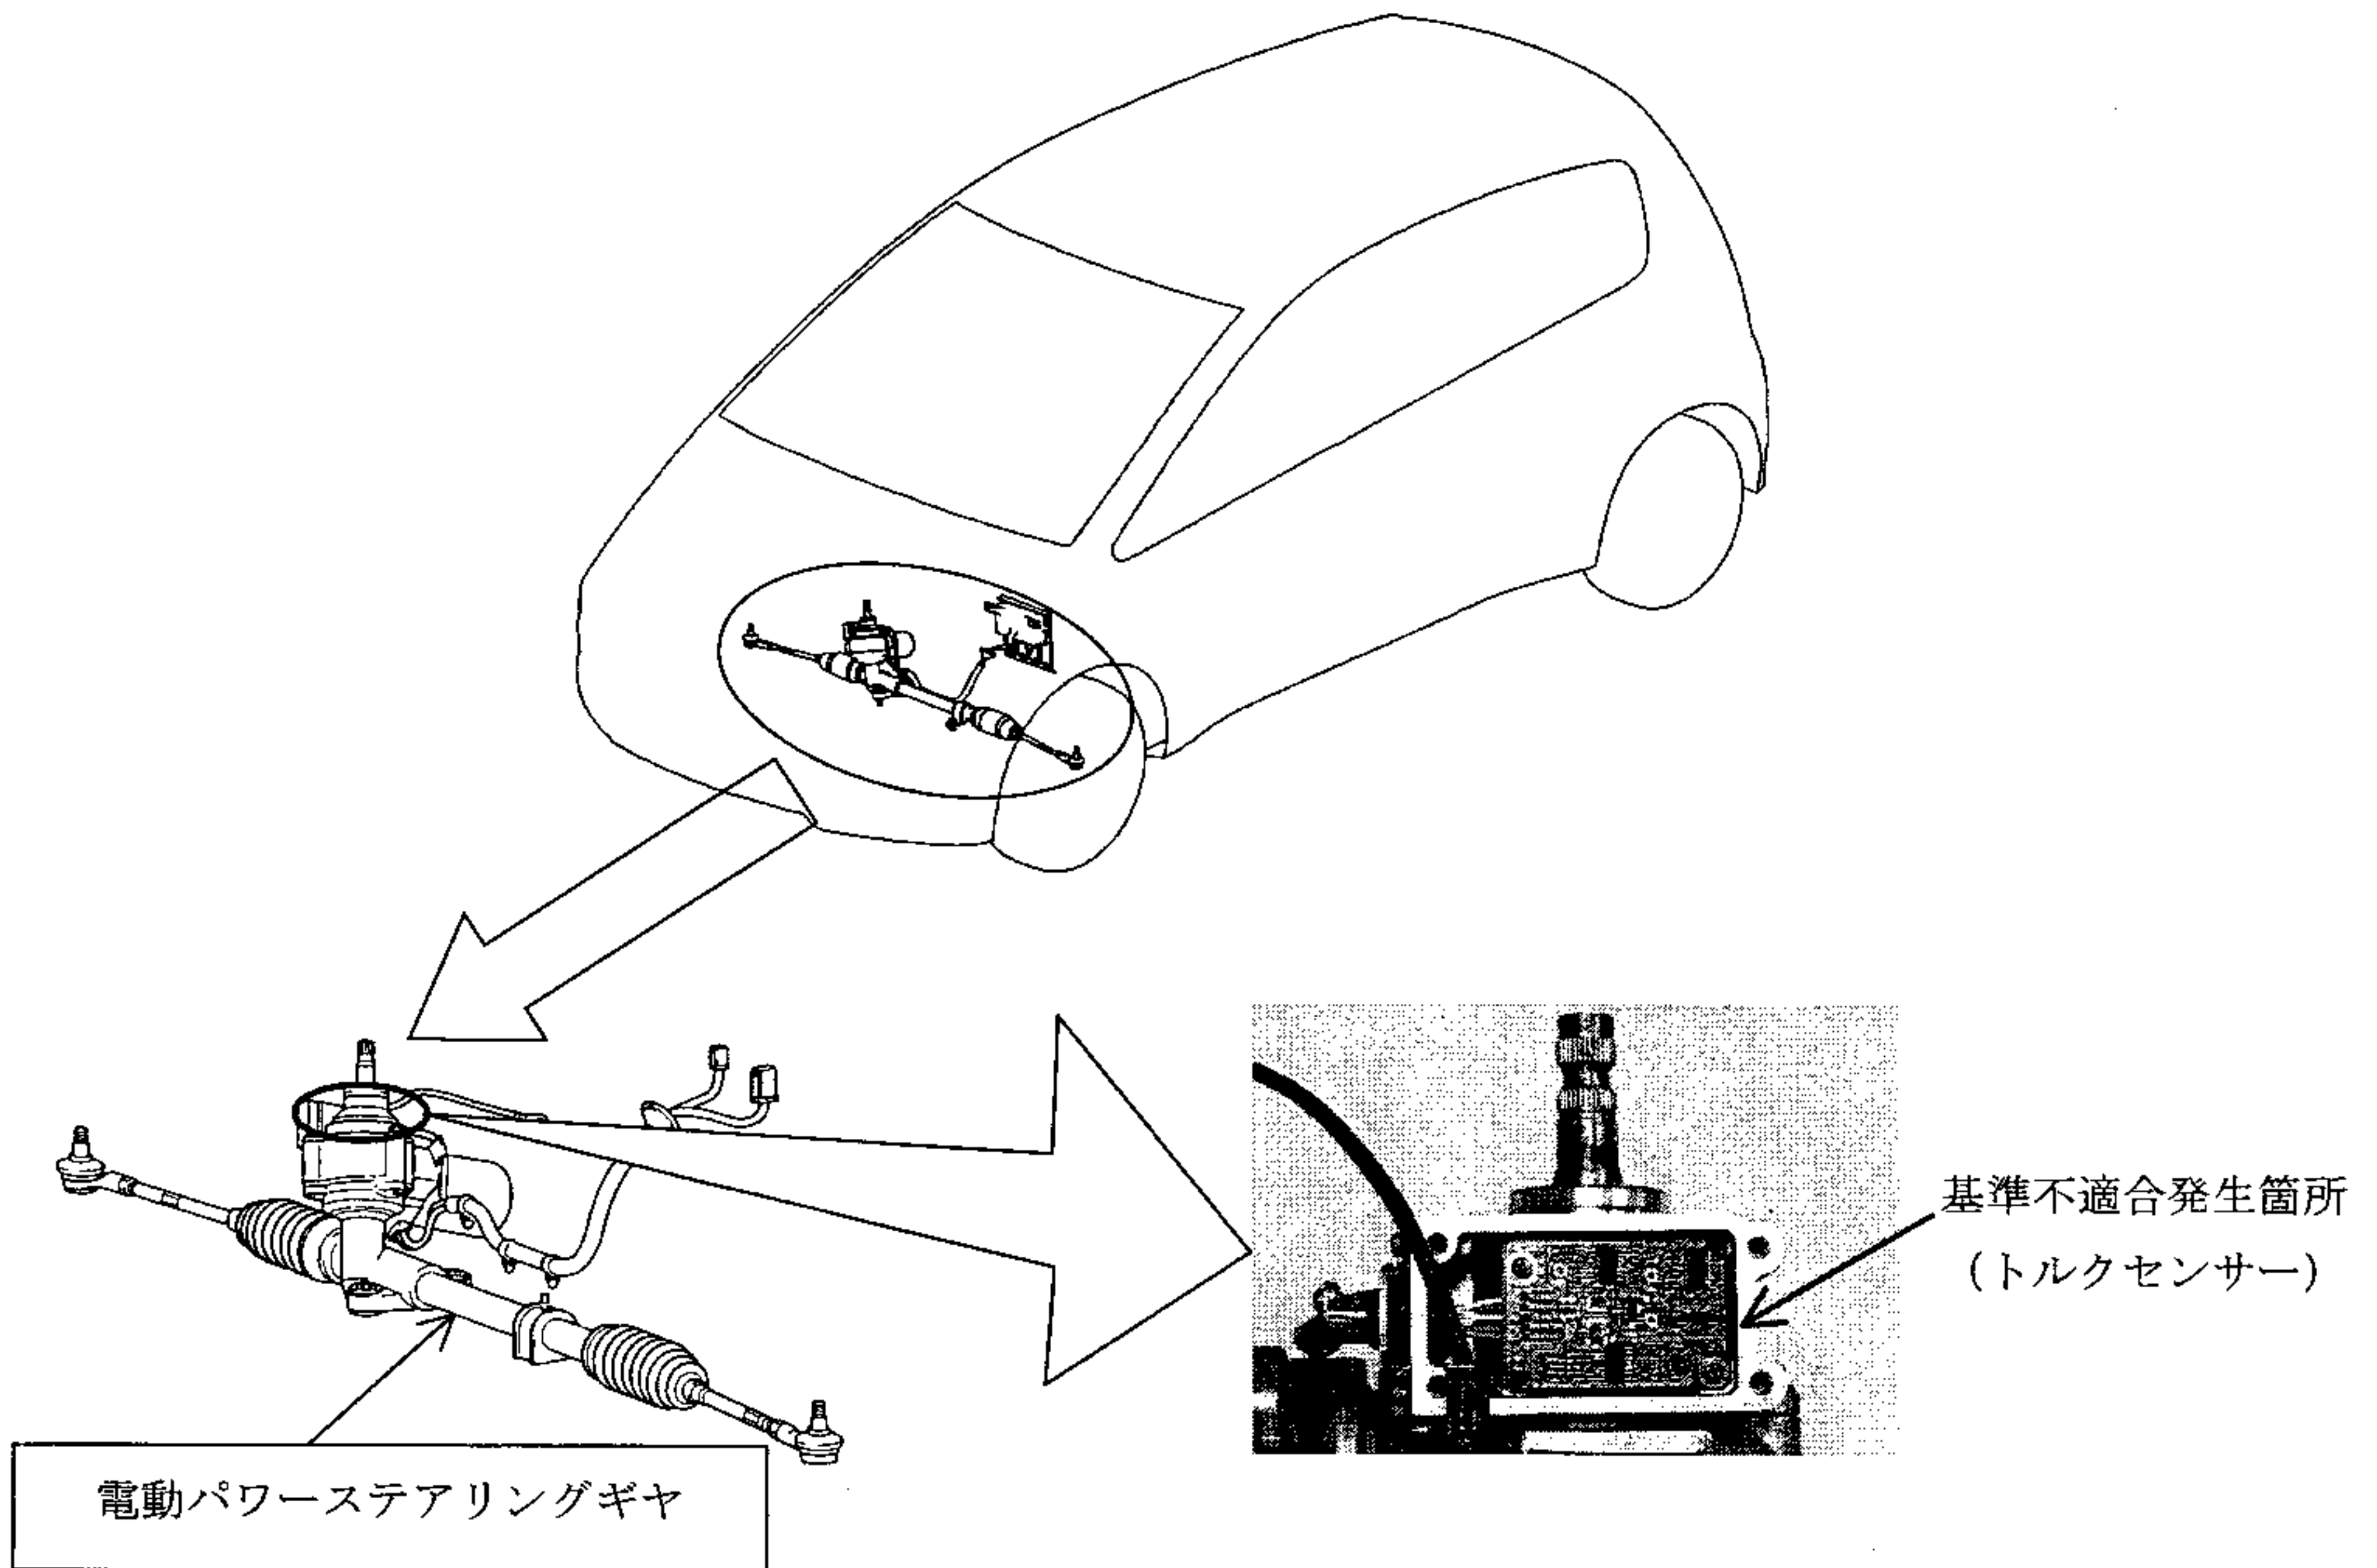
注)   は交換部品を示す

電動パワーステアリングのトルクセンサー基盤のメッキ工程が不適切なため、当該メッキ部が欠損し、基盤内部が導通不良となるものがある。そのため、ハンドルの操作力の左右差が発生するおそれがある。また、ハンドルの操作力が増大するおそれがある。

全車両、電動パワーステアリングギヤ一式を良品と交換する。

識別：助手席フロントドアのローワーヒンジにあるドアヒンジ取付けボルト(下側)頭部に白色、または黄色のペイントを塗布する。
