## 改善箇所説明図

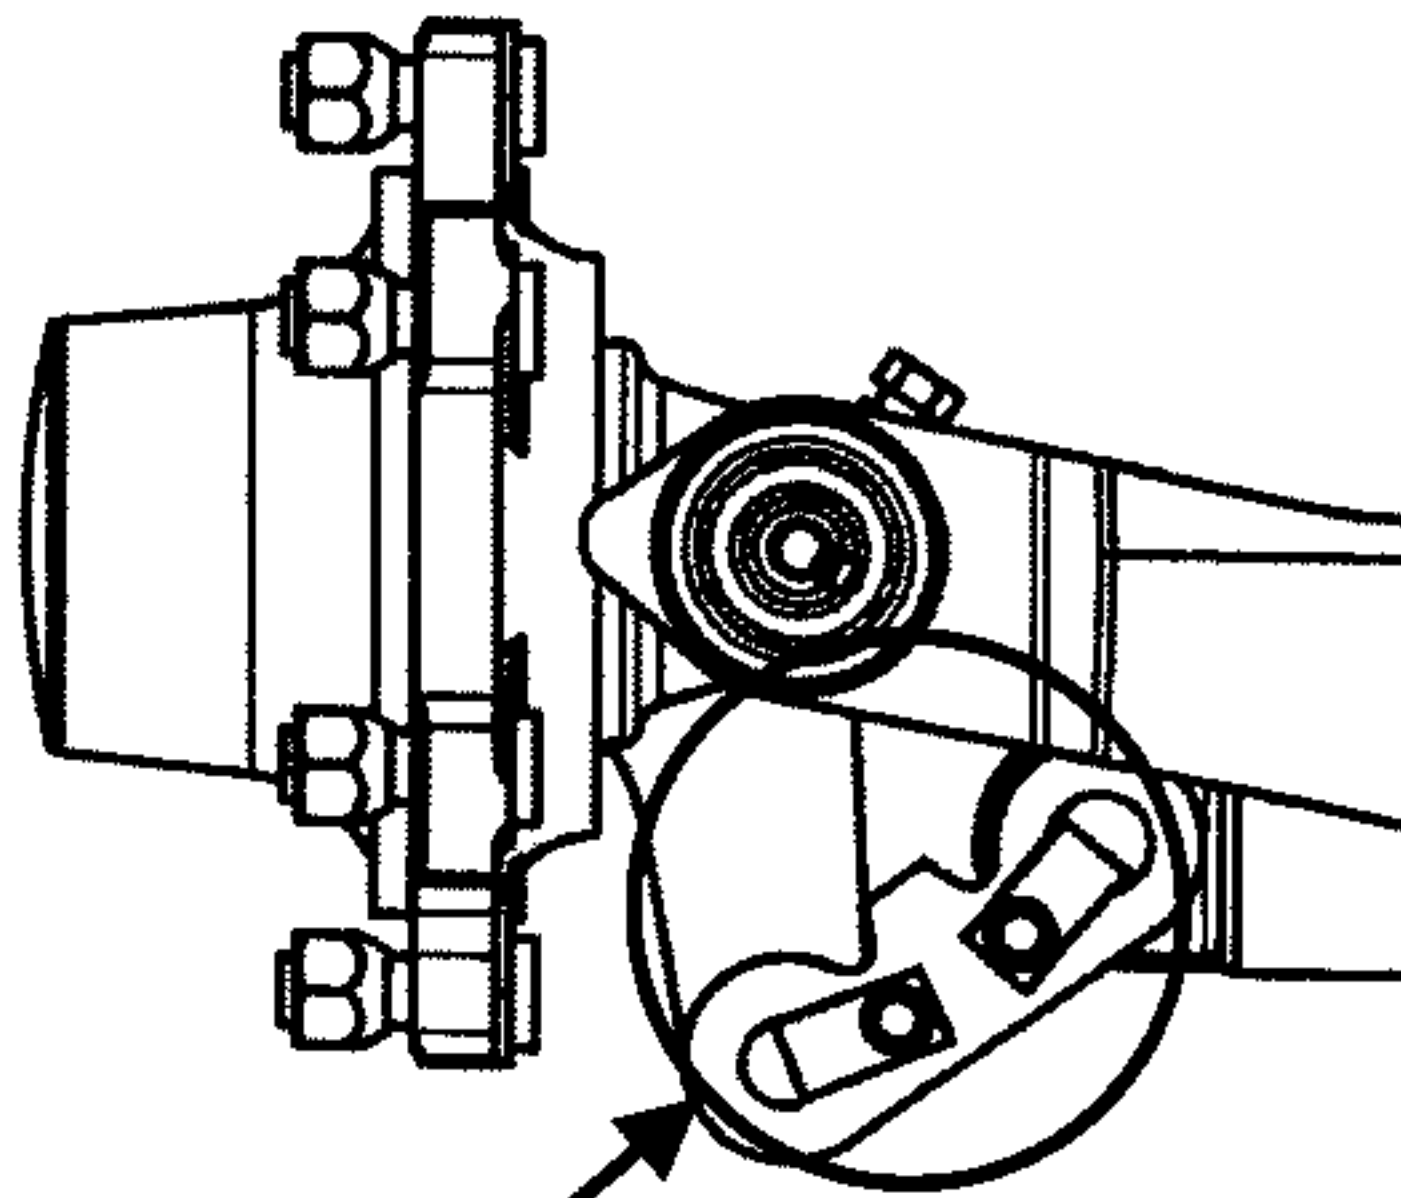
改善前(逆組)

ナックルと油圧式ステアリングシリンダを連結しているタイロッドの取付向きが不適切なため、操舵角が大きい状態で使用をするとタイロッドとナックルが干渉し、タイロッドが破損するものがある。そのため、最悪の場合、かじ取操作が出来なくなるおそれがある。

全車両、目視にてリヤアクスルタイロッドの取付向きを左右共に確認し、不適切なものは新品のタイロッドを正規向きに取付ける。又、タイロッドが破損している車両はタイロッドピンも交換する。
