## 【改善箇所説明図】

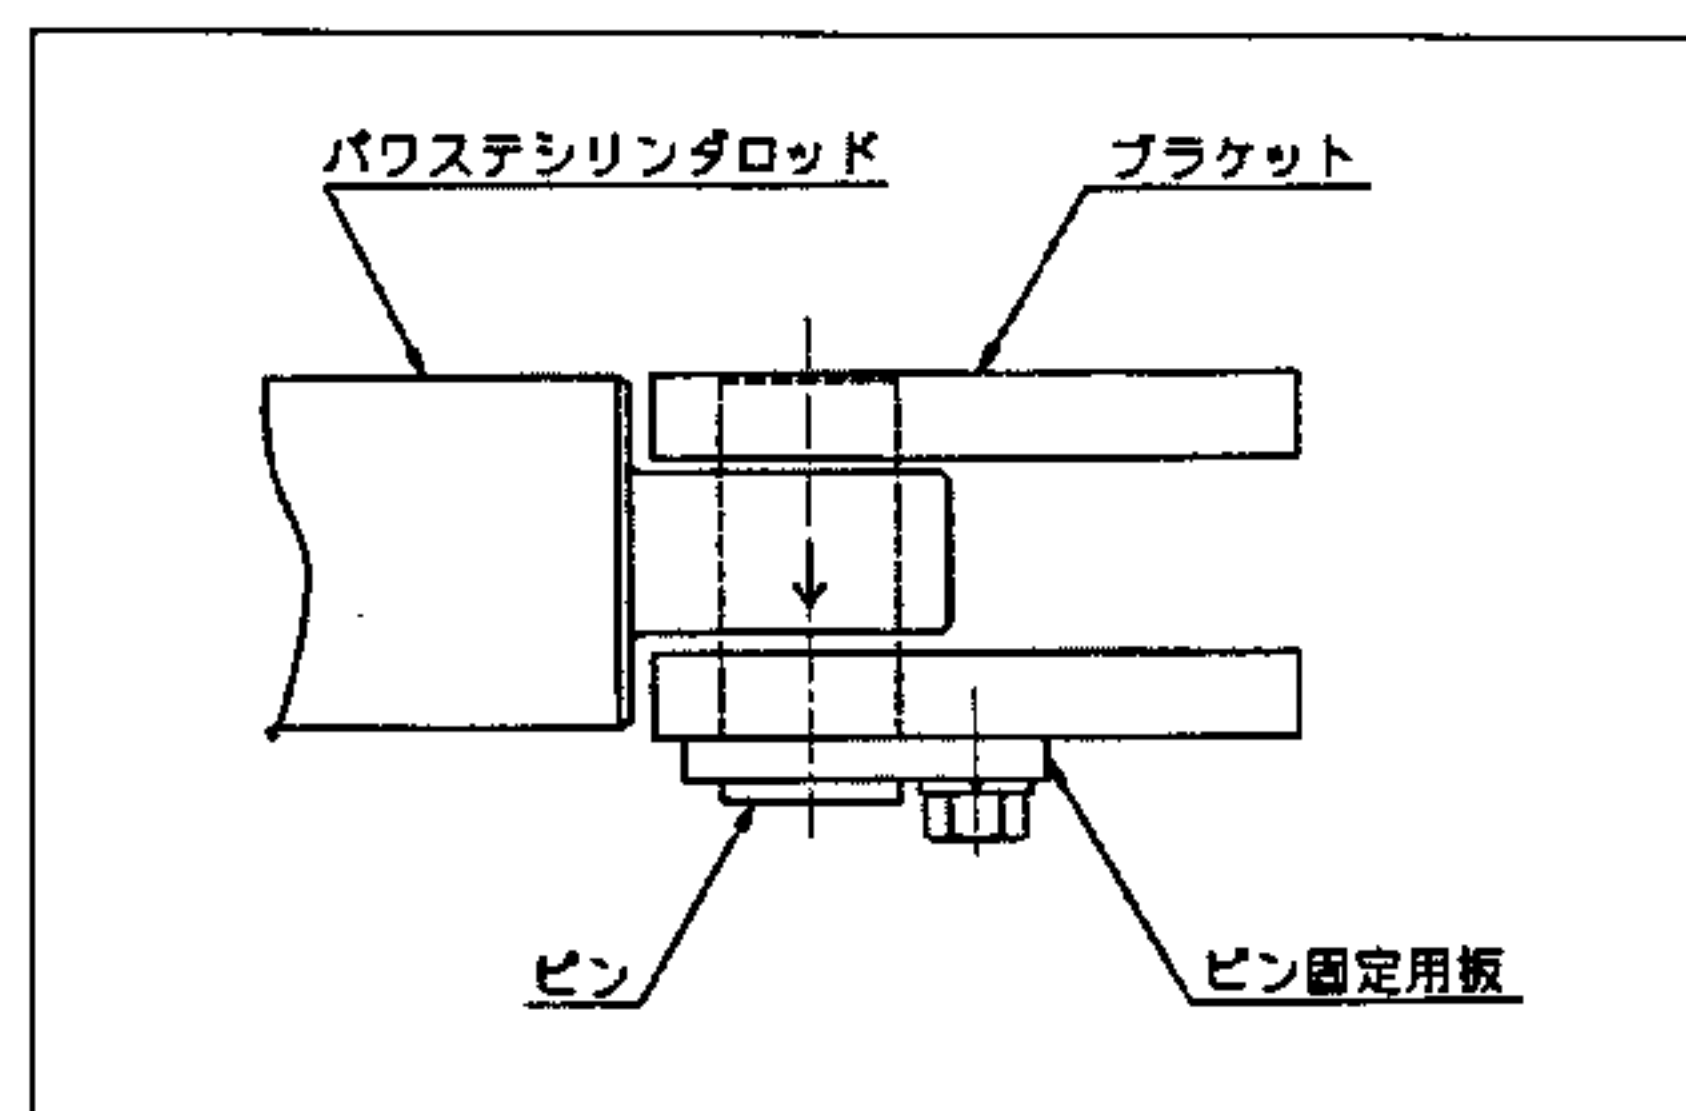
## 【不都合発生箇所】

パワステアリングロッドとブラケットを連結しているピンをブラケットに固定するための板部分の強度が不足しているため、ハンドル操作を繰り返し行くと、当該板部分に亀裂が発生するものがある。そのため、最悪の場合、ピンが抜け出し、操舵不能になるおそれがある。

全車両、固定用板付きピンを対策品と交換する。  
改善実施車は識別のため、ピンに「R」の刻印をする。
