# 改善箇所説明図

## 基準不適合発生箇所

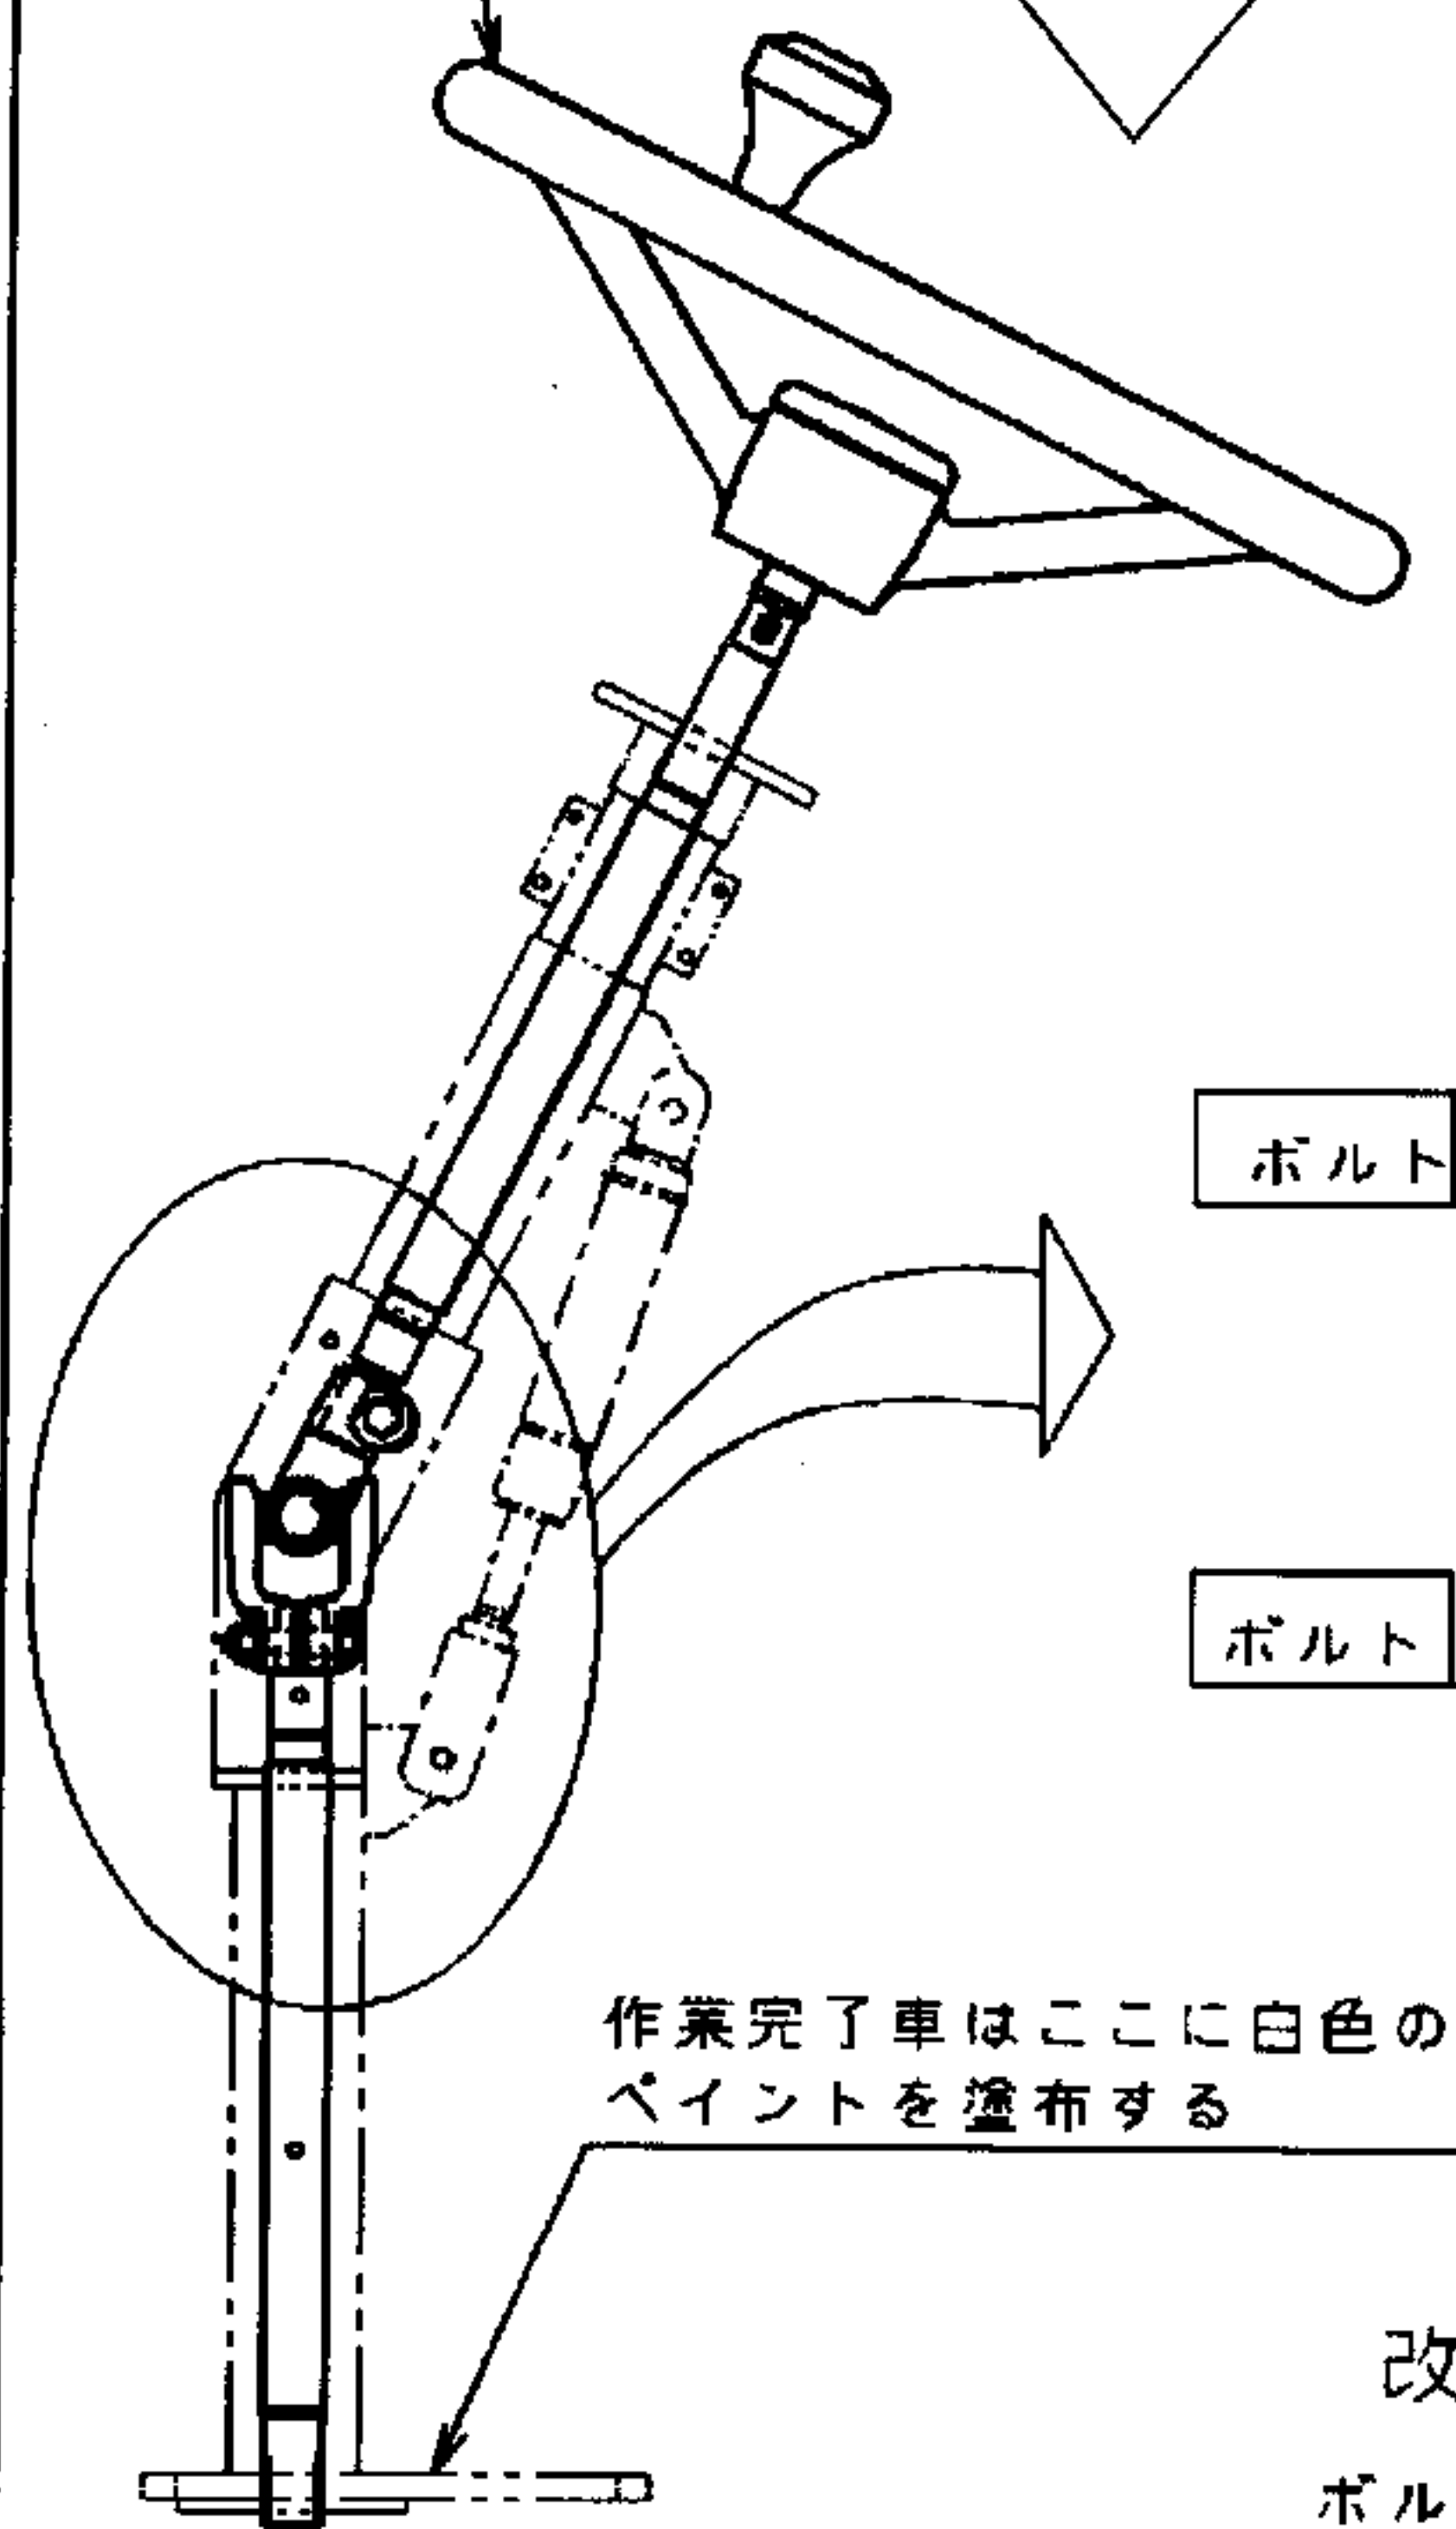
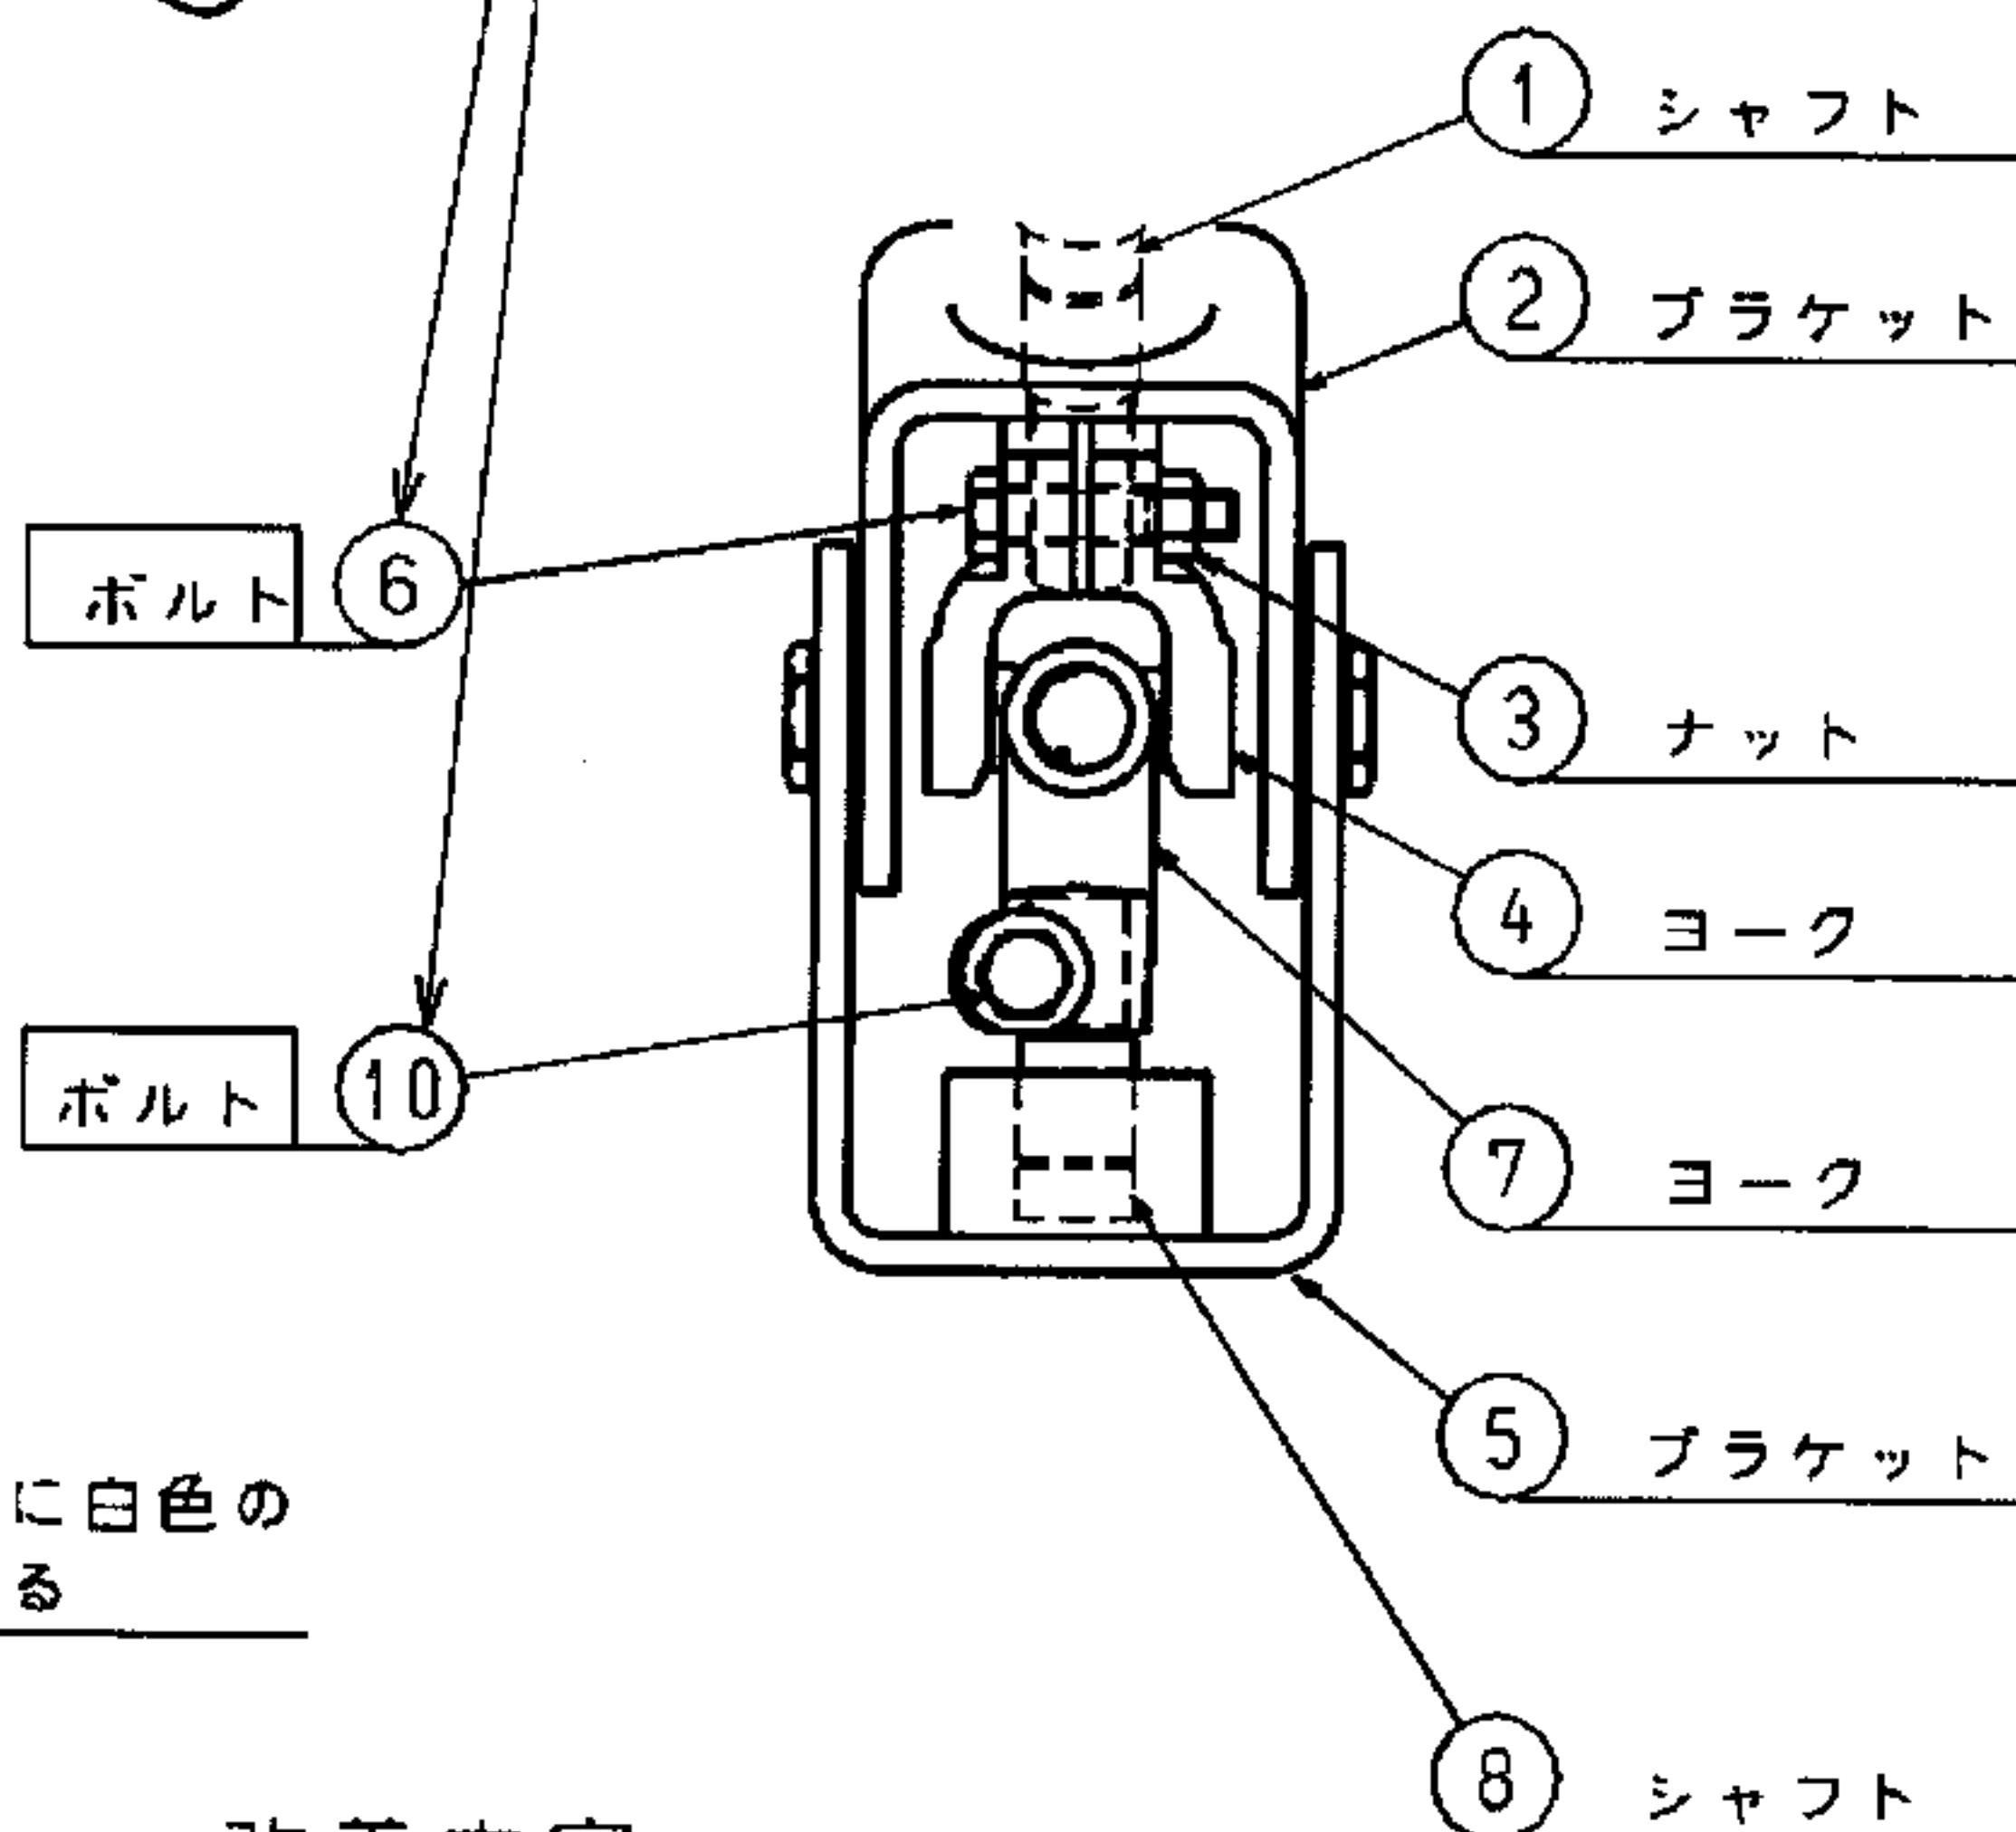
かじ取りハンドルの角度を調整する装置（チルトハンドル）の締結ボルトの締め付けが不十分なため、そのままの状態で使用すると、当該ボルトが緩むものがある。そのため、当該ボルトがブラケットに干渉し、かじ取り操作ができなくなるおそれがある。

作業完了車はここに白色のペイントを塗布する

ボルト⑥⑩ 正規トルクにてを増し締めする
