## 改善箇所説明図

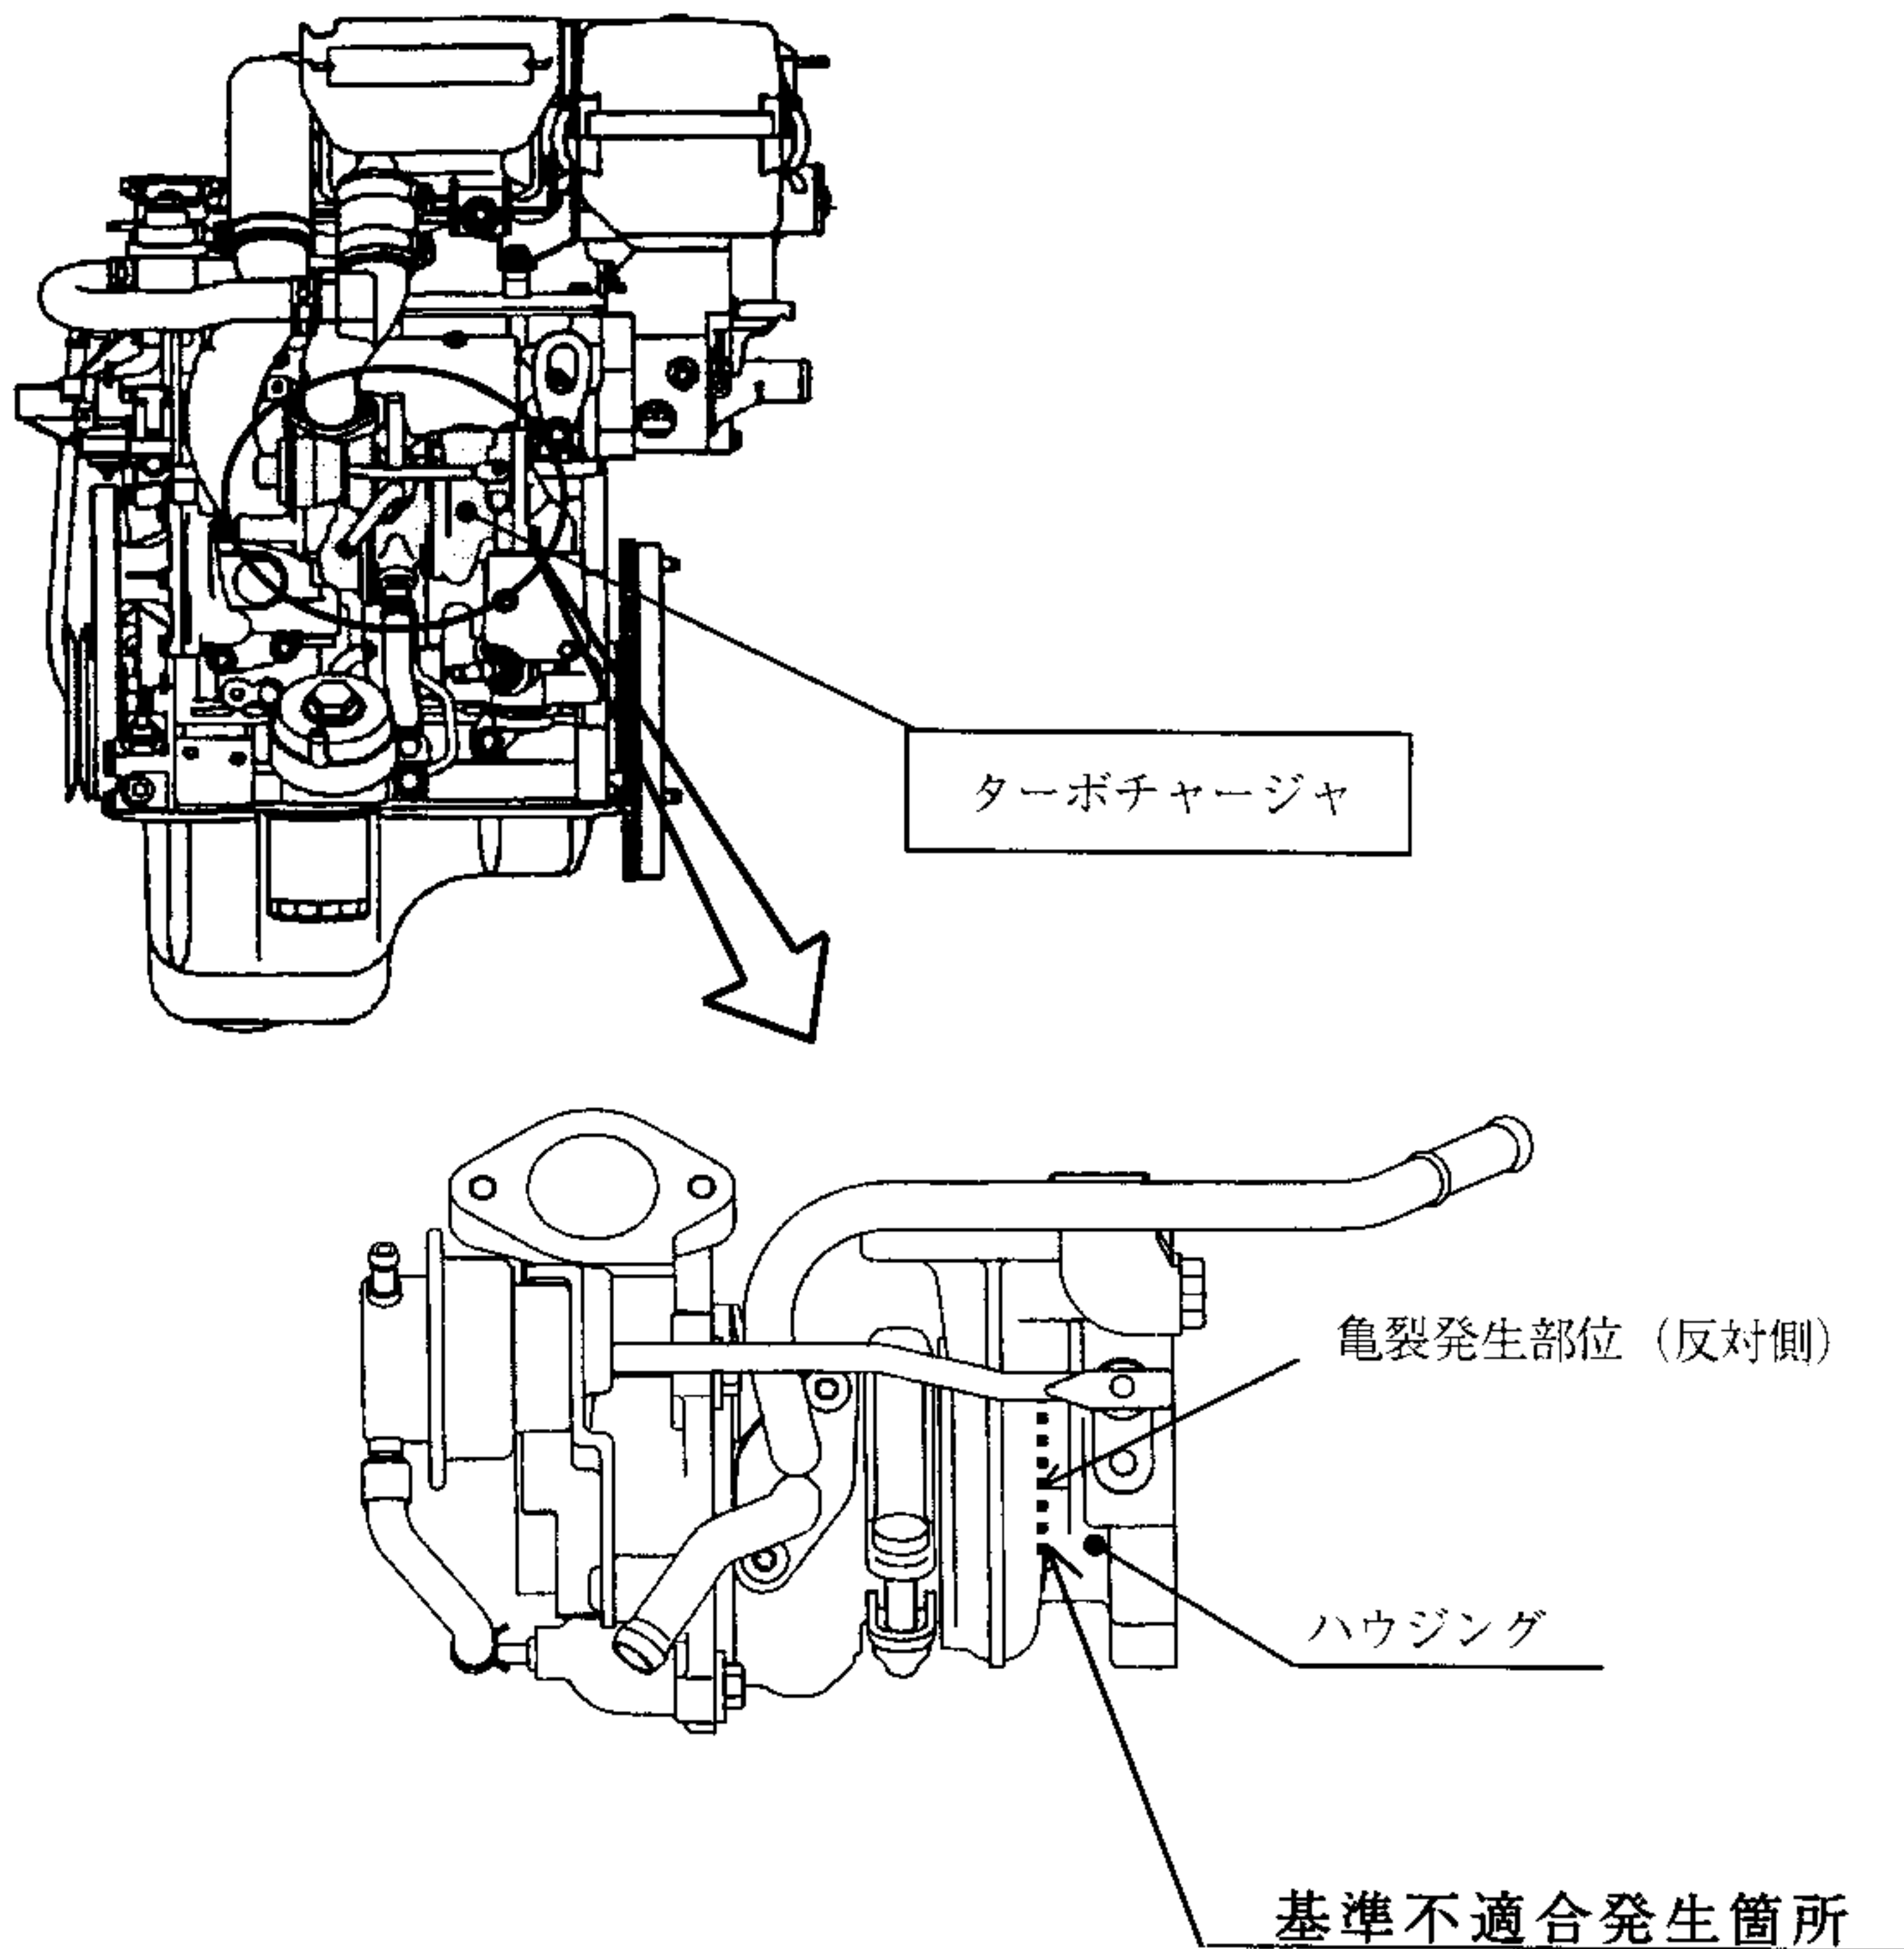
ターボチャージャの排気側ハウジングの製造時に型ずれが発生したため、当該ハウジングの肉厚が不足しているものがある。そのため、そのまま使用を続けると当該ハウジングに亀裂が入り、排気ガスが漏れるおそれがある。

全車両、ターボチャージャを点検し、該当するものは良品と交換する。

識別：IDプレートの下部に黒色のシールを貼付する。
