# 改善箇所説明図

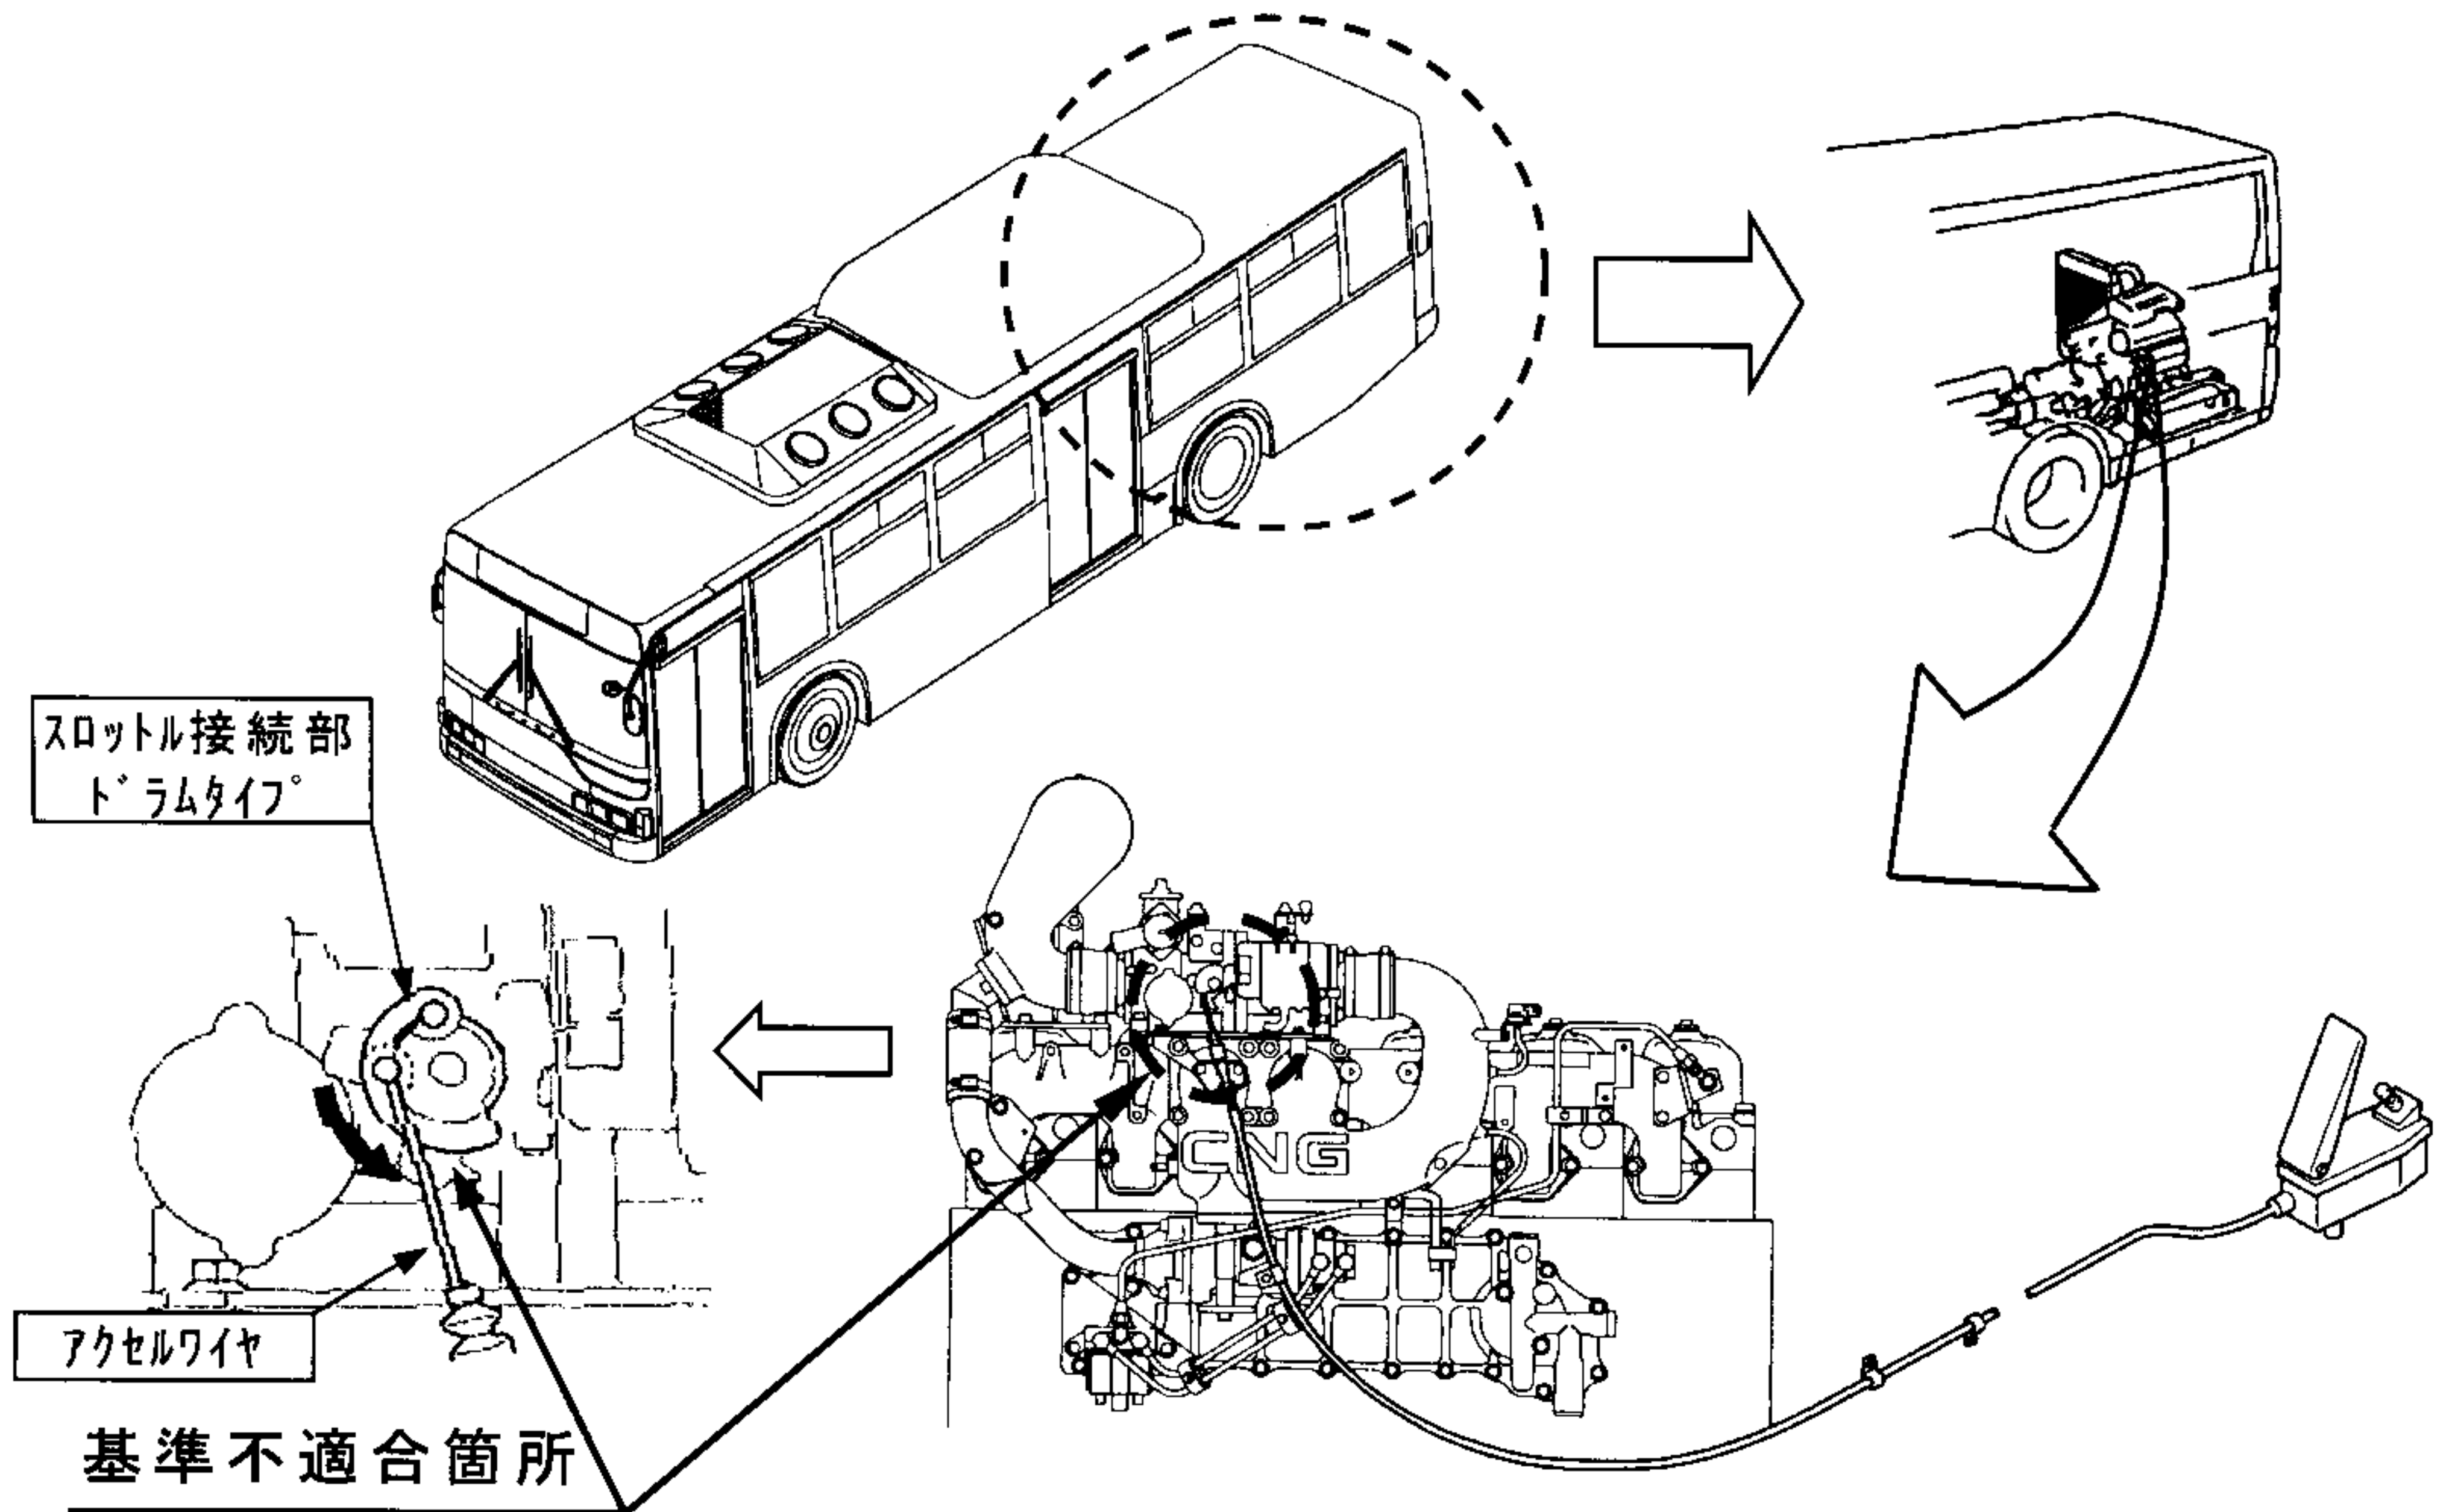
アクセルワイヤのスロットル接続部構造（ドラムタイプ）と当該ワイヤの組み合わせが不適切なため、当該ワイヤの曲げ応力に対する耐久性が不足しており、スロットルの開閉操作を繰り返し行なうとアクセルワイヤが切損する。そのため、アクセルを踏んでも原動機の回転が上昇しなくなるおそれがある。

| 改善措置の内容 | 全車両、当該ワイヤ接続部品を対策品と交換し、併せてワイヤも新品に交換する。 | |
