## 改善箇所説明図

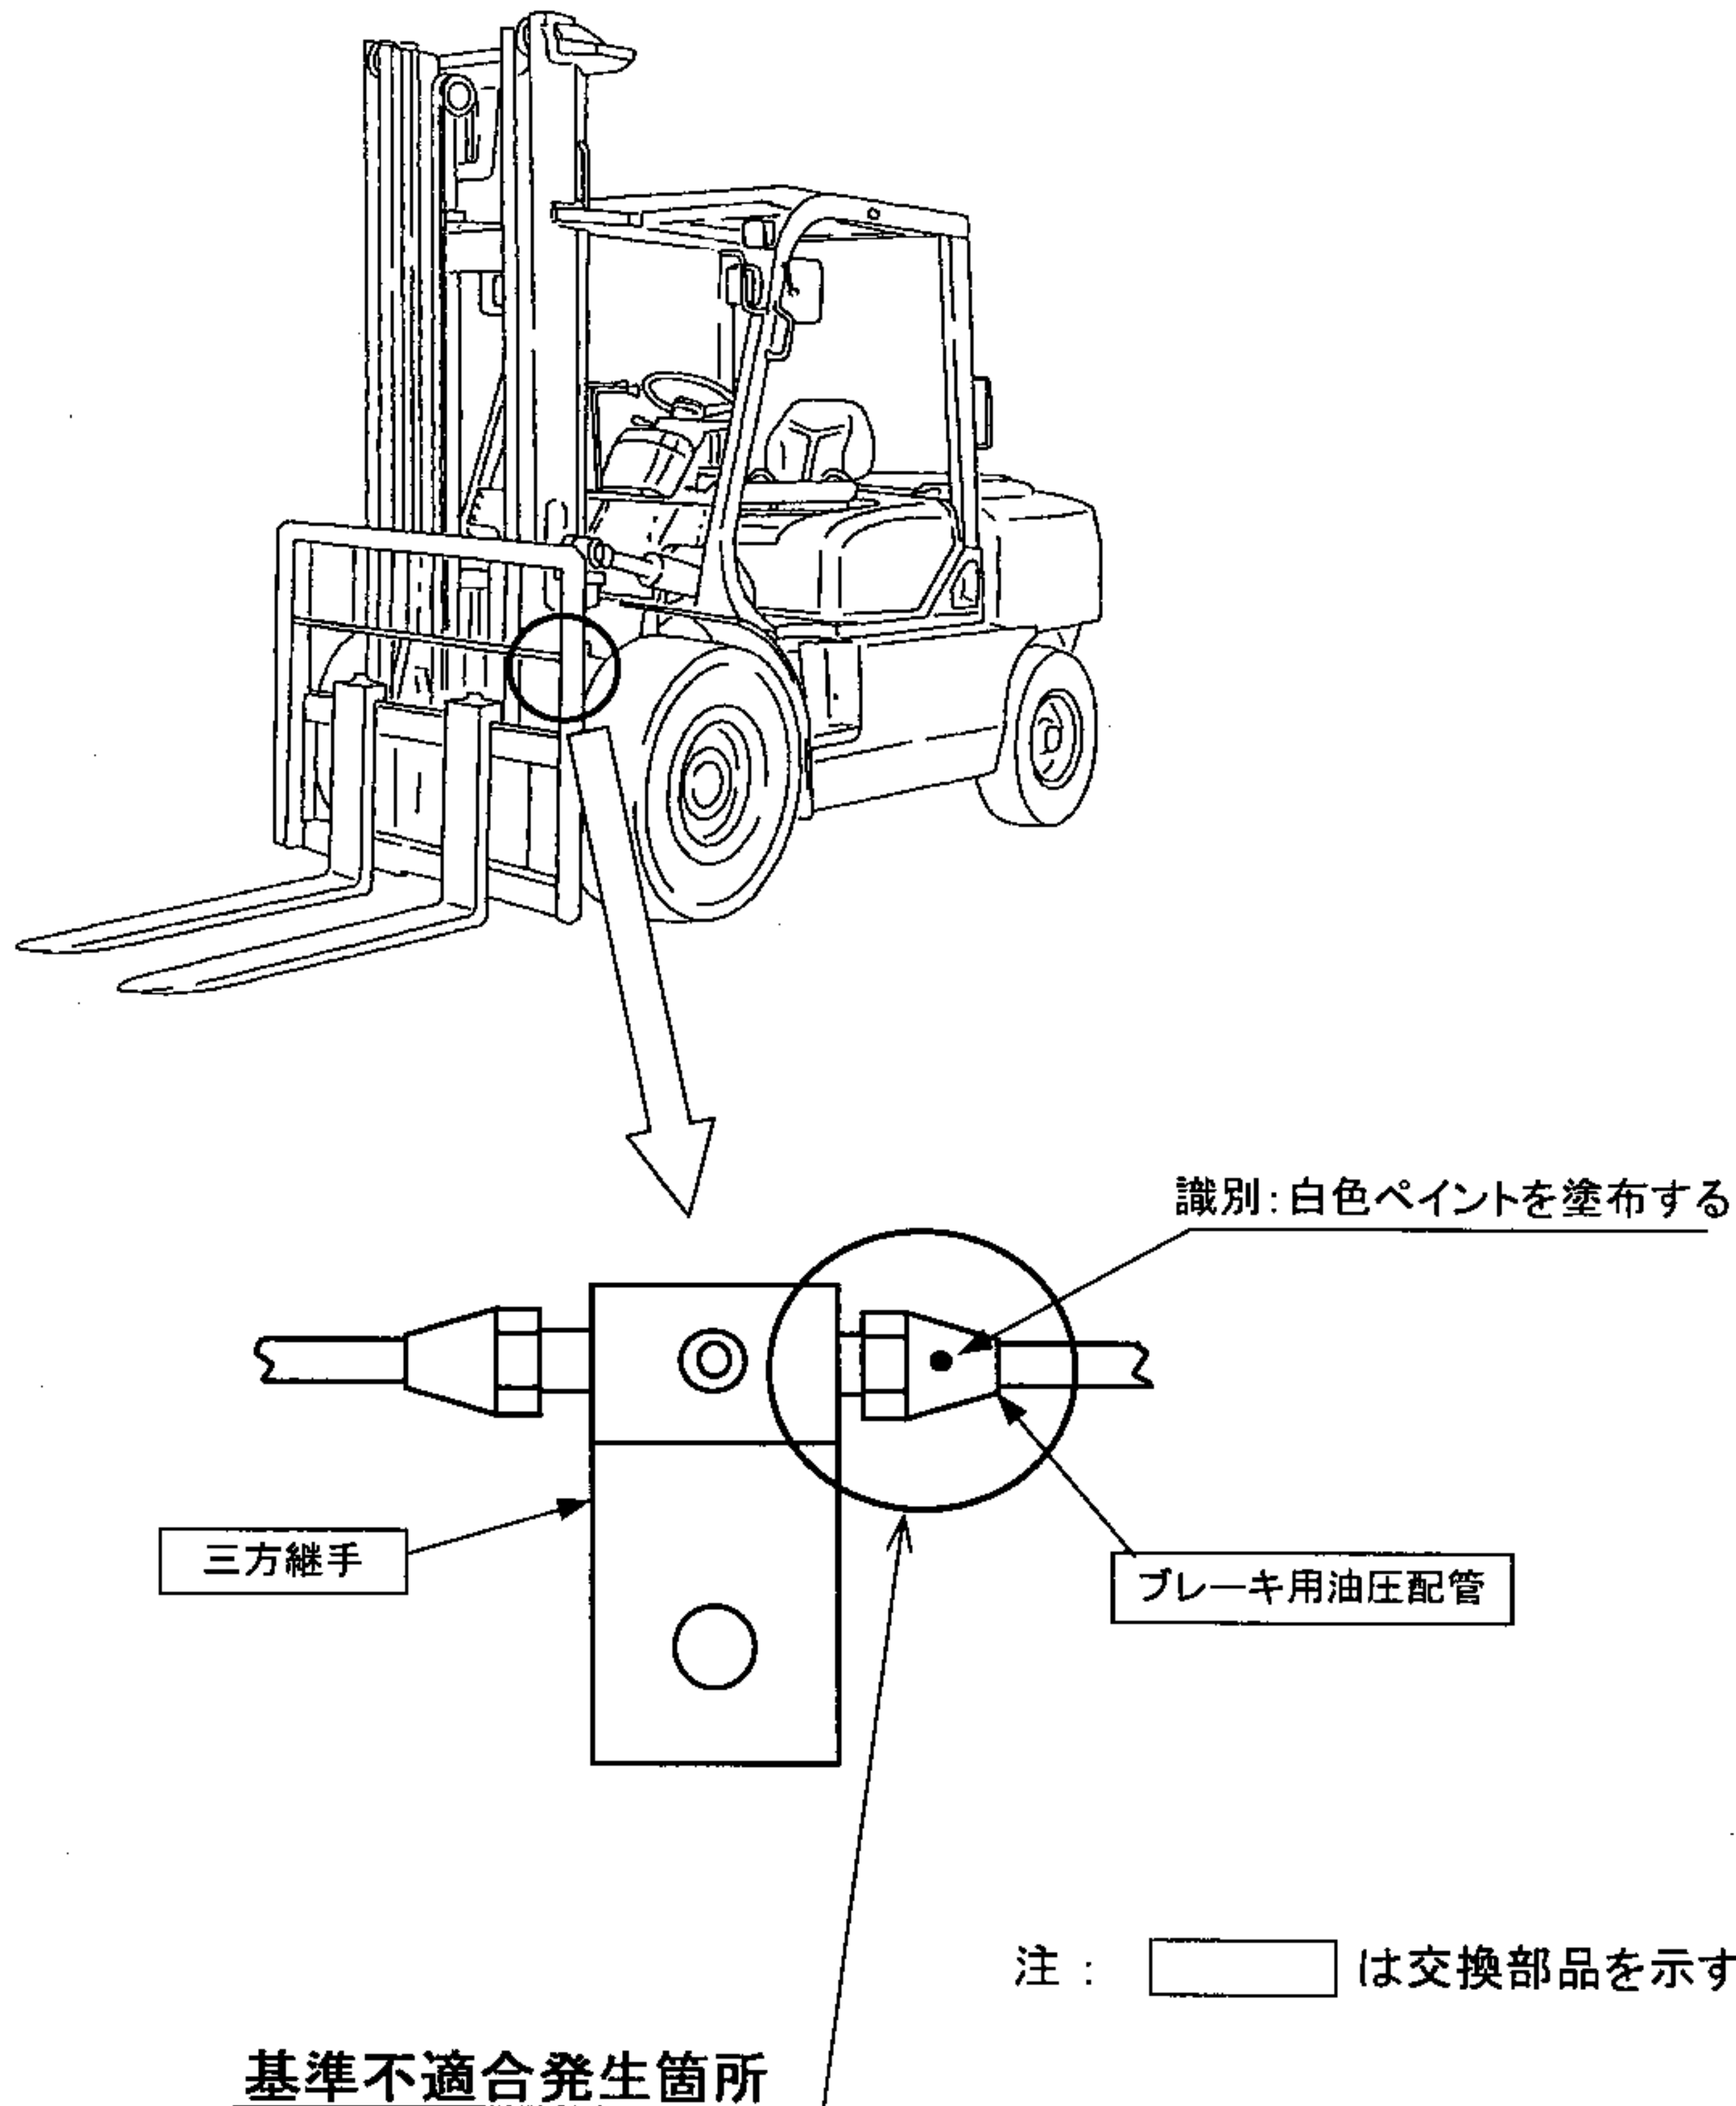
ブレーキ用油圧配管を三方継手部に取り付ける部分において、当該配管の先端部分の形状が不適切になっているものがあるため、制動操作を行うと継手部から当該配管が抜け出すものがある。そのため、ブレーキ液が漏れて制動することができなくなるおそれがある。

全車両、ブレーキ用油圧配管の三方継手部との固定状況を点検し、異常がある場合ブレーキ用油圧配管および三方継手を新品に交換する。

識別: ブレーキ用油圧配管の固定ナット部に白色ペイントを塗布する。
