## 改善箇所説明図

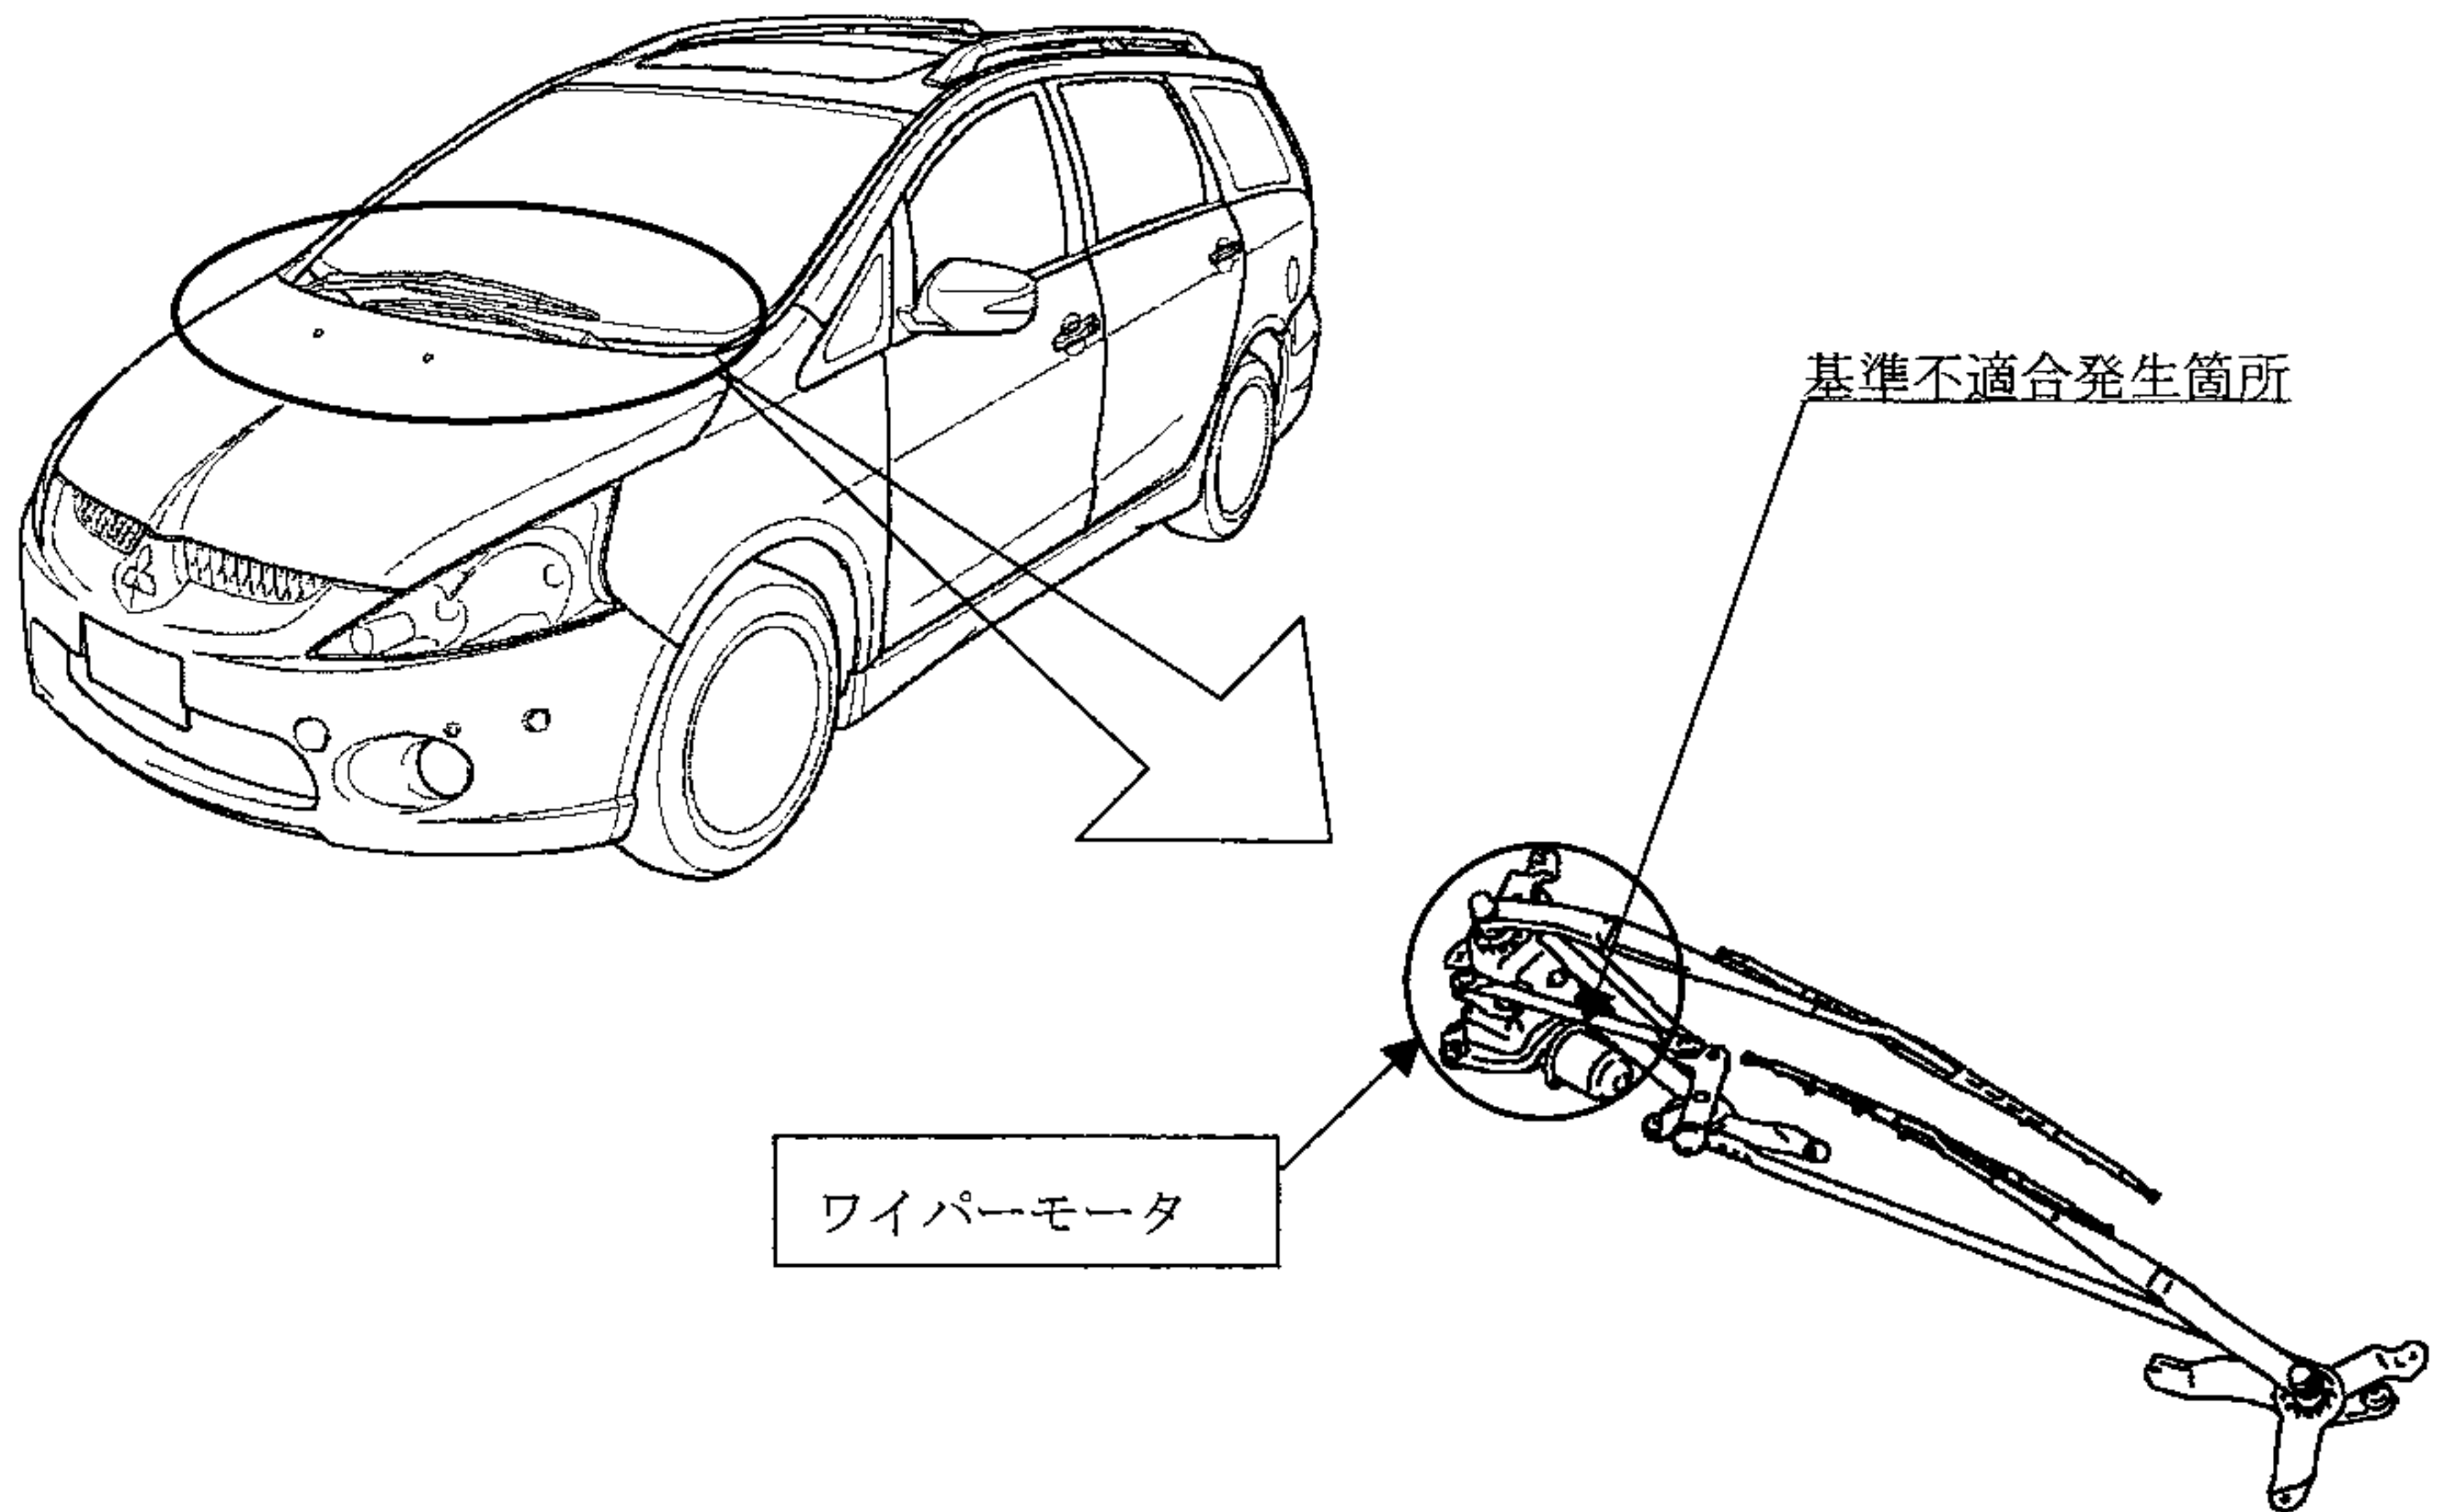
ワイパーモータの空気穴位置が不適切なため、工場における雨漏れ確認のシャワーテスト時等多量の水がフロントデッキ内に流入すると、当該モータの空気穴が水没し、モータ内部に水が浸入することがある。そのため、モータ内部に錆が発生し、最悪の場合、導通不良となり、ワイパーが作動しなくなるおそれがある。

全車両、ワイパーモーター式を対策品と交換する。

識別：助手席ドアの、ロワーヒンジ上部に、白色または黄色ペイントを塗布する。
