## 改善箇所説明図

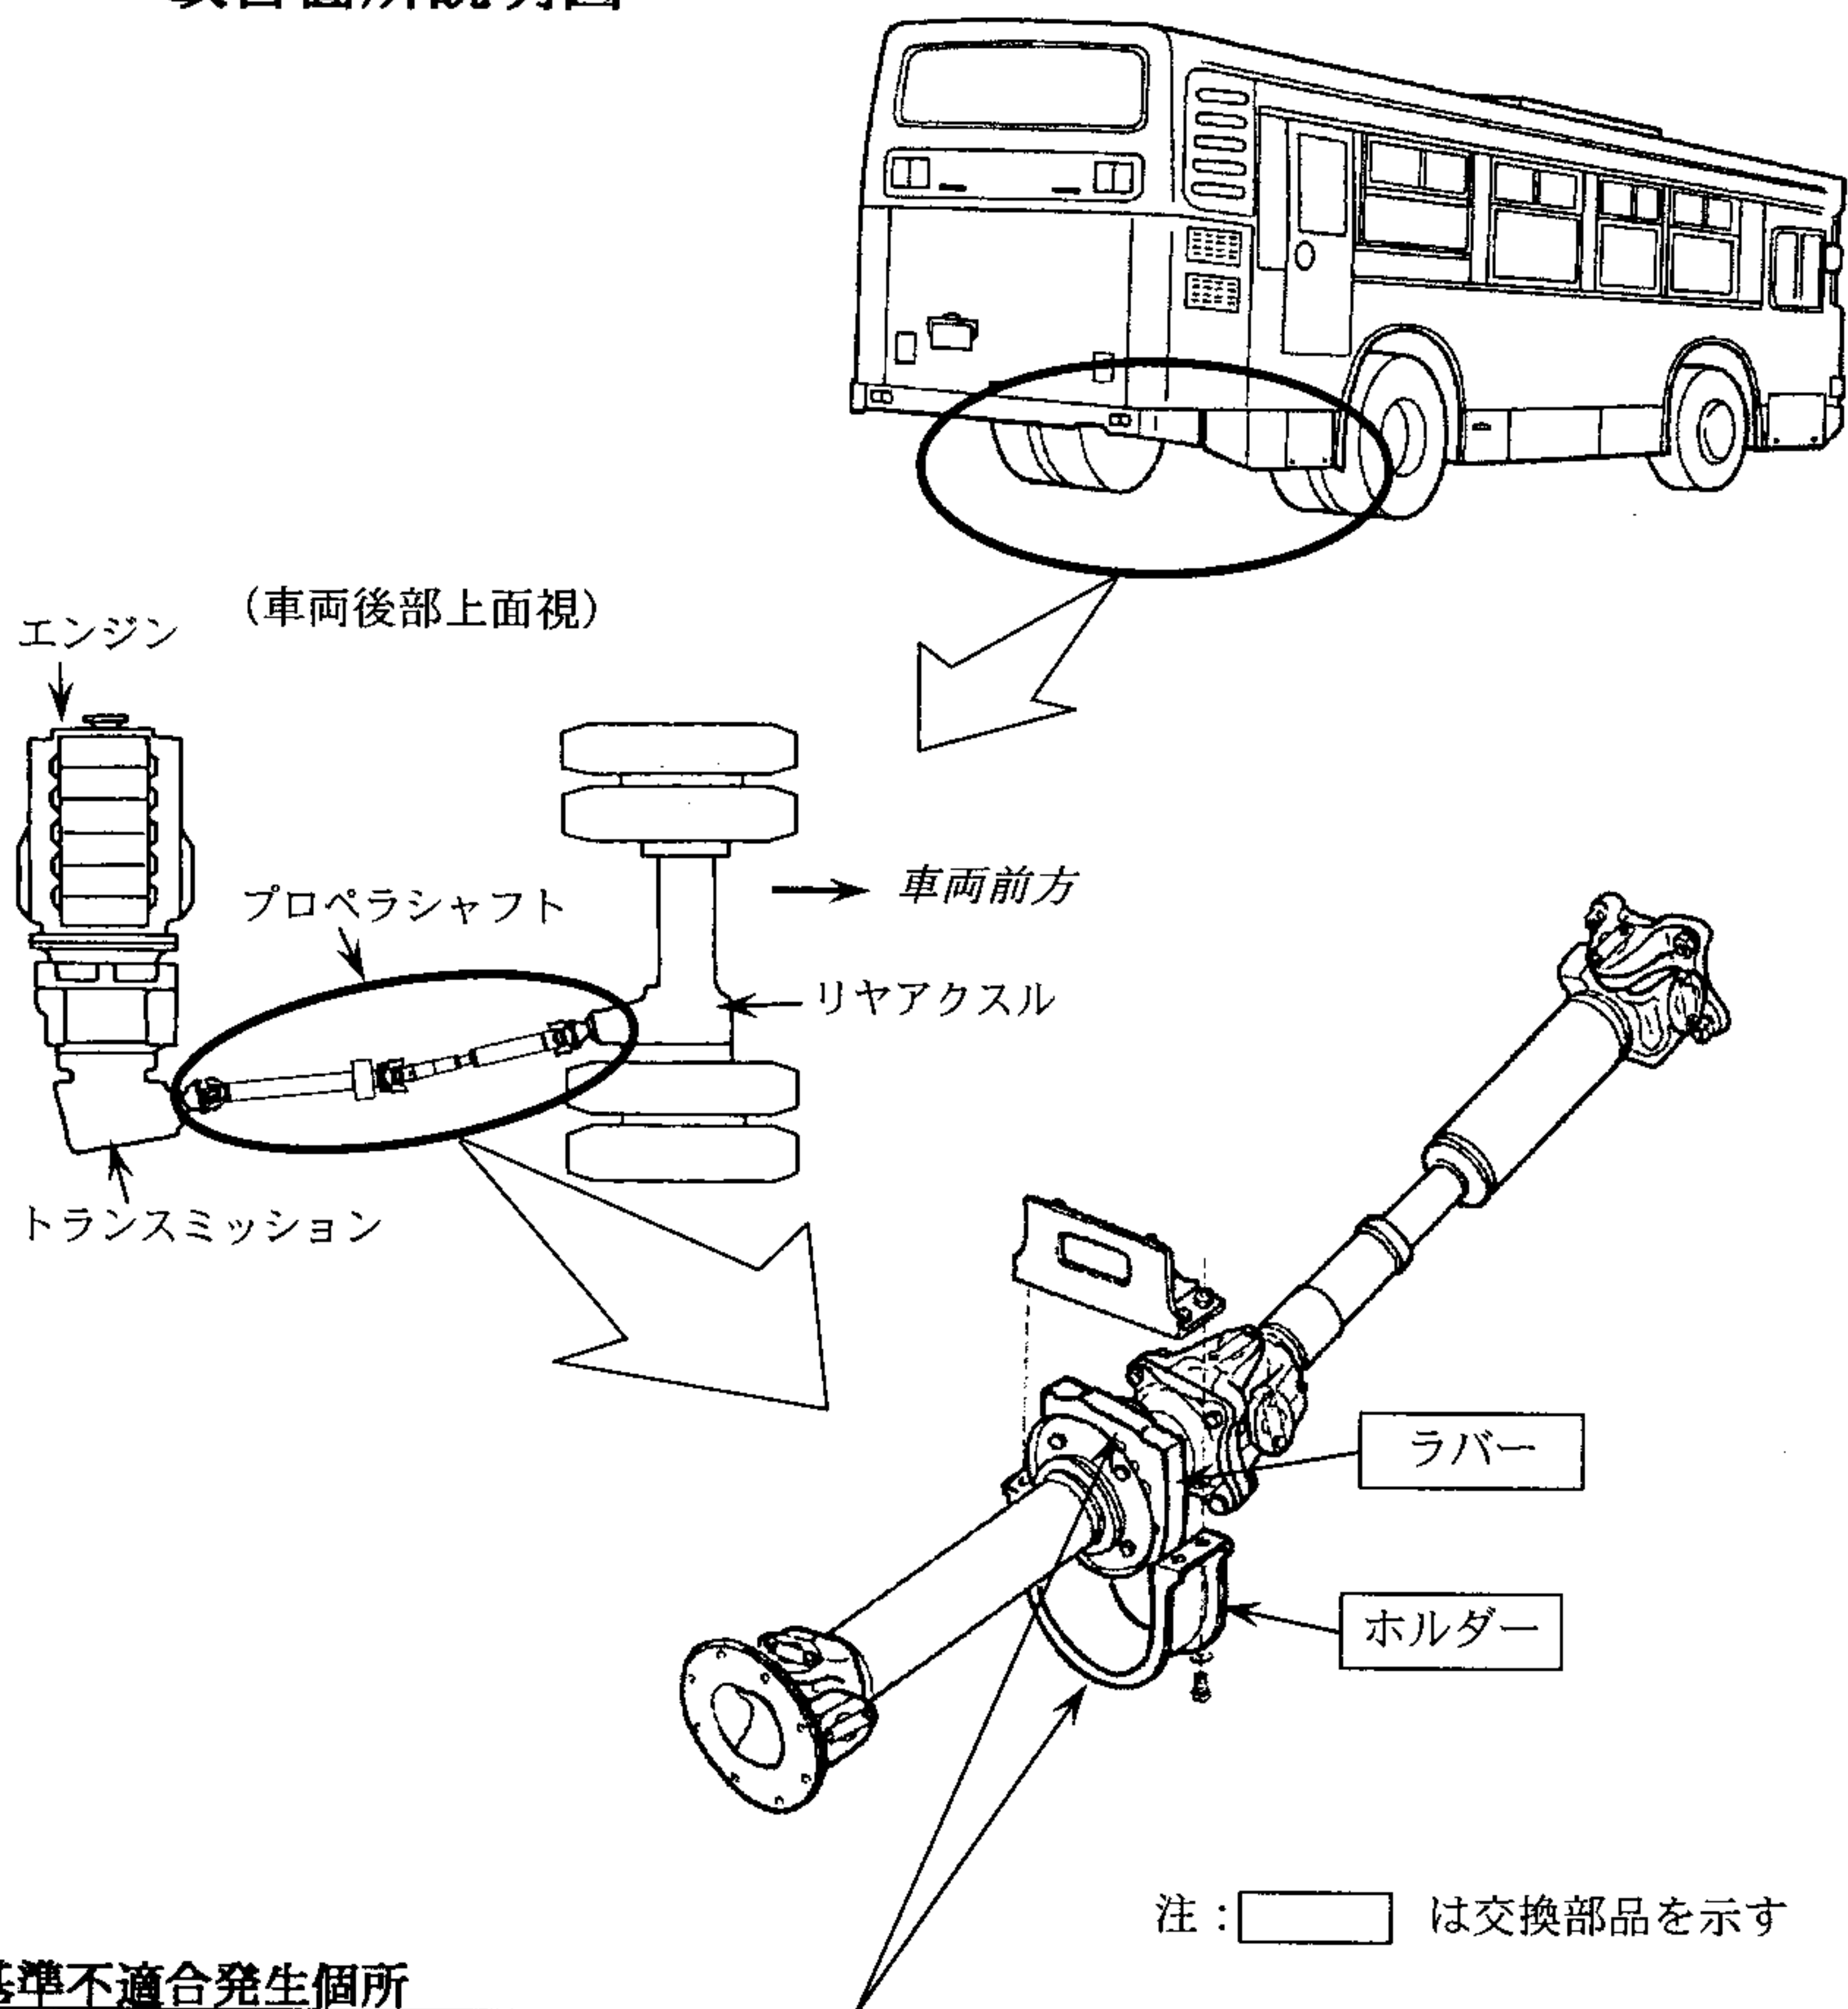
### 基準不適合発生箇所

推進軸（プロペラシャフト）を支えるセンターベアリングのラバーの強度が不適切なため、車両の発進時や登坂時のエンジン及びトランスミッションからのショックトルクを受け、ラバーに亀裂が発生するものがある。  
 そのため、センターベアリングホルダーへの負荷が過大となり、最悪の場合、センターベアリングホルダーが破損しプロペラシャフトが脱落して走行不能となるおそれがある。

### 改善の内容

全車両、センターベアリングのラバーとホルダーを対策品と交換する。

識別：センターベアリングホルダーの右側面部に黄色ペイントを塗布する。
