## 改善箇所説明図①

KL-JP252NAN型ノンステップ車

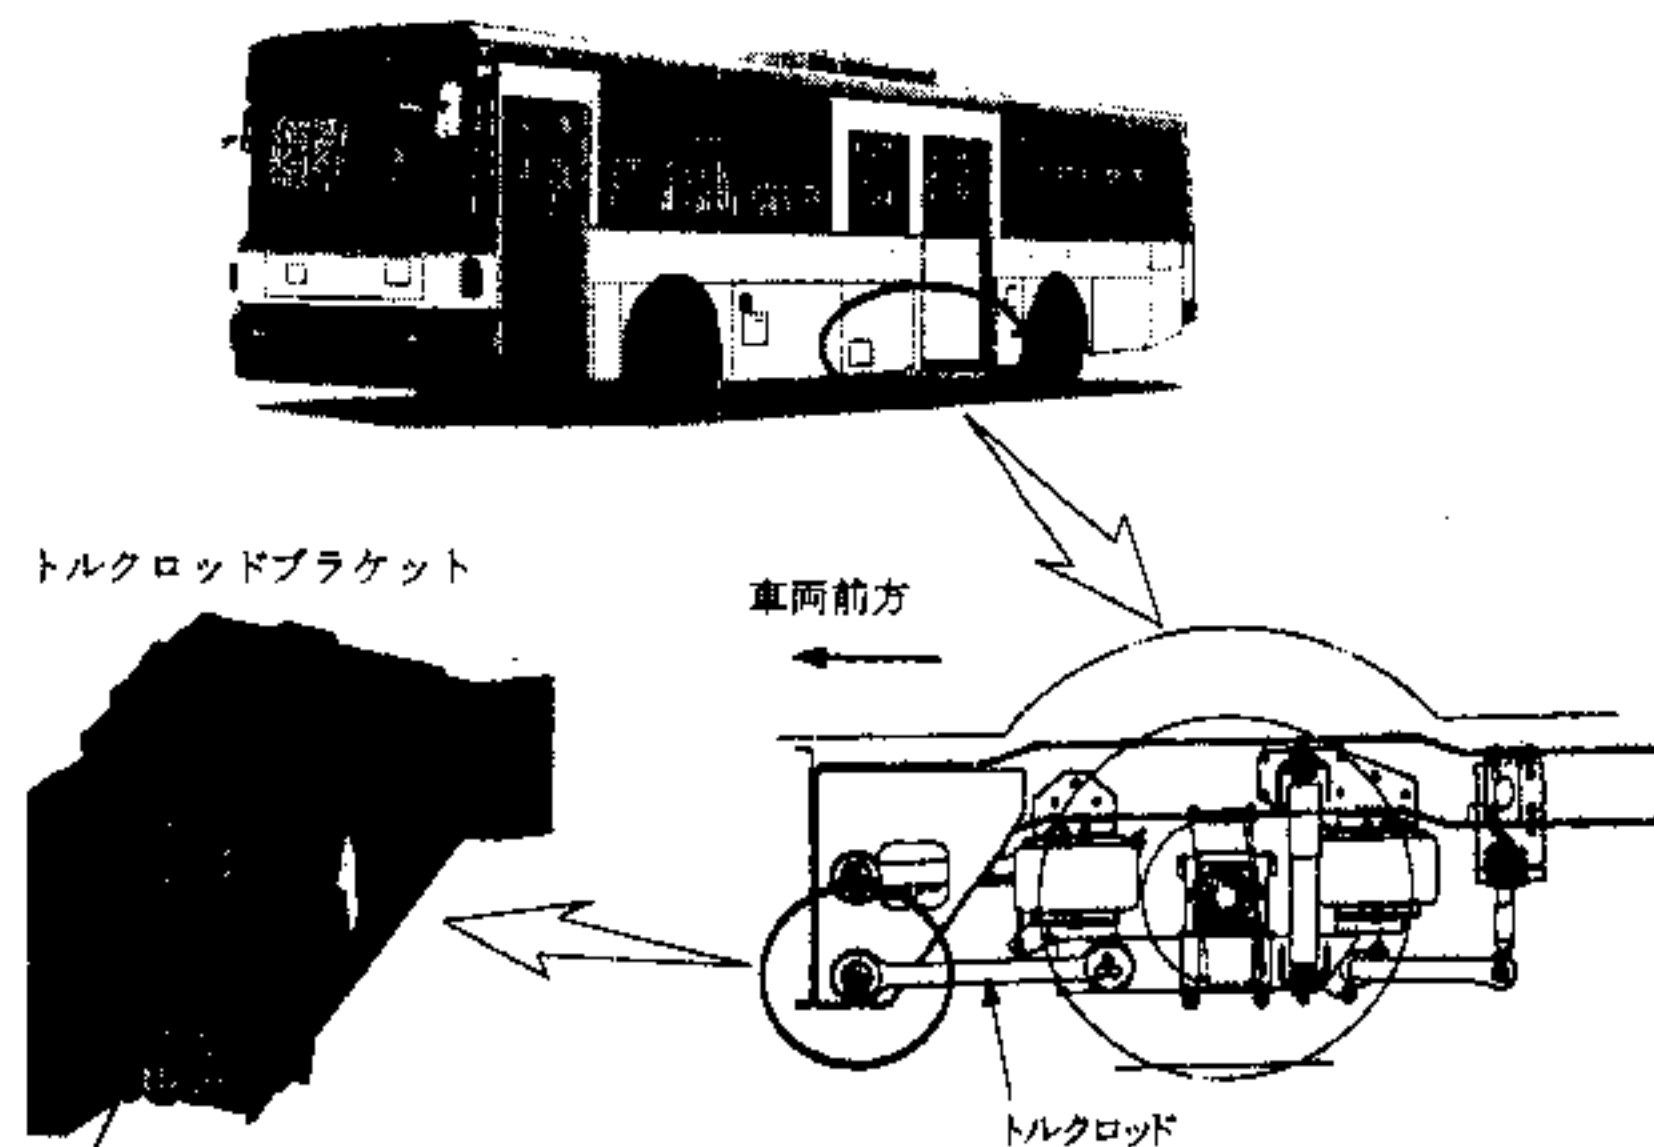
基準不適合発生箇所

後軸緩衝装置のトルクロッド前側取付けブラケットにおいて、制動時の荷重に対して強度が不足しているため、繰返し荷重により当該ブラケットに亀裂が発生するものがある。そのため、そのまま使用を続けると、亀裂が進行しトルクロッドが外れ走行できなくなるおそれがある。

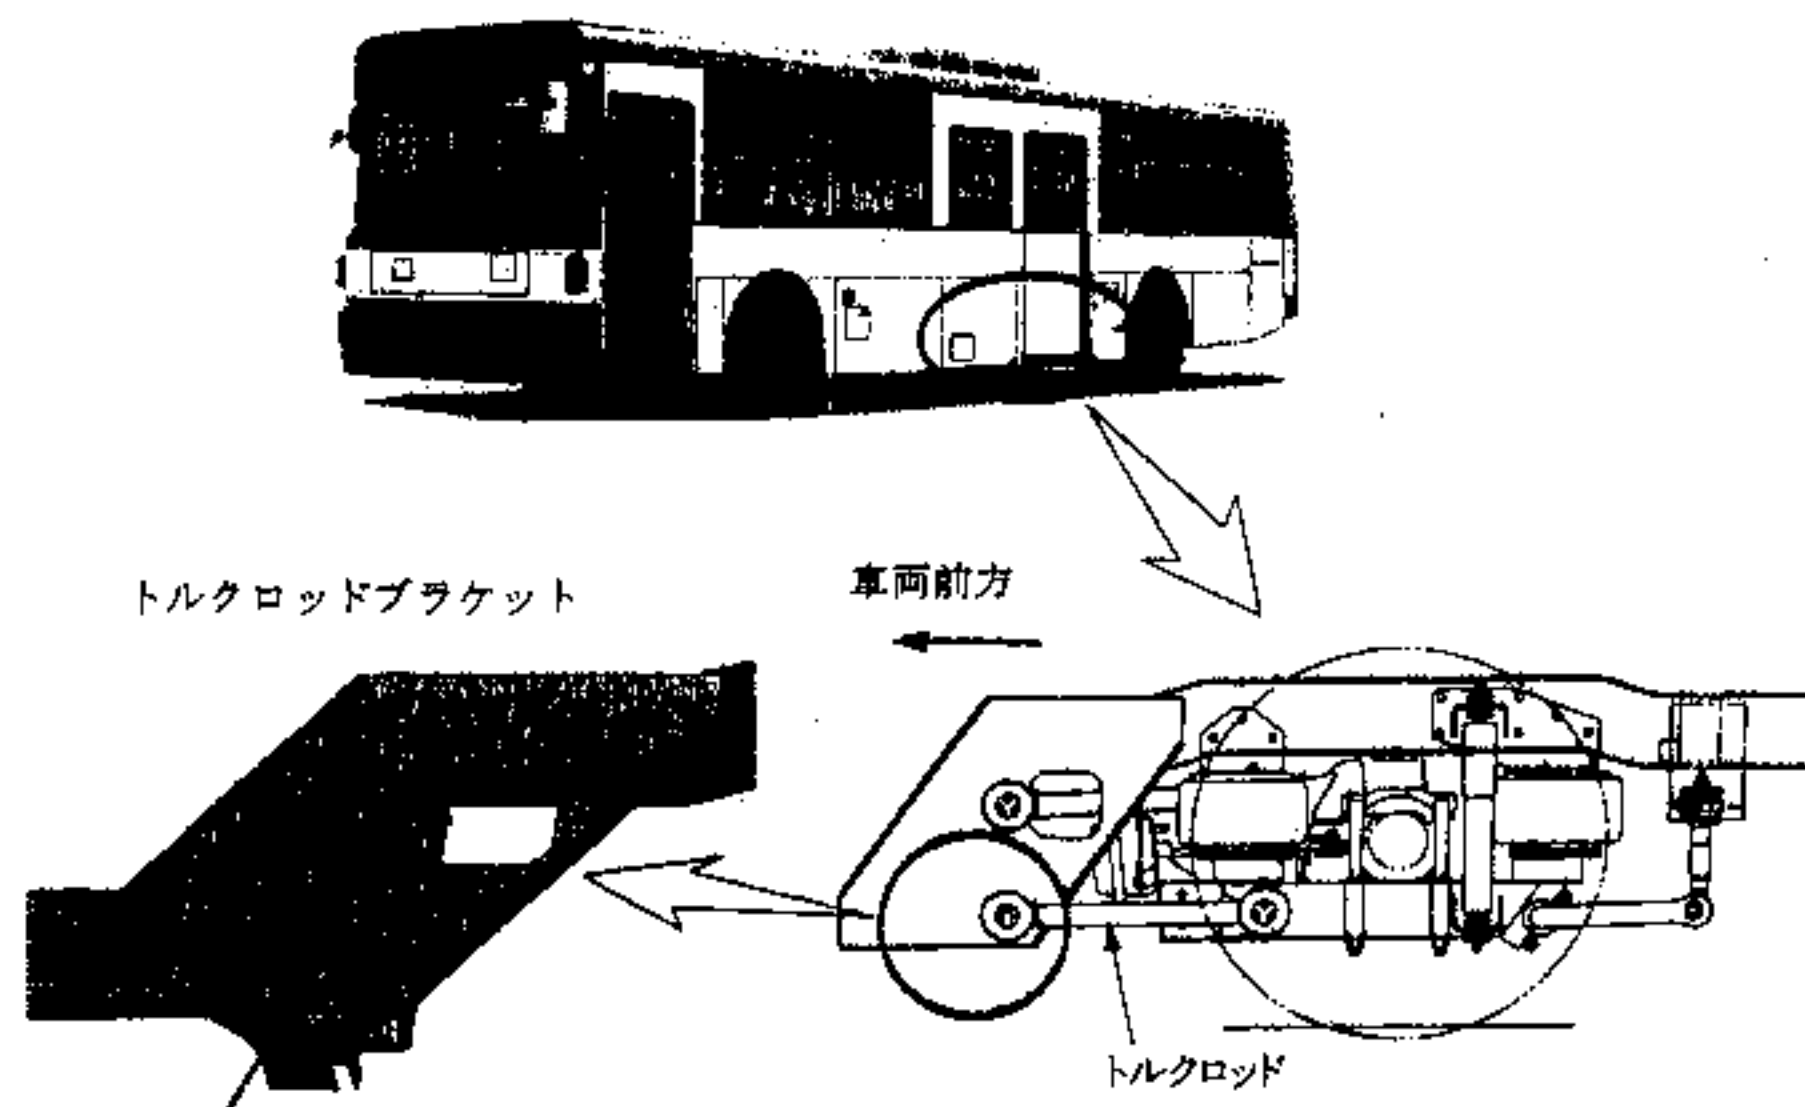
基準不適合発生箇所

後軸緩衝装置のトルクロッド前側取付けブラケットにおいて、制動時の荷重に対して強度が不足しているため、繰返し荷重により当該ブラケットに亀裂が発生するものがある。そのため、そのまま使用を続けると、亀裂が進行しトルクロッドが外れ走行できなくなるおそれがある。

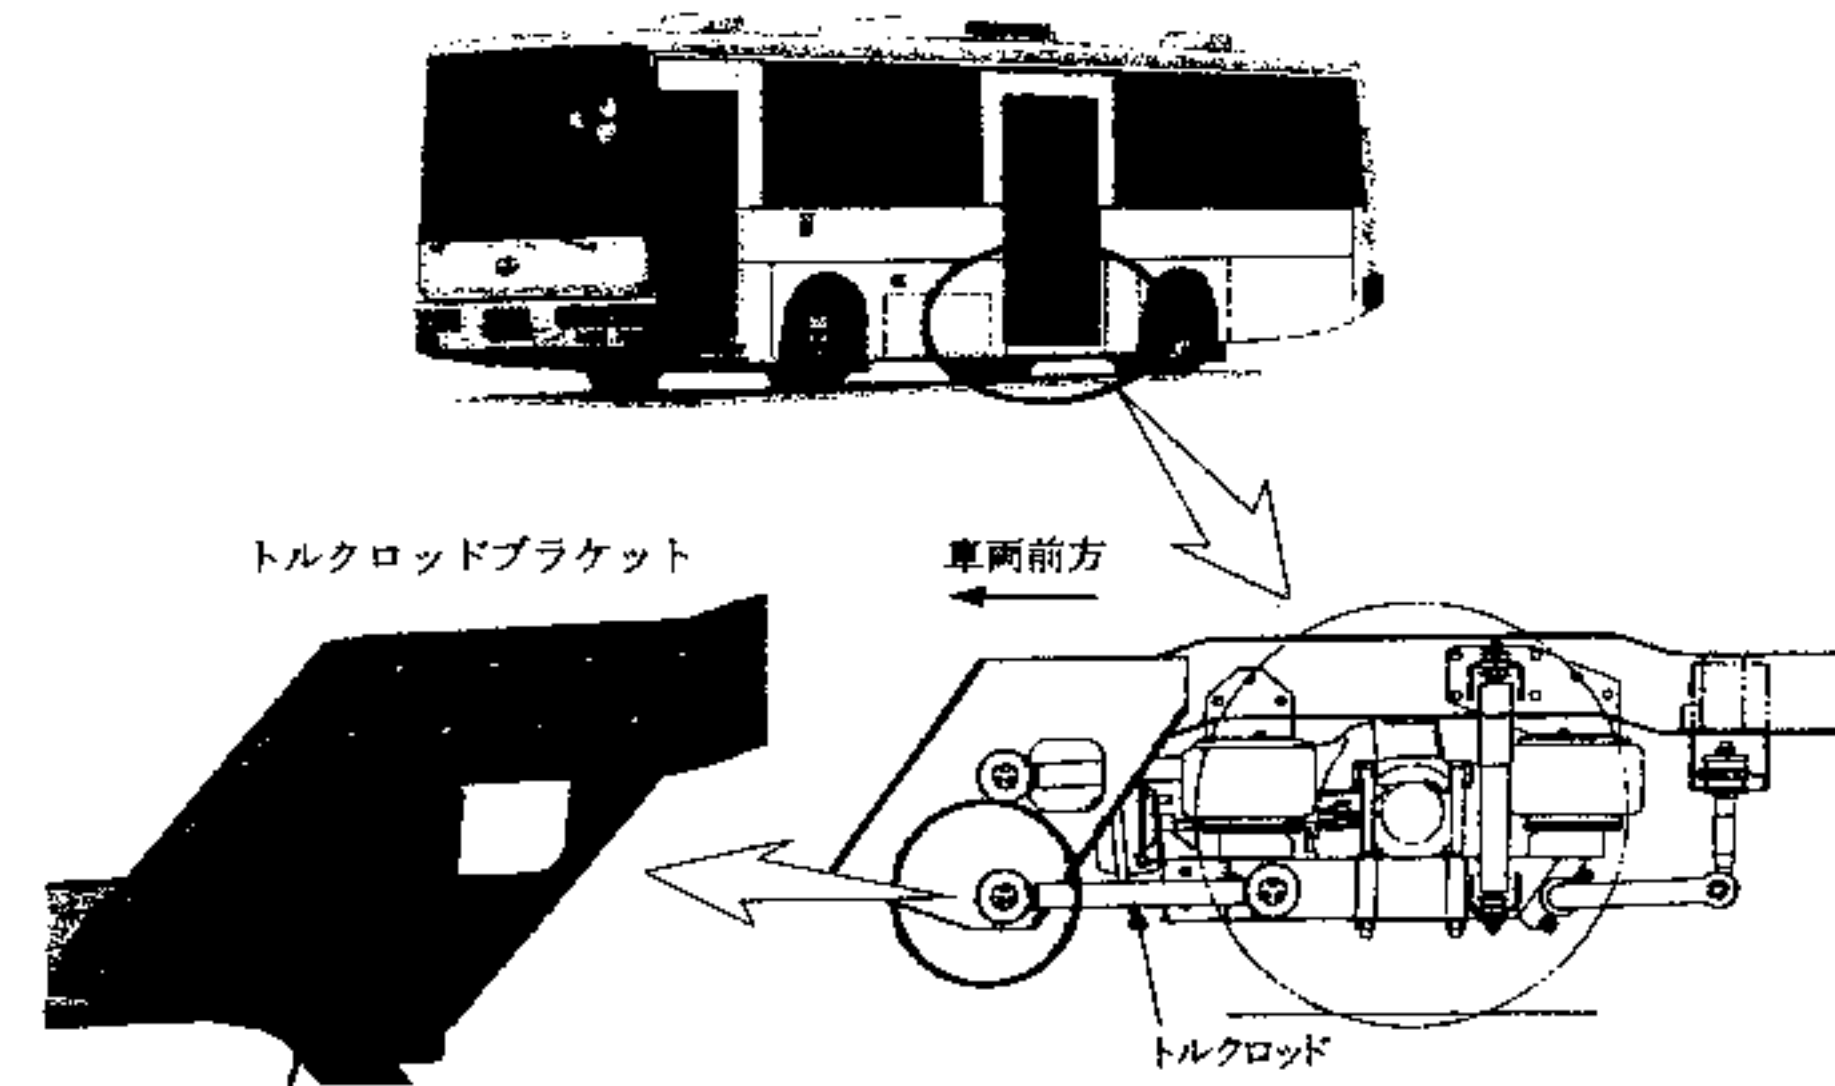
基準不適合発生箇所

後軸緩衝装置のトルクロッド前側取付けブラケットにおいて、制動時の荷重に対して強度が不足しているため、繰返し荷重により当該ブラケットに亀裂が発生するものがある。そのため、そのまま使用を続けると、亀裂が進行しトルクロッドが外れ走行できなくなるおそれがある。
