## 改善箇所説明図

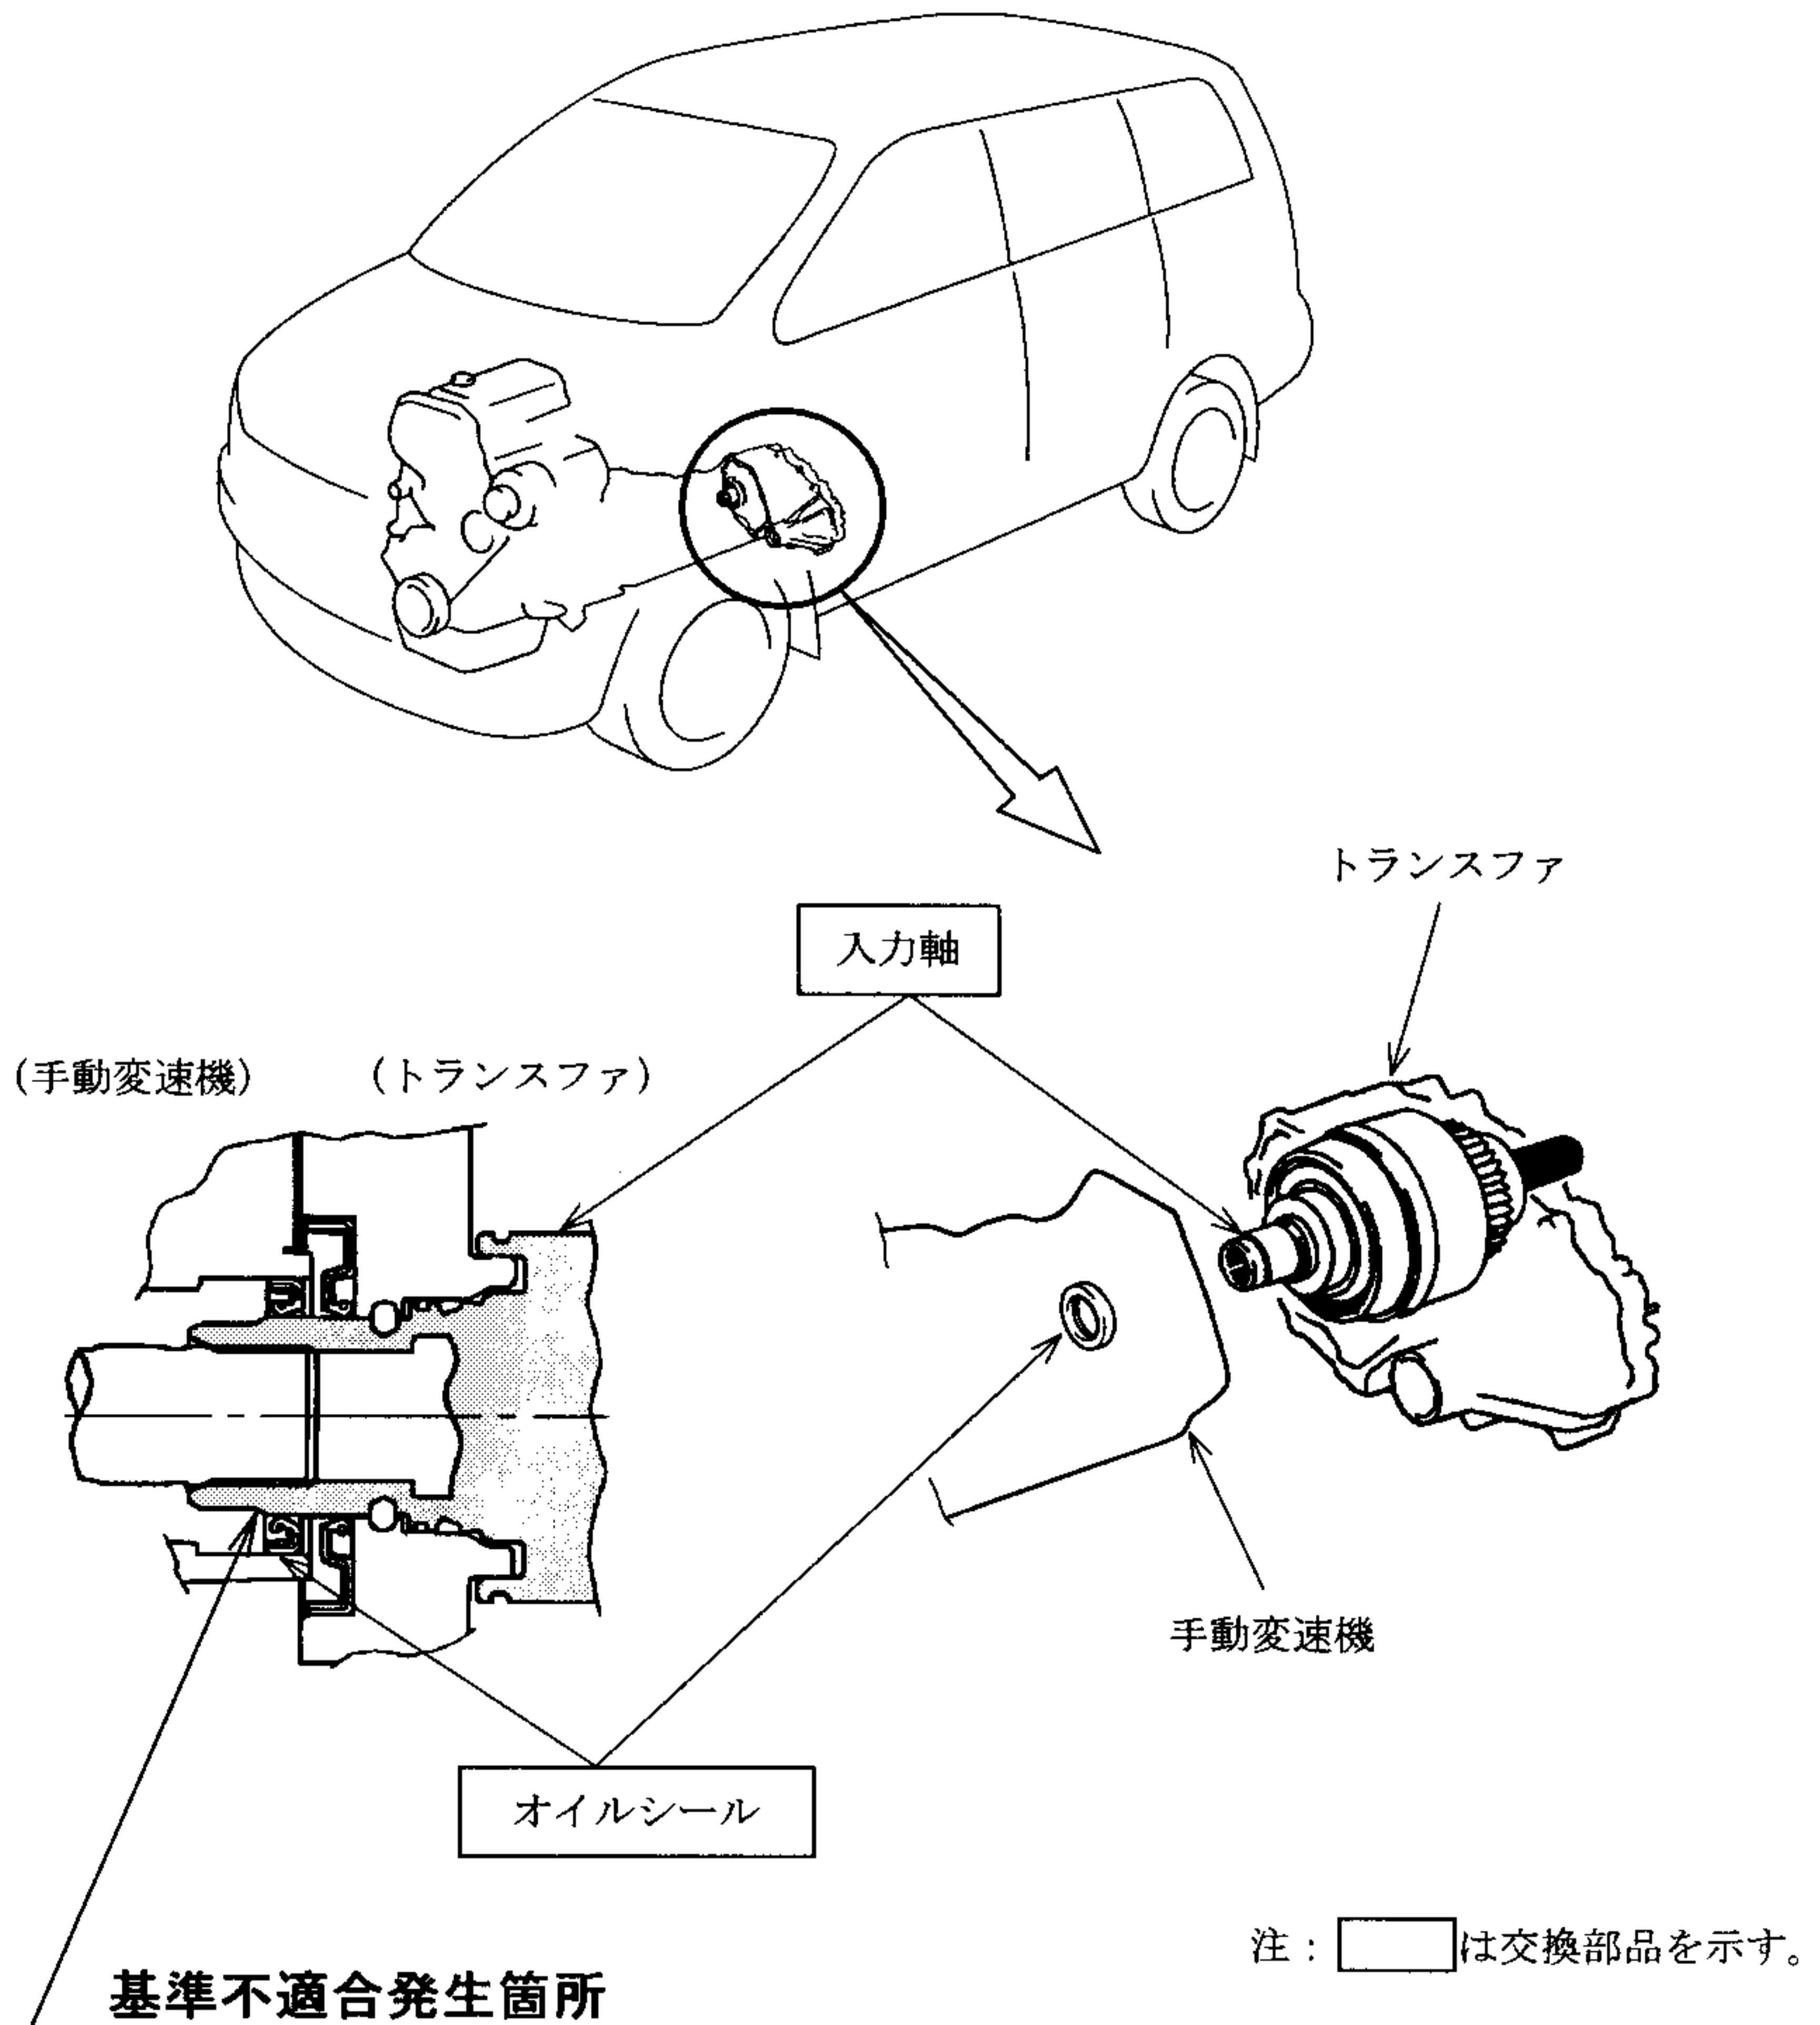
### 基準不適合発生箇所

四輪駆動車用トランスファ（副変速機）の入力軸の加工が不適切なため、接続している手動変速機のオイルシール部にシール不良が発生することがある。そのため、手動変速機から潤滑油が漏れ、そのまま使用を続けると、歯車が損傷して異音が発生し、最悪の場合、走行できなくなるおそれがある。

全車両、当該トランスファの入力軸と手動変速機のオイルシールを良品と交換する。

識別：改善済車両にはエンジンルーム内の車台番号打刻位置の左側に黄色ペイントを塗布する。
